# 佛山“4·20”“汇金易 21”船触碰 和顺大桥事故调查报告

编制单位：佛山海事局

编制时间：2019 年 10 月 10 日

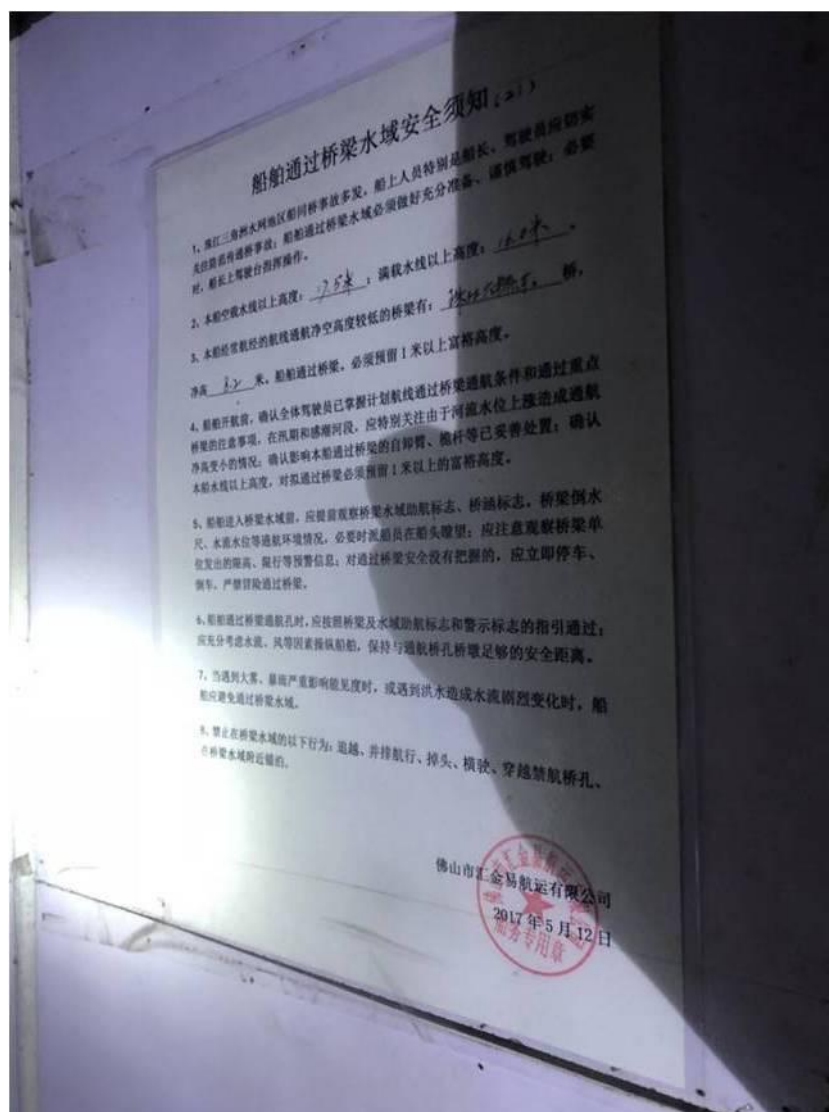
且驾驶室张贴有《船舶通过桥梁水域安全须知》。

图 1：“汇金易 21” 船驾驶室张贴的《船舶通过桥梁水域安全须知》

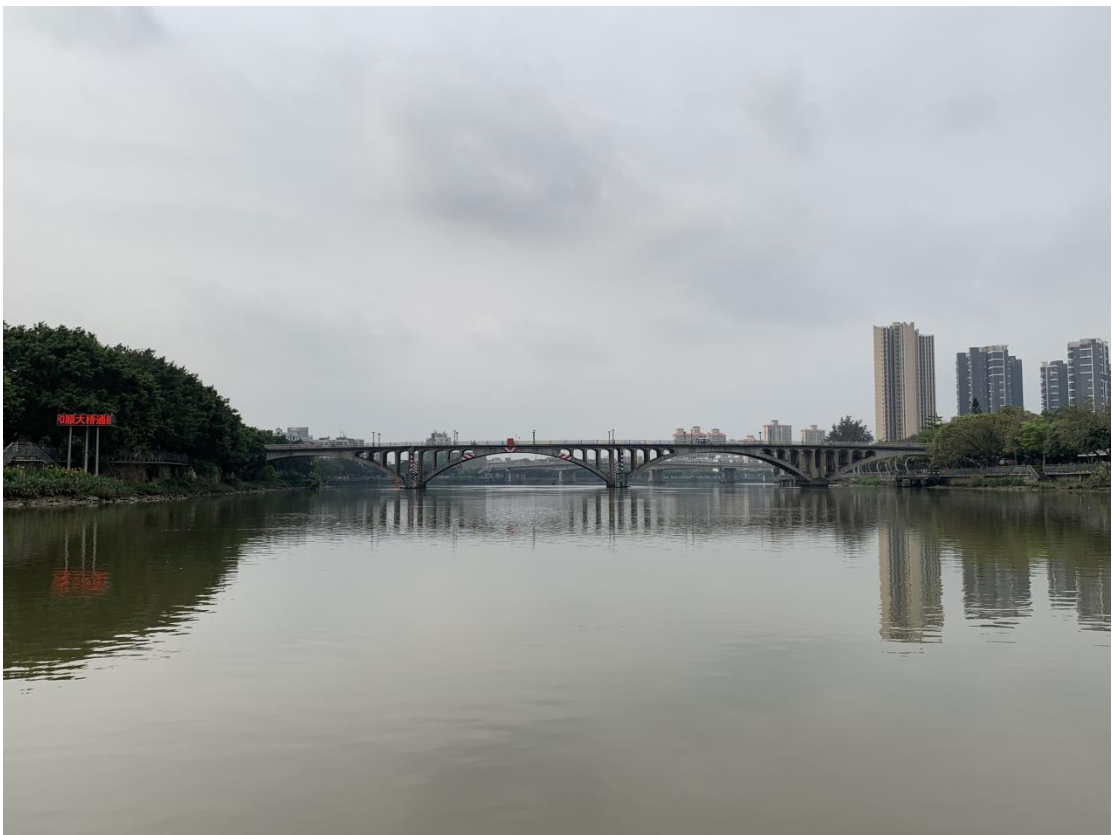
图 2：和顺大桥照片（下游往上）

和顺大桥位于佛山市南海区里水镇，跨越西南涌（内河Ⅵ级航道），于 1978 年建成通车，桥梁全长 220 米，总宽 10.2 米，为四跨拱桥，第二跨为水上船舶主通航孔，实行单孔双向通航，通航净高 4.5 米、净宽 30 米；通航孔设有桥涵标、倒水尺，于 2018 年下半年安装桥梁智能防撞预警系

统并正常运行。桥梁现业主为佛山市南海区公路管理站，该业主定期对桥梁进行巡查维护、委托专业机构对大桥进行检查并出具《桥梁检测报告》。事故前最近一次检测为 2018 年 5 月 8 日至 2018 年 6 月 4 日，总体技术状况等级评定为为“3 类，即有中等缺陷，尚能维持正常使用功能”。

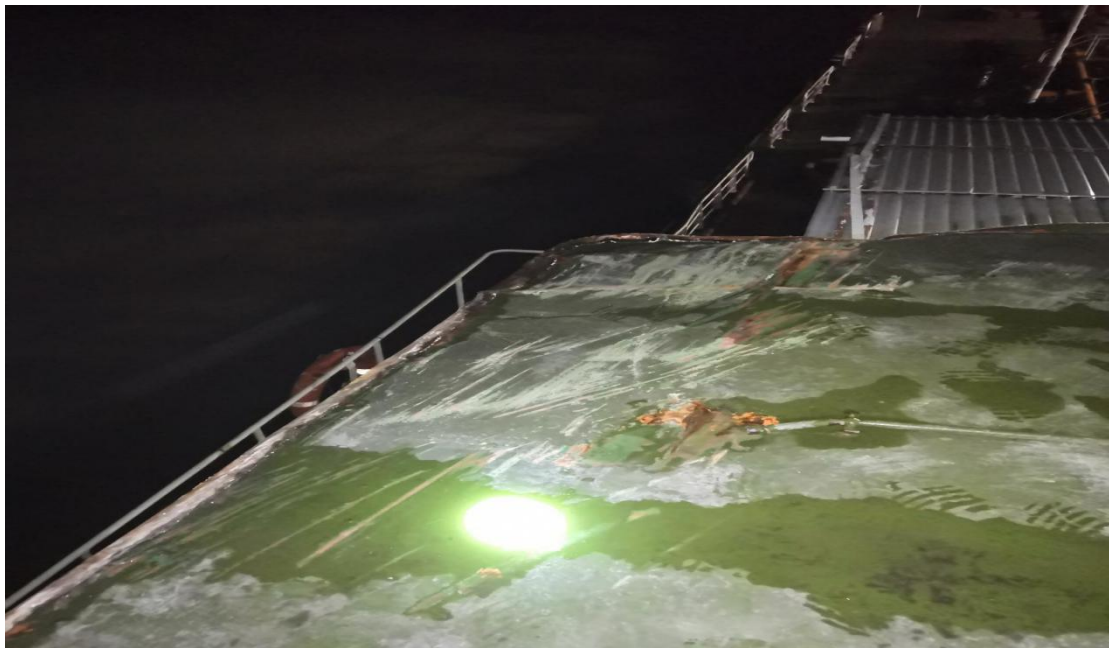
该船驾驶台顶左侧约 300\*80cm 有擦痕并轻微变形，直接经济损失约 0.2 万元。

图 7：“汇金易 21”船驾驶台顶受损情况

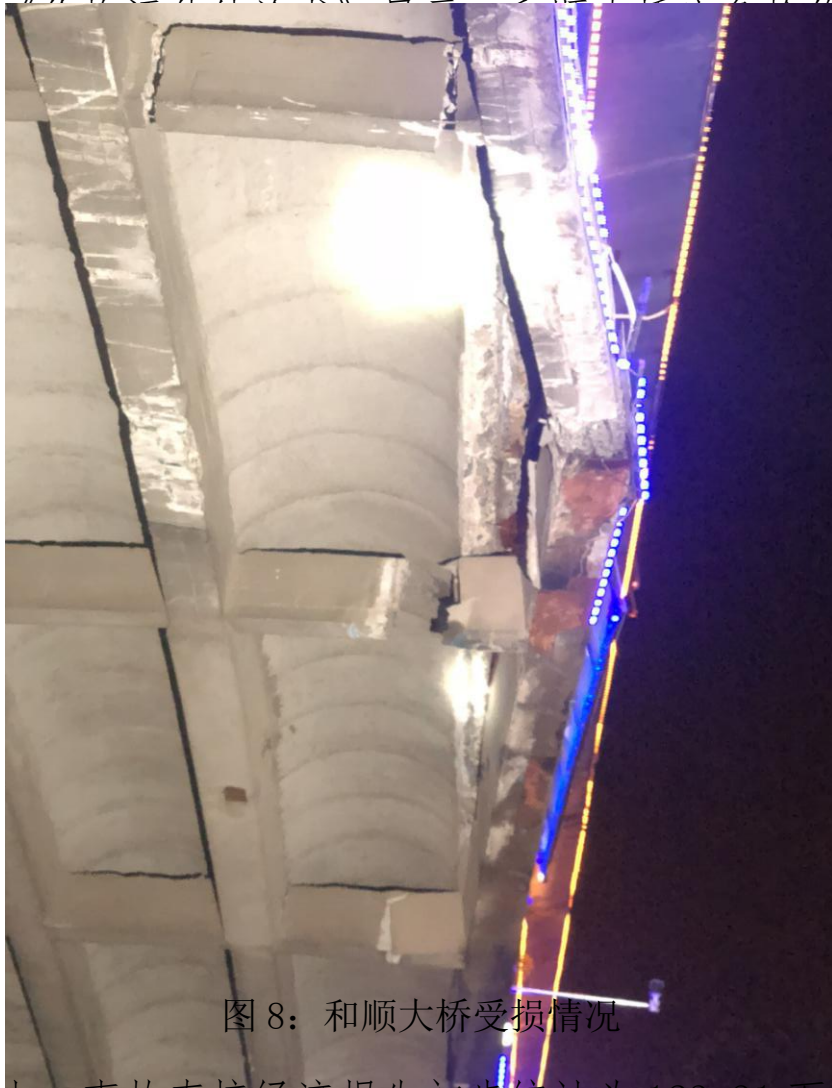
根据《南海区和顺大桥“4·20”船撞桥梁事故专项检查》：1. 第 2 跨的 1#肋的 1/4 跨至 1/2 跨范围内变形严重且破损露筋，拱肋全断面开裂长度约 12m，拱肋与拱波、桥面板分离，拱肋向外侧偏移约 40 cm；主拱圈受压构件有严重的横向扭曲变形，严重影响结构安全；2. 第 2 跨 1#肋共有 3 道横梁产生严重断裂，有错位、拉开现象，功能丧失；3. 第 2 跨 3#腹拱与 4#腹拱间立柱对应 1#肋脱开处产生竖向开裂， $L=0.4\text{m}$ ， $\delta=3\text{mm}$ 。“桥梁主要部件出现严重损伤且危及桥梁安全，按照桥梁主要部件最差的缺损状况将该桥评为 5 类桥。”

图 8：和顺大桥受损情况

**091003SR20190003：**和顺大桥桥梁设计的通航水平不满足目前航运的发展，桥梁形式也增加了船舶碰撞的风险，建议拆除。
