MAIR200002201901

## 湛江徐闻 “2·27” “众鑫 1668” 船 触碰海底光缆事故调查报告

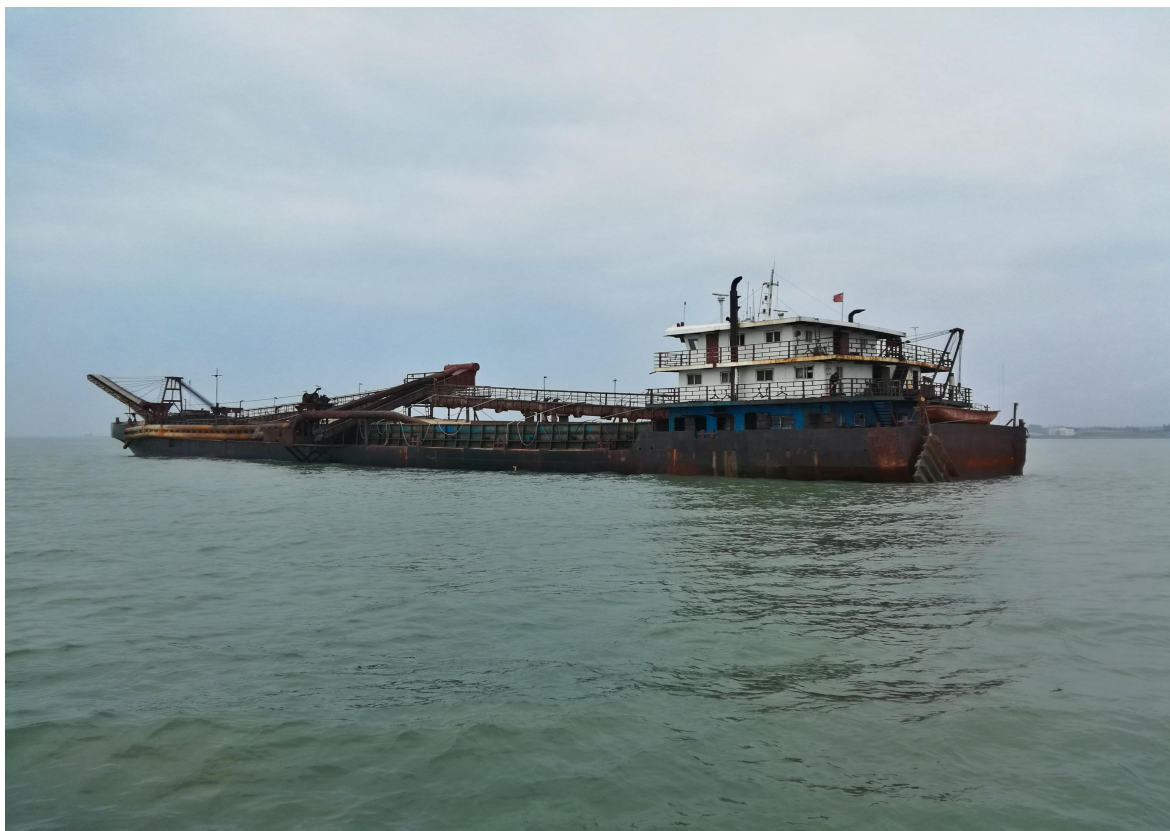
图 1：“众鑫 1668” 轮

“众鑫 1668”轮未配备 AIS 和纸质海图；驾驶台配备 2 台“新骆航海”电子海图（型号 XINLUO-2116B）、1 台测深仪（型号 ES600S）、2 台 VHF，上述设备均处于正常使用状态；左舵舵轴折断，悬挂在船尾；左中吃水 4.3 米，右中吃水 4.2 米，左首吃水 3.8 米，右首吃水 3.7 米，左倾 0.5 度，尾倾明显，未见船尾左、右两侧水尺标识。

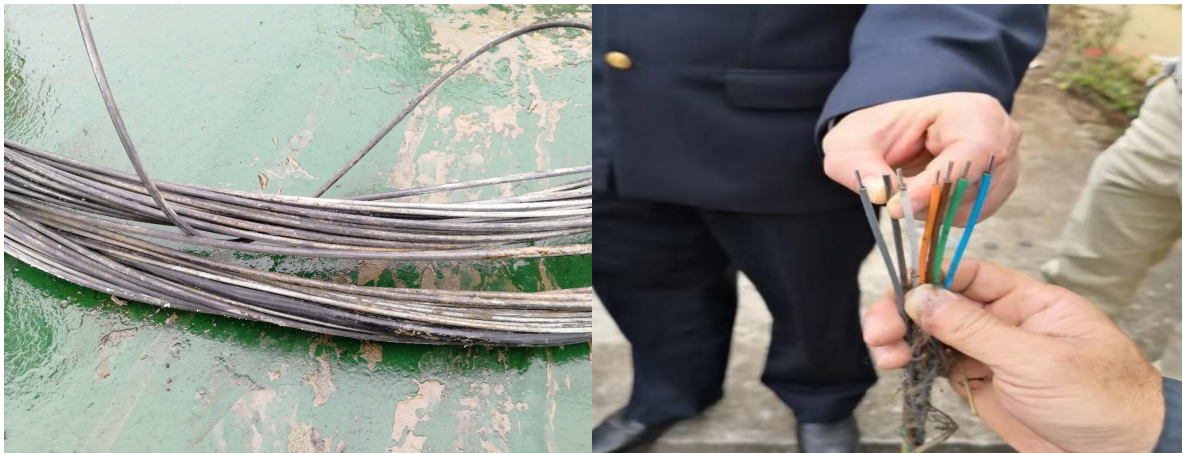
图 2:广海 72 芯光缆

中国电信股份有限公司海南分公司分别于 1952 年和 1993 年在该海域各铺设一条海底电缆和光缆（简称广海光缆），1952 年铺设海底光缆目前处于备用状态，1993 年铺设的海底光缆于 2019 年 1 月 14-17 日以故障维修项目进行扩容改造项目实施，完成了将 12 芯光缆更换为 72 芯光缆的光缆铺设工程，上述海底光缆铺设完成后未经验收即投入使用，未在相关海图上标明。72 芯光缆直径 3.5cm，纤芯与加强钢丝被 4 层保护套层包裹；光缆在海底的设计埋设深度为 1.5 米（但是实际埋设施工时，当海底为不易挖掘的礁石等较硬底质时，难以达到设计埋设深度，一般采用水泥压包固定，在深水区域，一般是按设计埋设路线铺设在海床上）。此光缆在徐闻三塘村岸基入海口位置设有一堵约 2 米高的水泥墙，在水泥墙上面标识“此处至对岸左右 500 米，海域有海底光电缆，禁抛锚与一切海底作业”的警示，光缆所经过的海域未设置任何警示标识。

（三）中国电信海南分公司根据《海底电缆管道保护规定》要求设置海底光缆保护区和专用警示标志，并采取有效的日常保护措施，确保海底光缆的安全，防止类似事故的发生。

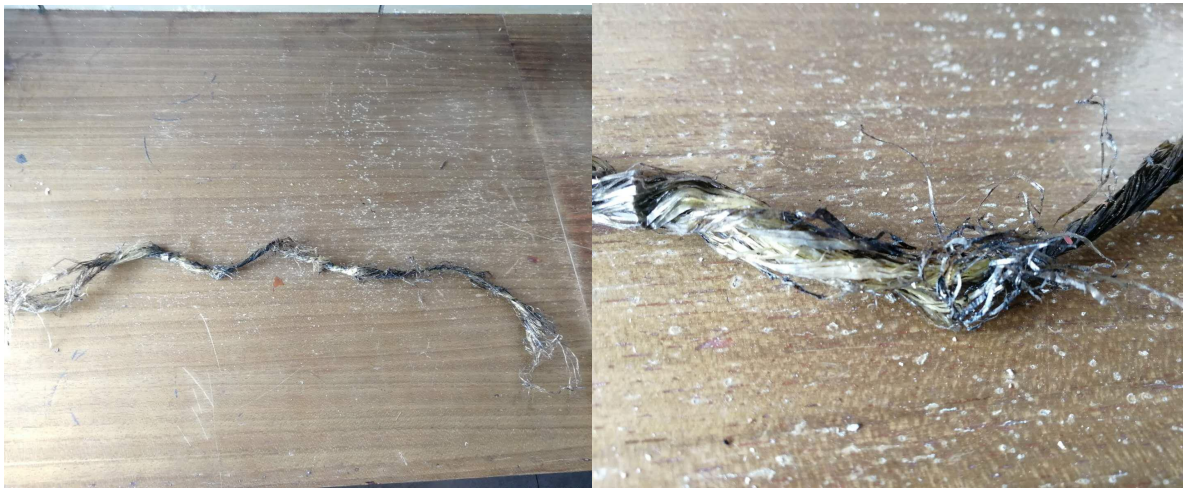
图 5:螺旋桨缠绕物

2019 年 2 月 28 日 1000 时和 1500 时左右，中国电信海南分公司委托三沙海平救助打捞有限公司潜水员进行了两次水下探摸，取得左侧螺旋桨缠绕物，拍摄了光缆缠绕螺旋桨的具体情况。
