## 珠海“5·31”“荟通 138”轮触碰事故调查报告

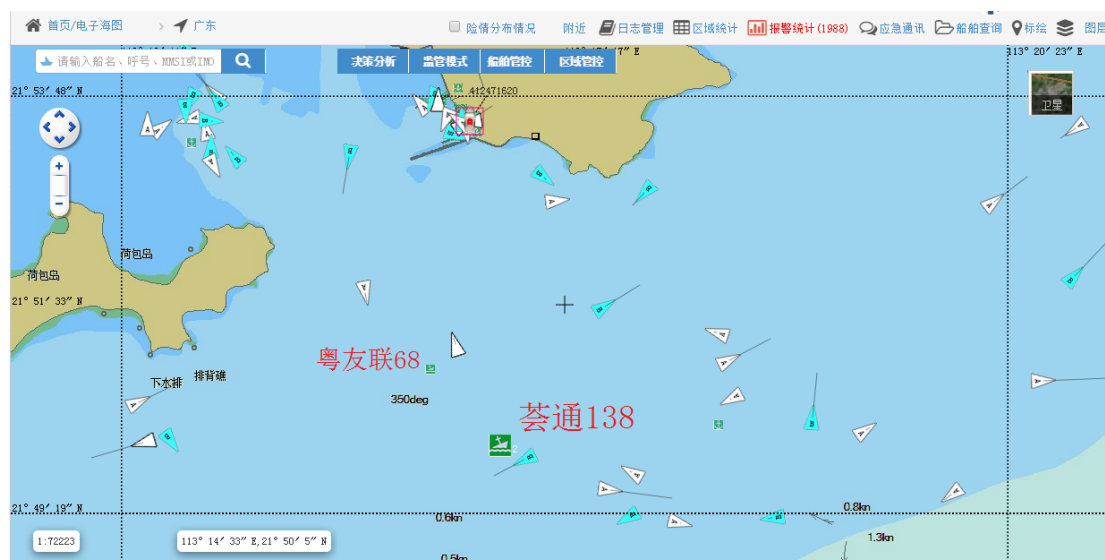
图 2: “荟通 138”轮沉船位置示意图

“荟通 138”轮沉没于珠海港主航道 5 号浮标东面约 0.9 海里处（概位：21° 50.067′ N/113° 14.499′ E），事故水域位于高栏港进出口航道附近，同时也是大西水道交通密集区，航经此水域船舶众多，通航密度较大；海图显示事发水域水深约 11 米，底质为沙泥。

2015 年 5 月 21 日，即事发 10 天前，“粤友联 68”轮在主航道 7 号浮东北侧约 0.6 海里水域沉没（沉没概位：21° 50.852′ N, 113° 13.744′ E），位于“荟通 138”轮沉没位置西北方向约一海里附近水域。
