# 莆田“07·14”“Y9979”轮触碰海底供水管道 事故调查报告

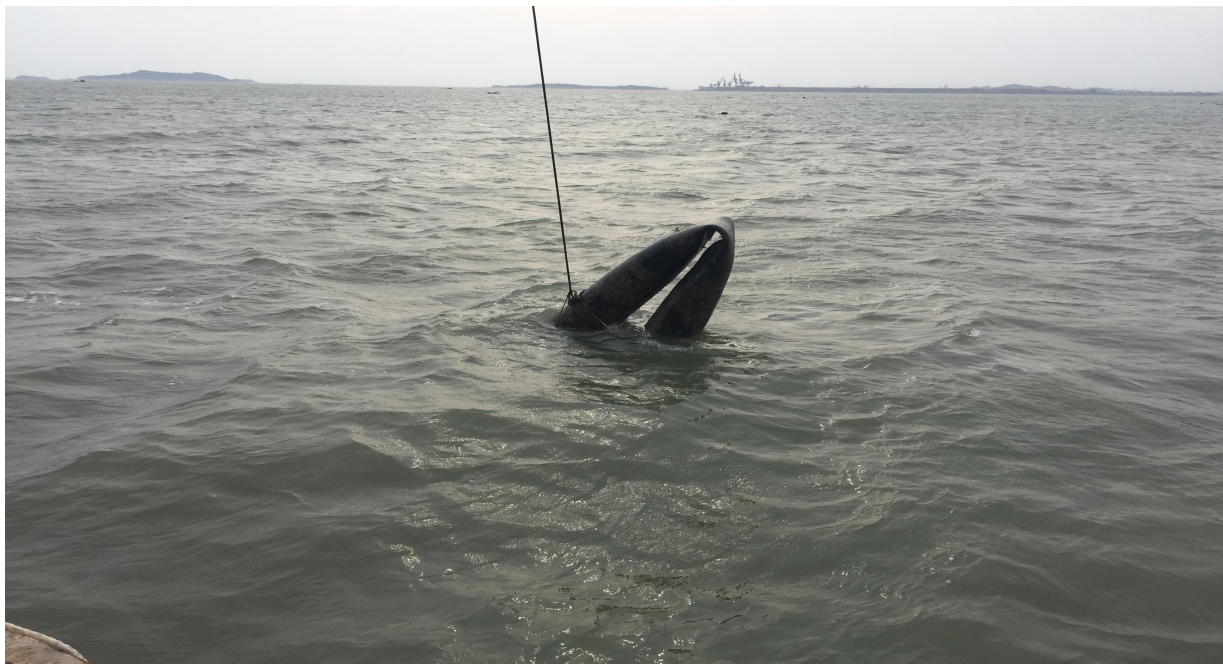
图 1：事故维修现场照片（1）

20 日下午，潜水员找到供水管道的断裂点。

该事故导致湄洲岛供水管道断裂，导致全岛停水，根据莆田市湄洲岛 GS 有限公司提供的材料，本次事故损失 350 万元人民币。

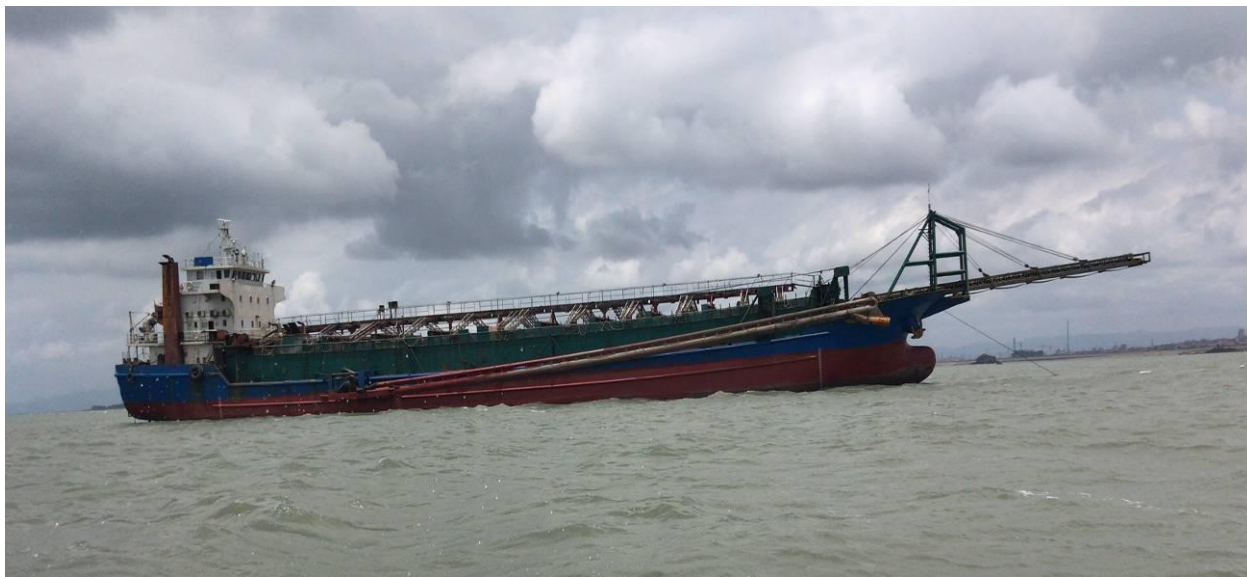
图 3：“Y9979” 轮照片

2018年7月14日1457时，福建省莆田市MZ轮船公司所属的“Y9979”轮在西礁附近（概位：25° 05′ 33″ N/119° 06′ 32″ E）触碰湄洲岛海底供水管道，事故造成海底供水管破损，导致湄洲岛全岛供水中断，无人员伤亡，无污染海域，造成直接经济损失350万元。

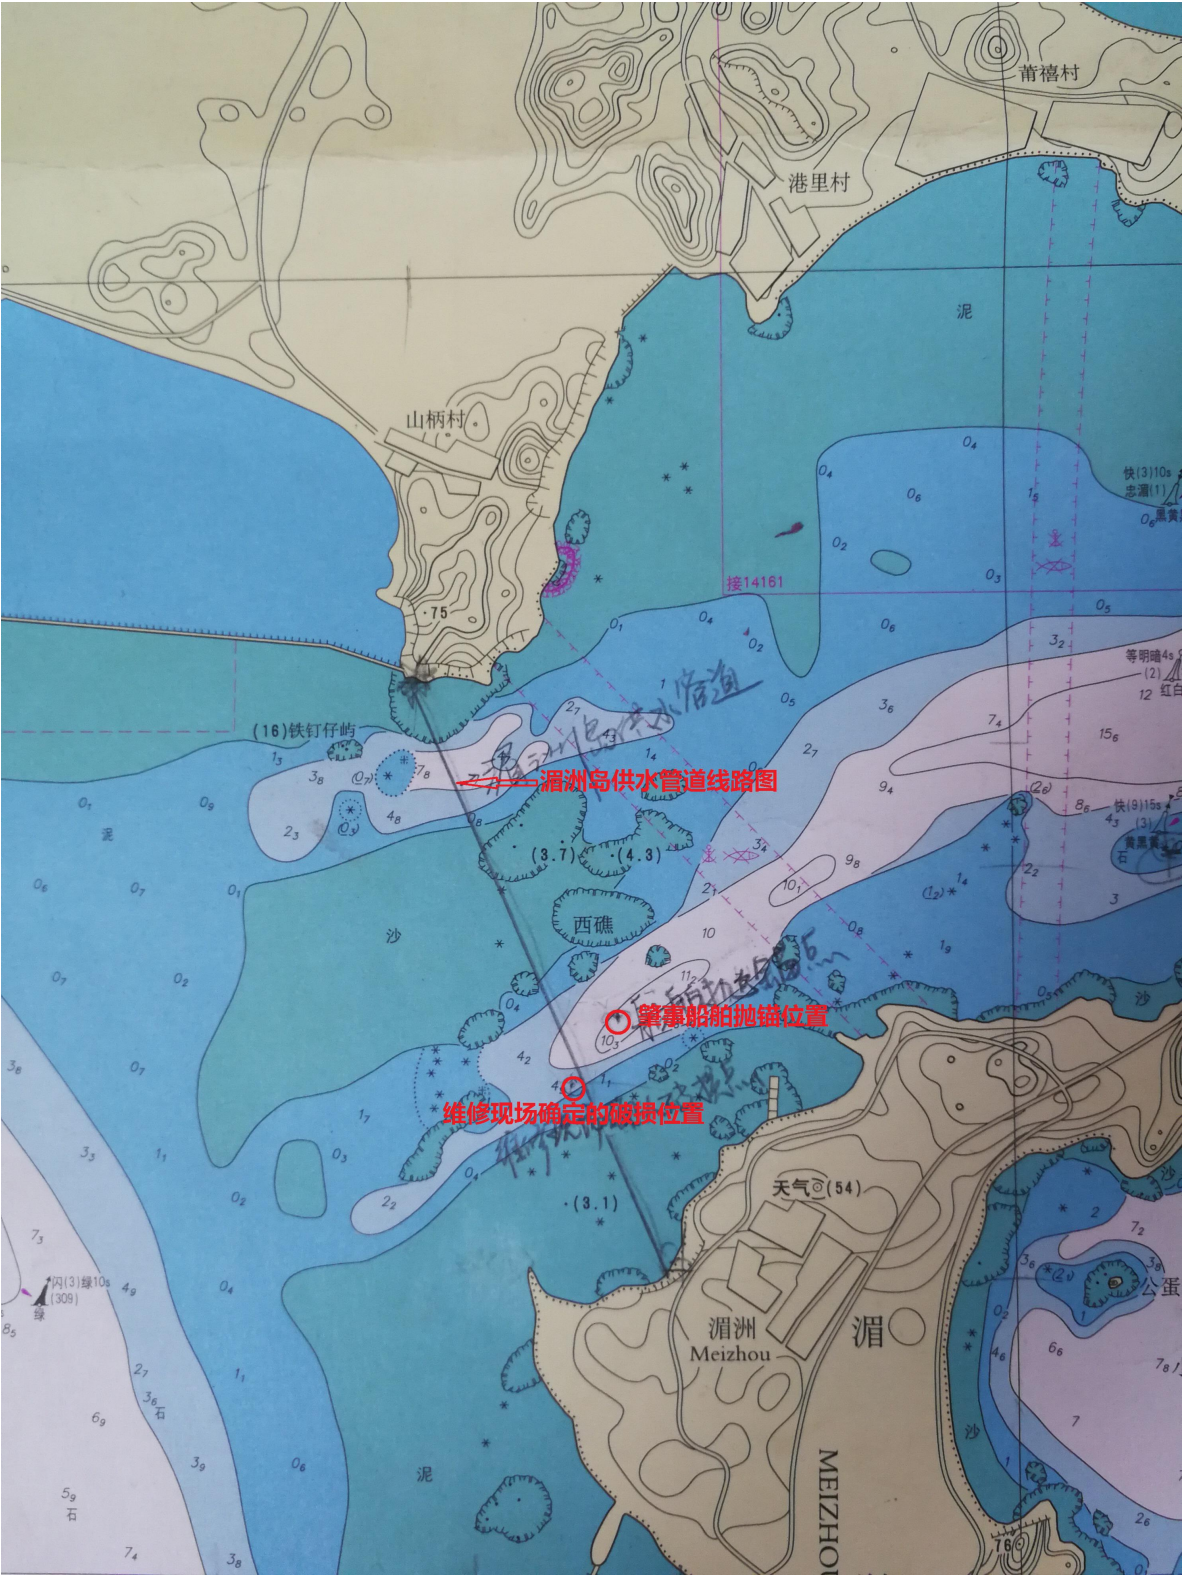
图 4：事故位置海图标识

根据公安局提供的视频、当事船员的询问笔录、莆田湄洲岛 GS 有限公司提供的湄洲岛流量数据清单及维修现场确定的破损点等客观证据进行综合分析认定：事故发生时间为 2018 年 7 月 14 日 1457 时。触碰位置为 25° 05′ 33″ N/119° 06′ 32″ E。
