珠江口 “8•23” “新科 11” 轮风灾事故调查报告

编制单位：广州海事局

编制时间：2017 年 12 月 X 日

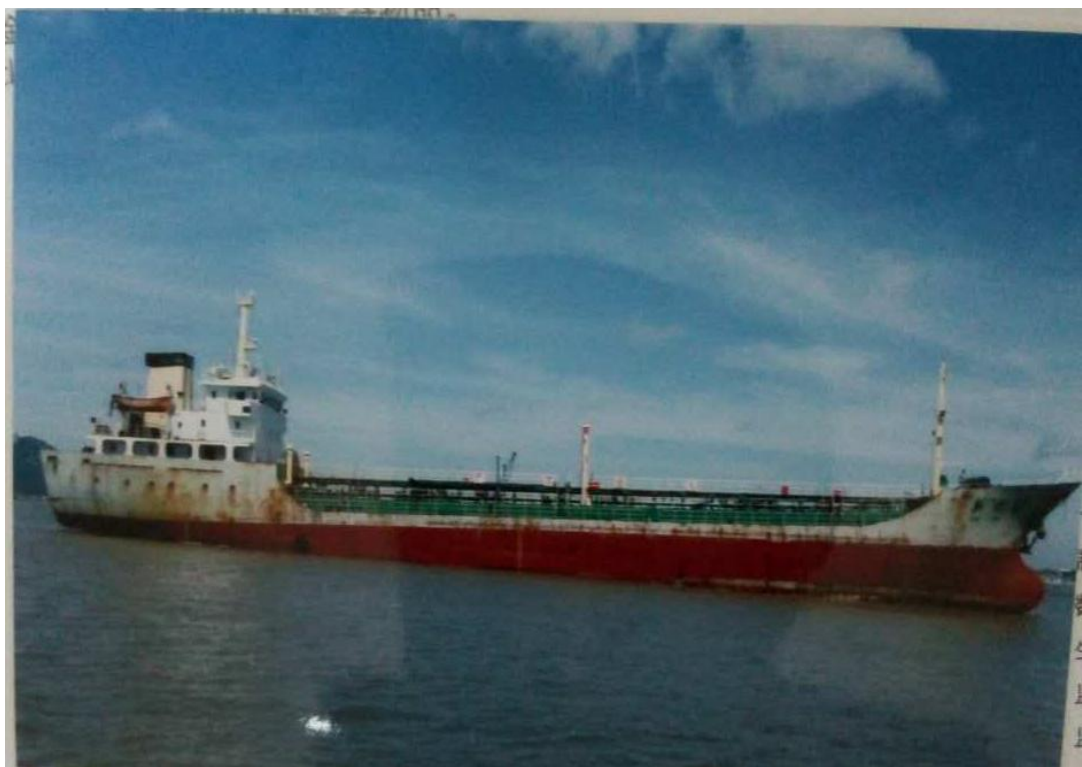
图 1：“新科 11” 轮

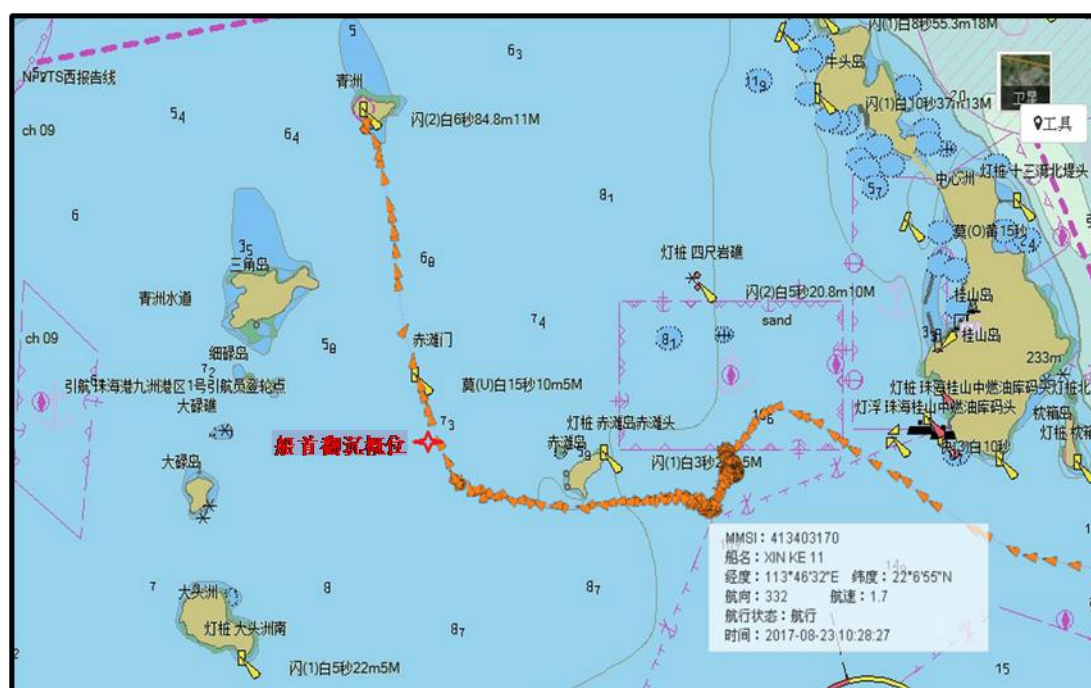
图 3：“新科 11”轮走锚过程示意图

0856 时，该轮船位  $22^{\circ} 7' .08\text{N}$ 、 $113^{\circ} 46' .86\text{E}$ ，船舶开始向西南方向走锚，漂移速度 1.4 节，大雨，偏东风 9-10 级，浪高约 4 米。

约 1010 时，该轮船位  $22^{\circ} 6' .84\text{N}$ 、 $113^{\circ} 46' .62\text{E}$ ，船舶转向北方向走锚，漂移速度 0.6 节，暴雨，偏东风约 11-12 级，浪高约 5 米。

1100 时，该轮船位  $22^{\circ} 6' .90\text{N}$ 、 $113^{\circ} 45' .18\text{E}$ ，船舶继续向北走锚，漂移速度 4.9 节，暴雨，偏东风 13-14 级，阵风 15 级，浪高 7-8 米。

约 1149 时，该轮触碰 31# 风电机基座（位置  $22^{\circ} 7' .06N$ 、 $113^{\circ} 44' .30E$ ），船舶从中部断裂，船首部分倾覆沉没，大副落水，船尾继续向北漂移。

约 1250 时，该轮船尾部分触碰青州岛南侧礁石，概位  $22^{\circ} 9' .90N$ 、 $113^{\circ} 43' .44E$ ，停止漂移。
