## 广州“8.23”“顺鑫 996”轮风灾事故调查报告

编制单位：广州海事局

编制时间：2017 年 11 月 22 日

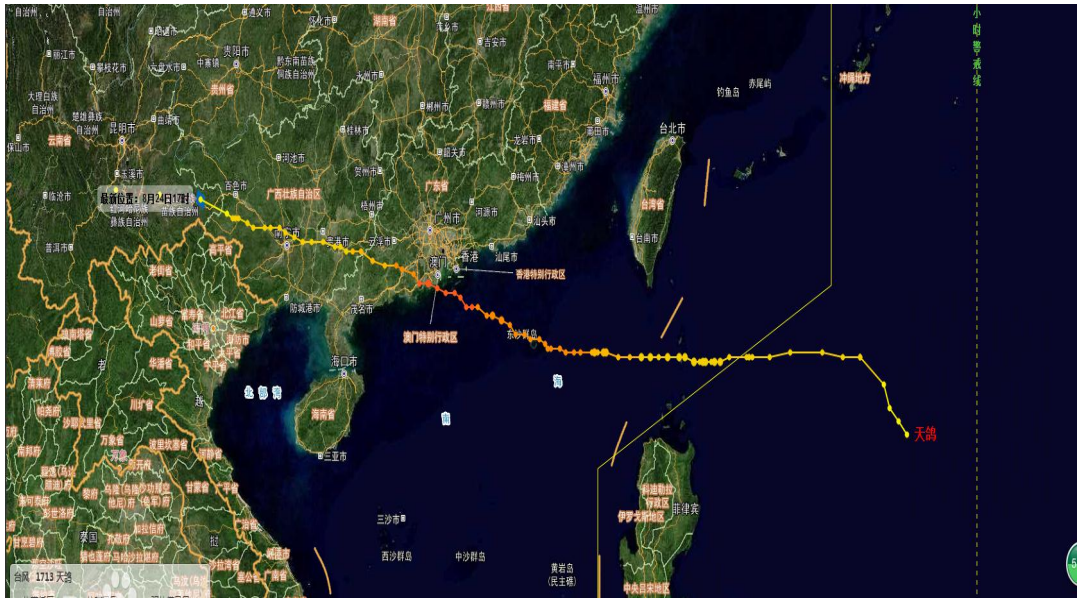
8 月 20 日 1400 时，“天鸽”在西太平洋洋面上生成，之后强度不断加强。22 日 0800 时加强为强热带风暴，1500 时加强为台风。23 日 0700 时加强为强台风，最大风力 15 级（48 米/秒）。1000 时台风中心位于广东省珠海市东南方向大约 75 公里的近海海面上（ $21^{\circ}.8\text{N}/114^{\circ}.1\text{E}$ ），中心附近最大风力 15 级（48 米/秒），中心最低气压 945 百帕，七级风圈半径 220-280 公里，十级风圈半径 70-80 公里，十二级风圈半径 50 公里。香港天文台“昂坪”观测点（离事发点约 20

图 2：台风“天鸽”实际移动路径

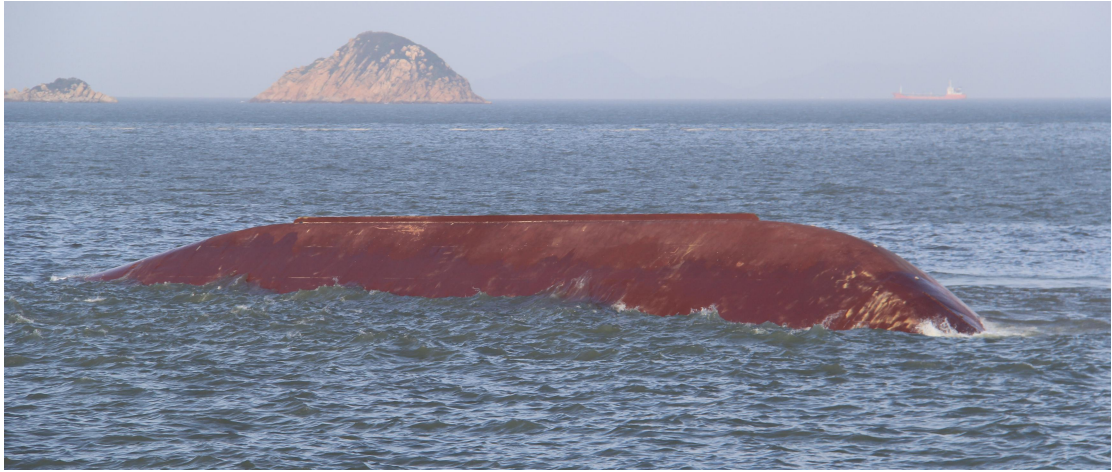
（一）“顺鑫 996”轮翻沉，所装货物小麦全损。

（二）“顺鑫 996”轮大厨熊某 1 人死亡。

图 8：“顺鑫 996” 轮翻沉
