# 广州“8·23” “长鸿一号”轮 风灾事故调查报告

编制单位：广州沙角海事处

编制时间：2017 年 12 月 29 日

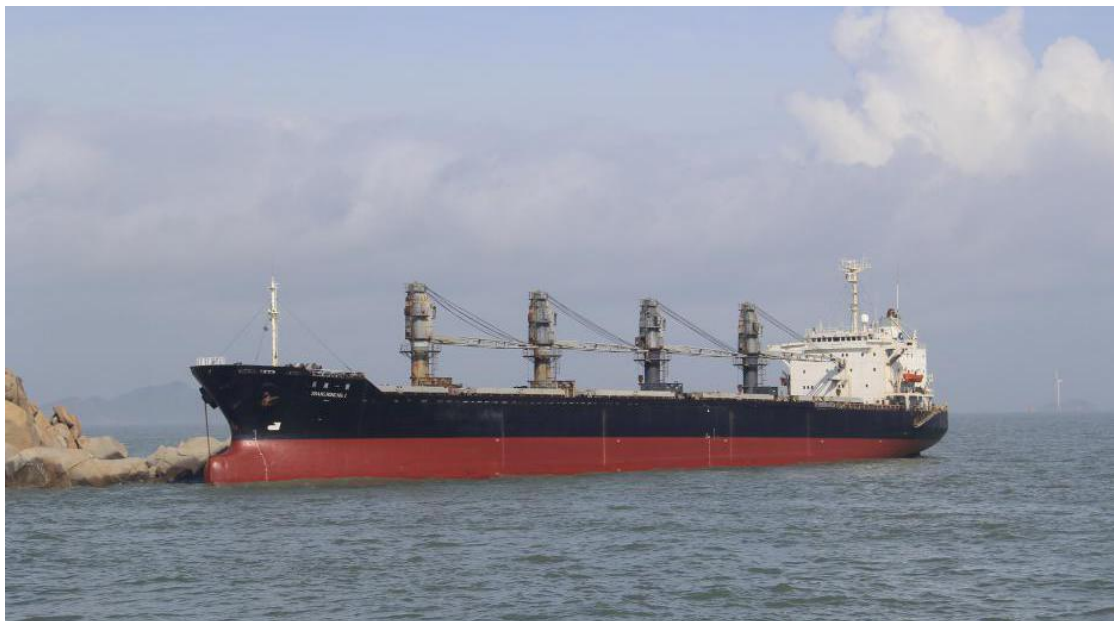
图 1：“长鸿一号”轮（触礁搁浅后的照片）

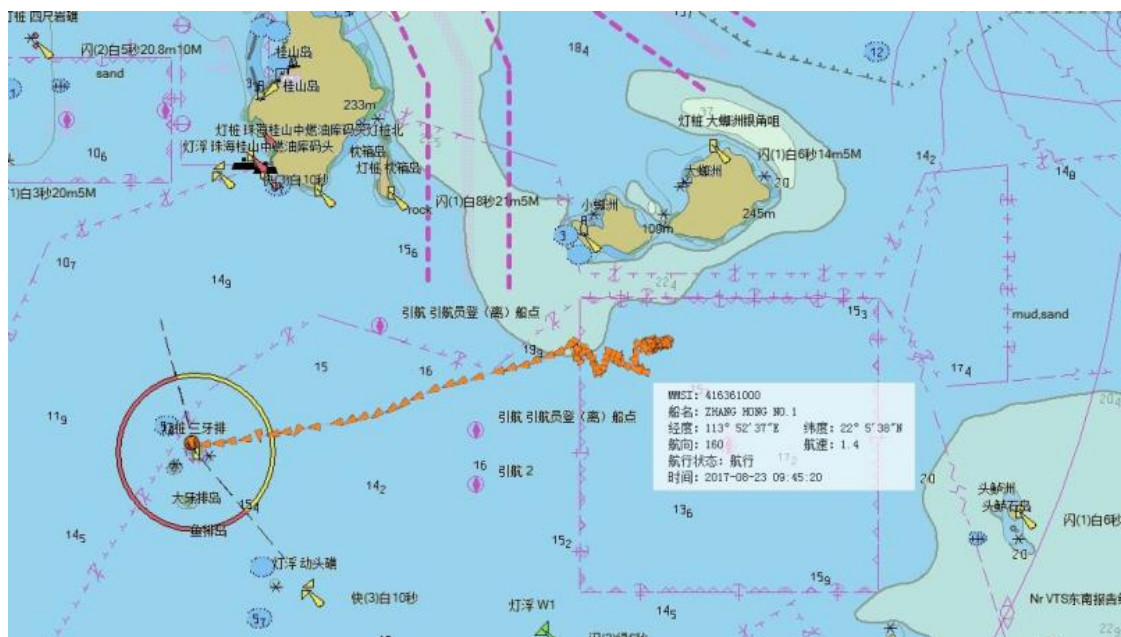
图 4：“长鸿一号”轮风灾事故经过示意图

1045 时 02 秒，东风 10 级，阵风 11 级，该轮船位漂移至 22° 05.′ 70N，113° 51.′ 75E，漂移方向 220 度，速度 3.3 节，驾驶台两台雷达损坏。该轮使用 GPS 定位，发现与三牙排礁石很近。据船员陈述，此时风力超过 12 级，超出了船上风速仪的测量范围，此时船舶横摇最大达 43 度。

1113 时 55 秒, 该轮漂移至  $22^{\circ} 04.' 874N$ ,  $113^{\circ} 48.' 221E$ , 漂移方向 280 度, 速度 8.4 节, 触碰三牙排东侧的礁石。

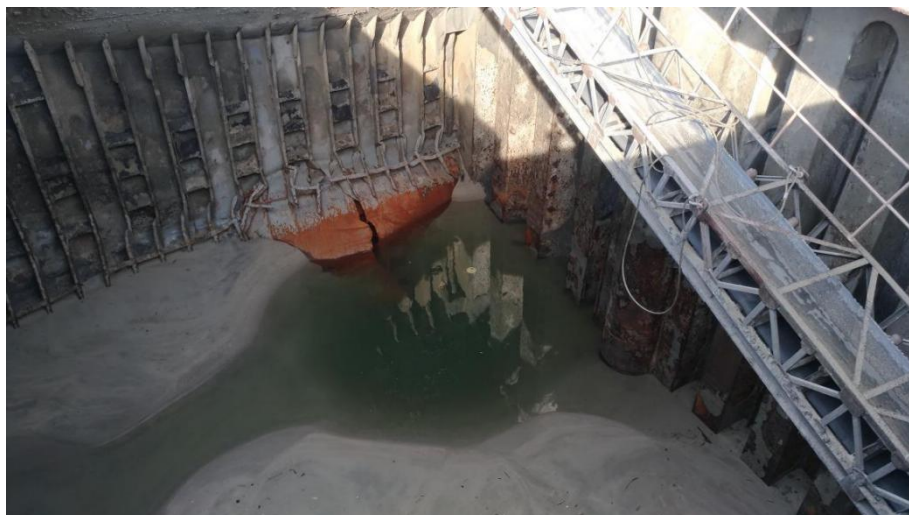
事故造成“长鸿一号”轮 NO.1 货舱、NO.3 货舱、NO.4 货舱以及船体破损; NO.3F.O.T & NO.4F.O.T 燃油舱共 181.3 吨燃料油 (fuel oil) 以及 NO.1 D.O.T(P) 柴油舱约 58.5 吨柴油 (diesel oil) 泄漏。

图 5: N0.1 货舱破损图

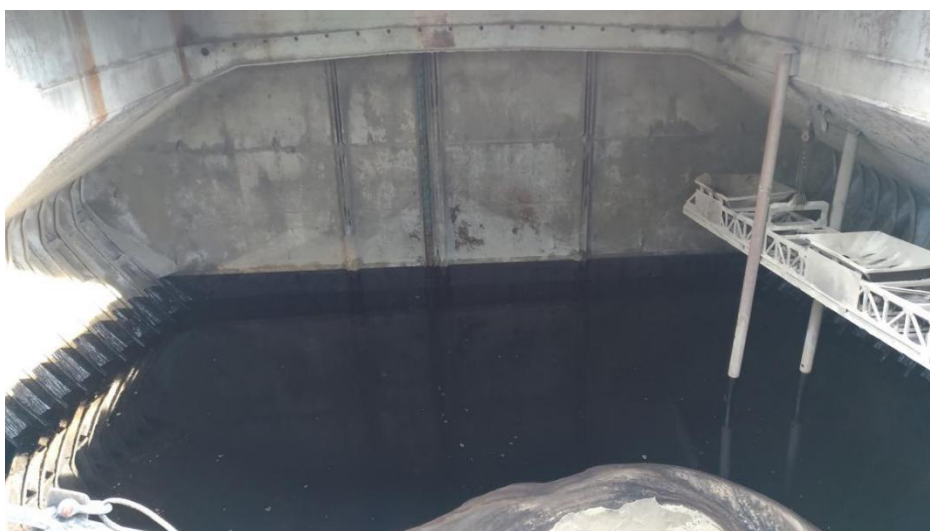
图 6: N0.4 货舱破损图（燃油漏入舱内）
