# 上海吴淞“5.9”“PACIFIC BRIDGE” 轮触碰“长江口潮位站”事故调查报告

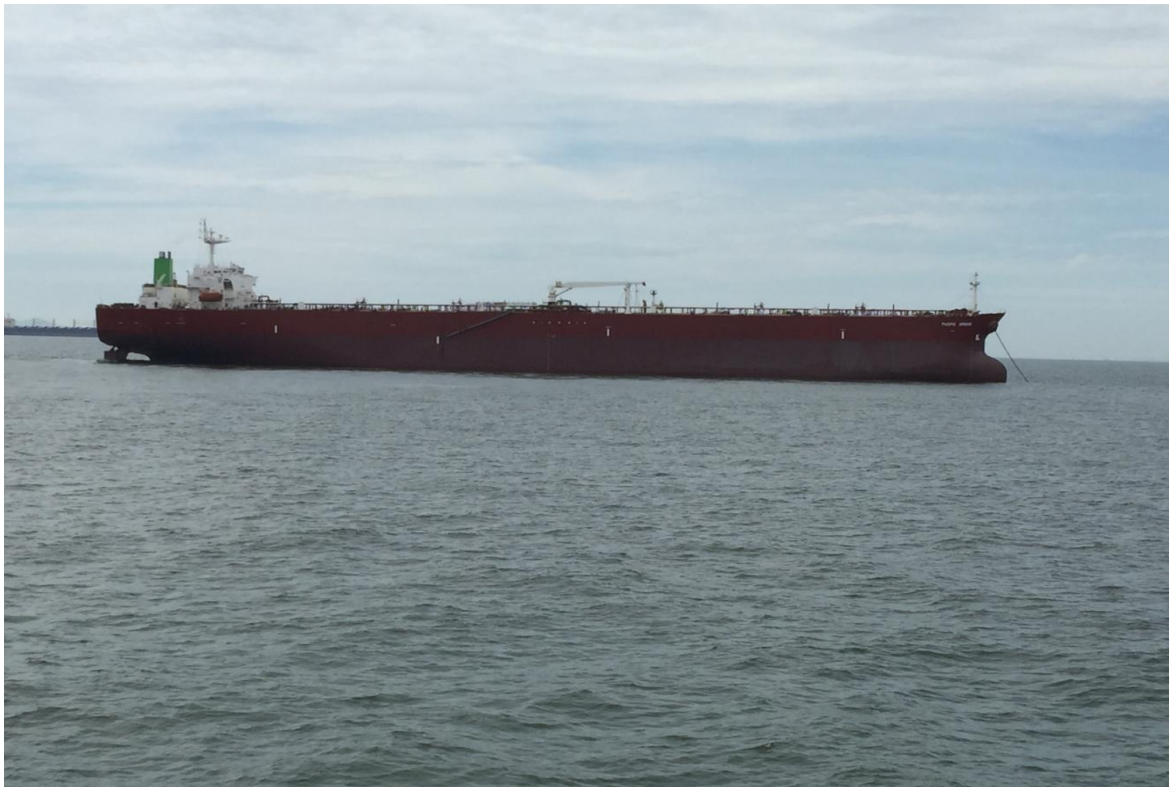
“PACIFIC BRIDGE”轮船舶基础数据。

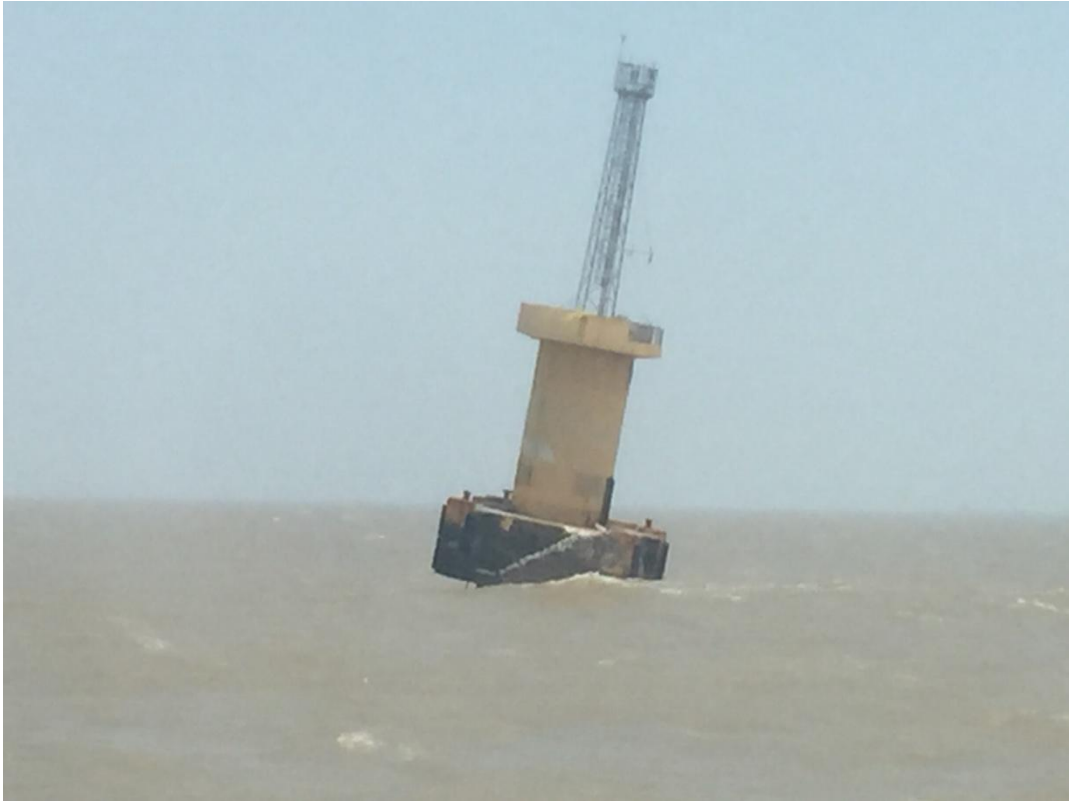
1、长江口潮位站倾斜约 $30^{\circ}$ ，无法使用。

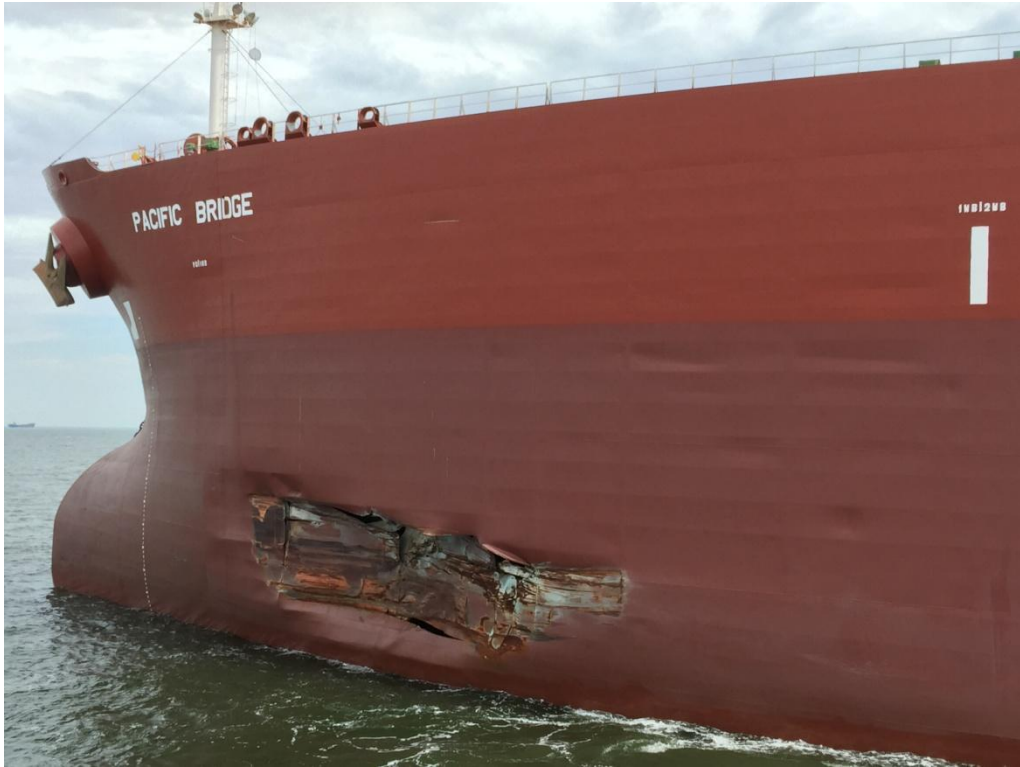
2、“PACIFIC BRIDGE”轮。

船首左侧1米水线以上米向上有一处长约6米、高约2米的破口。
