| 案件编号 | MAIR010006201711 |
| 报告编制时间 | 2018 年 01 月 14 日 |

# 上海 佘山海域 “10.16” “皖顺风号” 轮 触碰 “佘山海底光缆” 事故调查报告

“10.16” 事故调查组

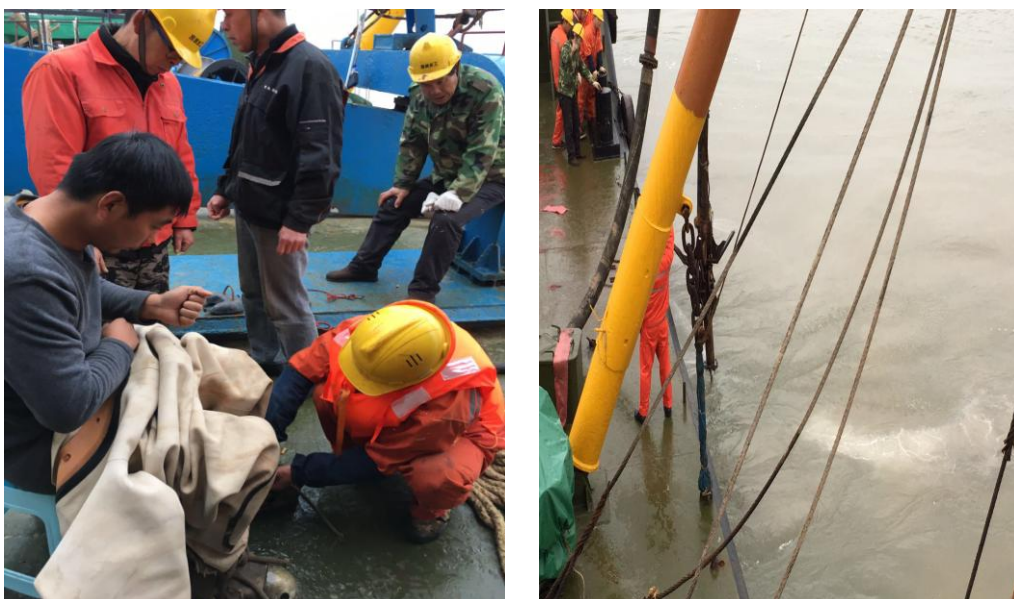
2.根据上海 KB 水下工程有限公司检测及现场探摸，发现在 31°26.590'N，122°10.990'E 位置上有长度约 80m 的海底光缆脱离沟槽，裸露在海床表面；海缆尚未完全断开，光缆表面防腐麻丝散乱堆积，部分铠装钢丝断裂散开，该光缆故障是受到外力作用下造成。

图 10：现场探摸照片

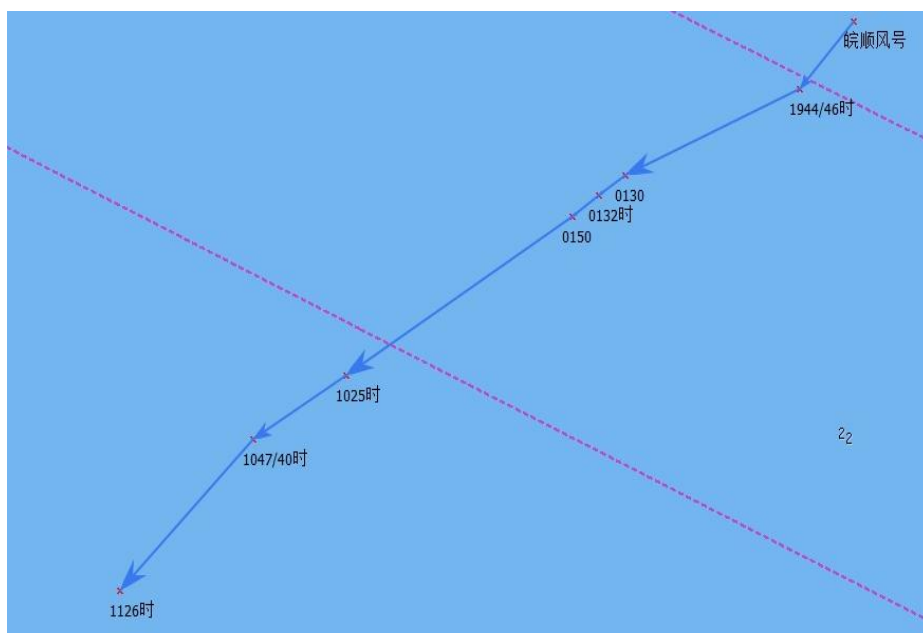
4、通过吴淞 VTS 回放发现，16 日 0130 时在 31°26.657N/122°11.101E、0132 时在 31°26.630N/122°11.054E、0150 时在 31°26.604N/122°11.007E 及 1025 时在 31°26.399N/122°10.604E 位置发现回波，经中华人民共和国海事局实验室数据合成后，可以较完整显示“皖顺风号”轮走锚穿越余山海底光缆区域轨迹。

图 12：“皖顺风号”轮走锚穿越佘山海底光缆区域图
