# 天津“07·22”无证运输船舶触碰海滨大道 跨永定新河特大桥事故调查报告

东疆海事局

2017 年 1 月 11 日

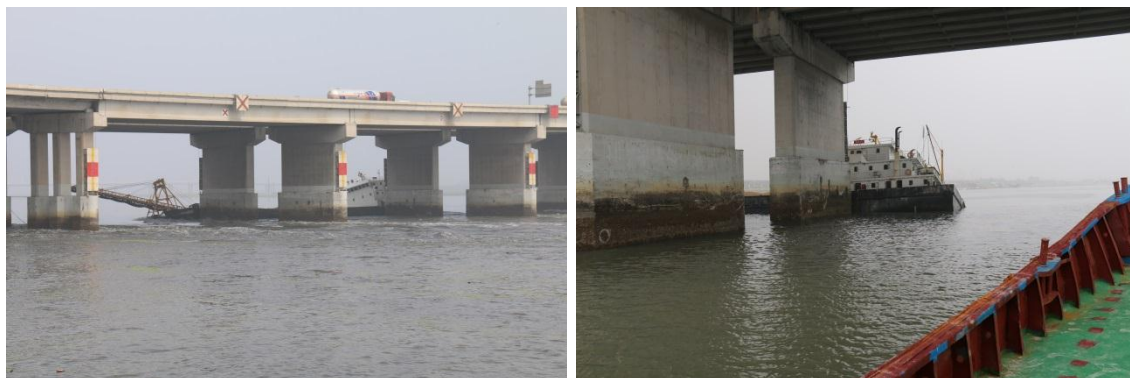
通过回放特大桥处监控录像和事故现场勘查照片，确定事故船舶左舷侧与特大桥 5#桥墩发生了触碰，触碰痕迹长约 20 米(两桥墩前后总长度 26 米)。

图 4：事故船舶左右舷侧桥墩擦痕对比

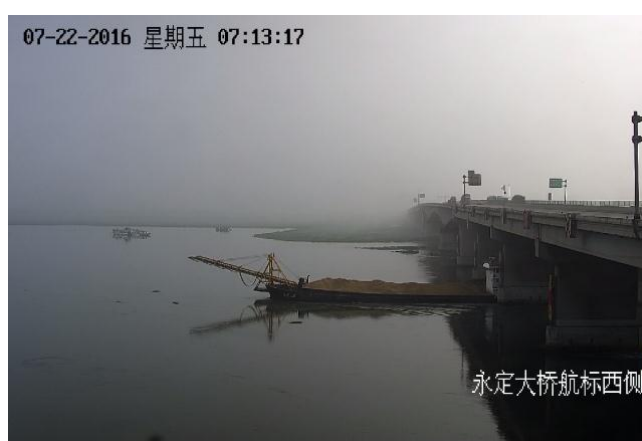
图 5：监控录像显示事故船舶左舷擦碰桥墩

事故发生时，正值永定新河汛期。胡全国驾驶事故船舶，没有充分估计水流的影响，逆流从海滨大道跨永定新河特大桥 5#-6#桥墩之间通过。由于进入桥墩时船位偏左，与左侧的 5#桥墩岸吸现象加剧，导致船舶在穿越桥孔时，逐渐向 5#桥墩靠近，最终船体左部触碰并贴靠 5#桥墩，船速下降且不能向右转向。

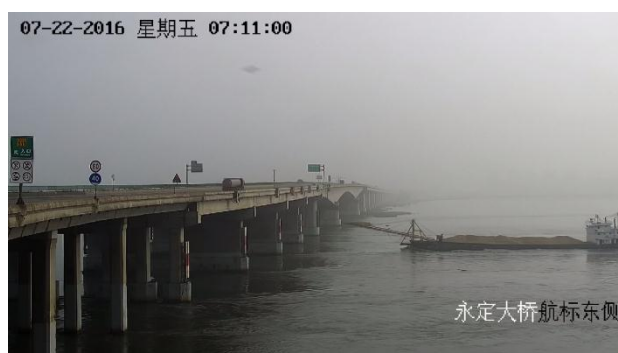
图 6：事故船舶驶入大桥前

0711 时，事故船舶航行抵达海滨大道跨永定新河特大桥下游，船舶对地平均速度约为 3.18 节。

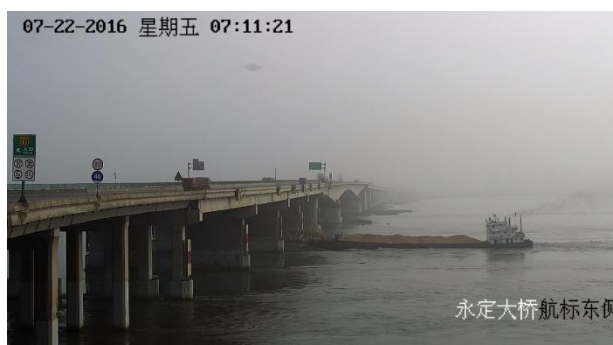
图 7：事故船舶船头驶入大桥时

0711 时 21 秒，事故船舶船头驶入特大桥 5#和 6#桥墩之间桥孔，船舶对地平均速度约为 2.47 节。船舶与左侧 5#桥墩的距离小于船舶与右侧 6#桥墩的距离，船位在 5#-6#桥墩中心线左侧。

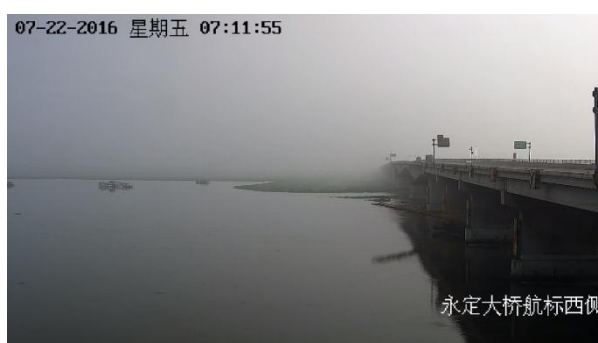
图 8：船头驶出桥孔时

0711 时 55 秒，事故船舶的船头驶出桥孔，船舶对地平均速度约为 2.47 节。

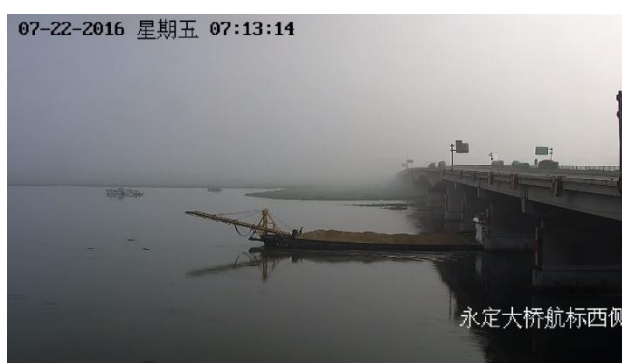
0713 时 14 秒，涉事船舶驾驶台之前部分驶出桥孔，左舷船尾贴靠大桥 5#桥墩上游端部，此时船速几乎为零，船舶处于失控状态。

图 9：事故船舶对地速度为 0 时

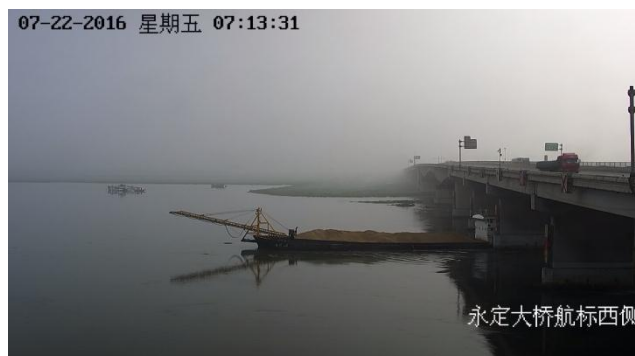
图 10：事故船舶开始向左漂移时

0713 时 31 秒，在强水流的作用下，船头开始向左漂移，船

尾左部继续维持贴靠在大桥 5#桥墩上，船舶几乎没有向前的速度。

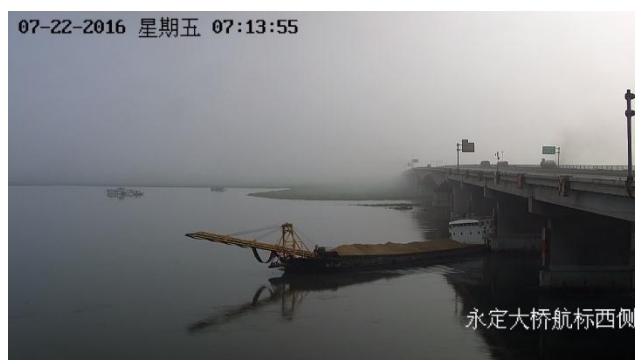
0713 时 55 秒，船舶以与 5#桥墩的接触点为轴向左偏转。

图 11：大幅度向左偏转的事故船舶

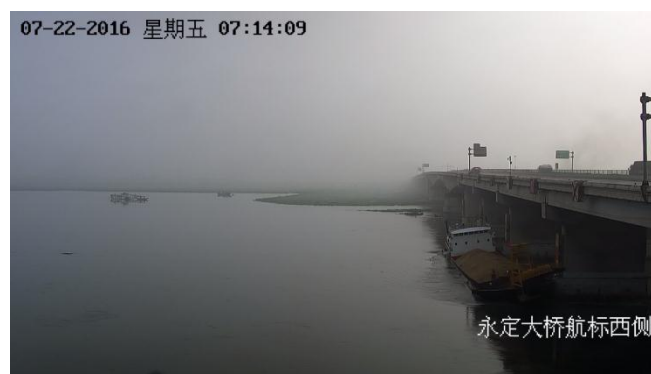
0714 时 09 秒，向左漂移的船头碰撞与 5#桥墩左侧相邻的 4#桥墩。

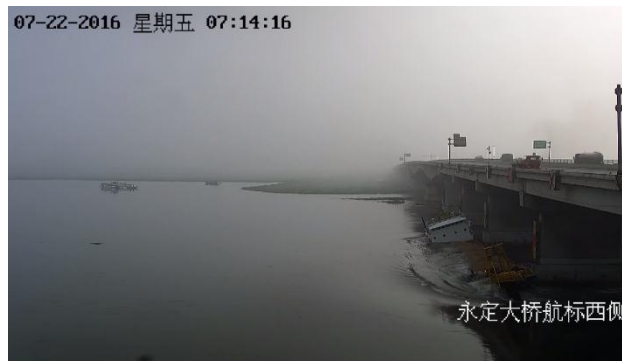
0714 时 16 秒，船舶生活区和货舱大量进水。

图 13：事故船舶碰撞桥墩后

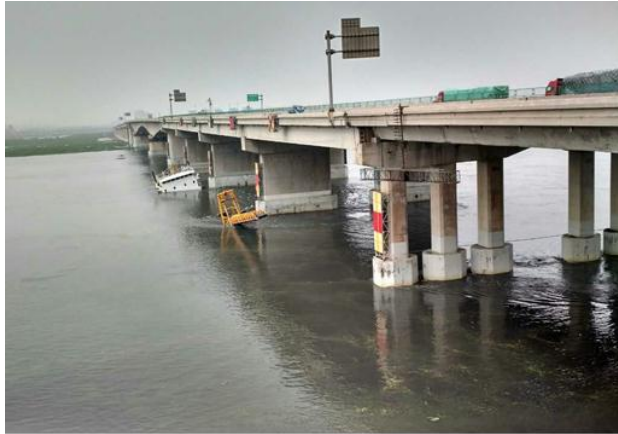
本次事故导致该无证船舶沉没，没有人员伤亡，事故造成大桥 4#和 5#桥墩受损。截止目前，桥梁检测、定期监测费用为 32.925 万元,桥墩桩基冲刷深度测量费用为 16.2 万元,桥梁维修防护工程预算费用 655.4 万元,合计费用 704.525 元。由于沉船还未打捞，打捞费用待定。（见附件 4、5）。

图 14： 事故后的船舶状态
