# 秦皇岛“12.12”“海鸿达 198”轮触碰事故调查报告

## 一、事故简况

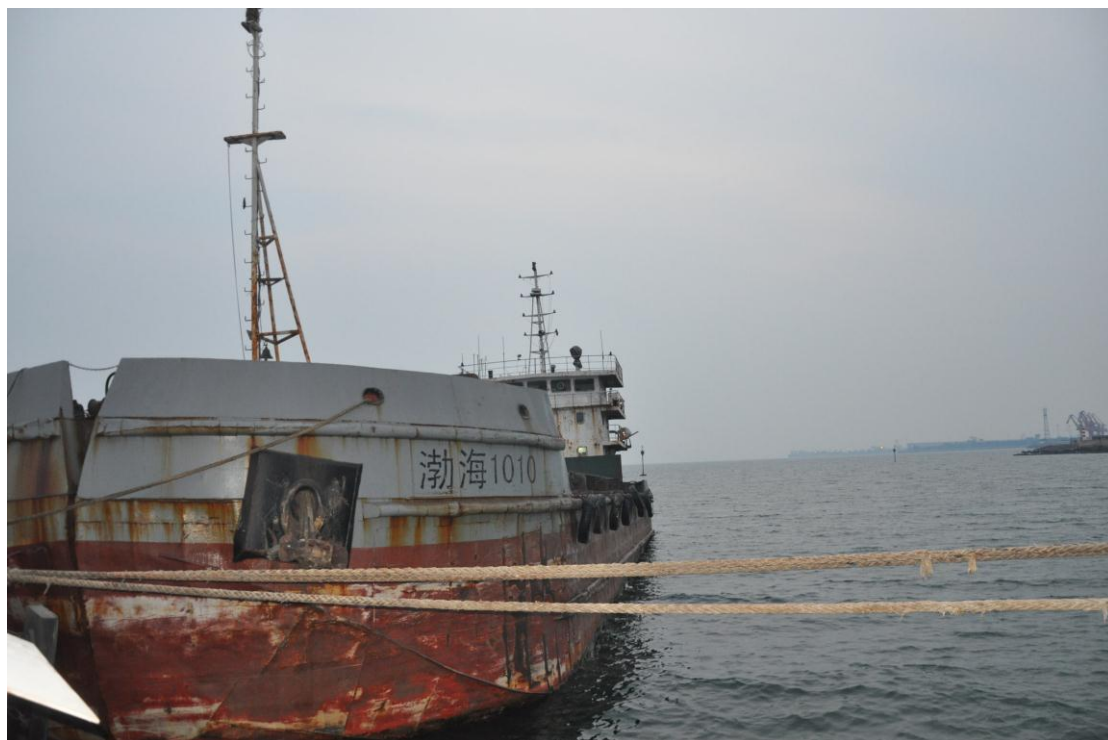
图 4 驳船“渤海 1010”轮

场勘查，驳船“渤海 1010”轮在渤海码头西南方向 23 号沉箱位置靠泊，距离“海鸿达 198”轮靠泊位置距离不到 2 米，给“海鸿达 198”轮离港掉头带来一定的困难。（见图 4）

2. 渤海船务码头港池内停泊驳船“渤海 1010”轮距离“海鸿达 198”轮靠泊位置距离不到 2 米，给“海鸿达 198”轮离港掉头带来一定的困难。

3. 秦皇岛渤海船务码头应及时清理港内无关船舶，或将码头靠泊情况及时向秦皇岛海事局交管中心报告。
