# 上海洋山港“7·13” “ZS97306”轮触碰上海 LG 新城东港区公用码头引桥事故调查报告

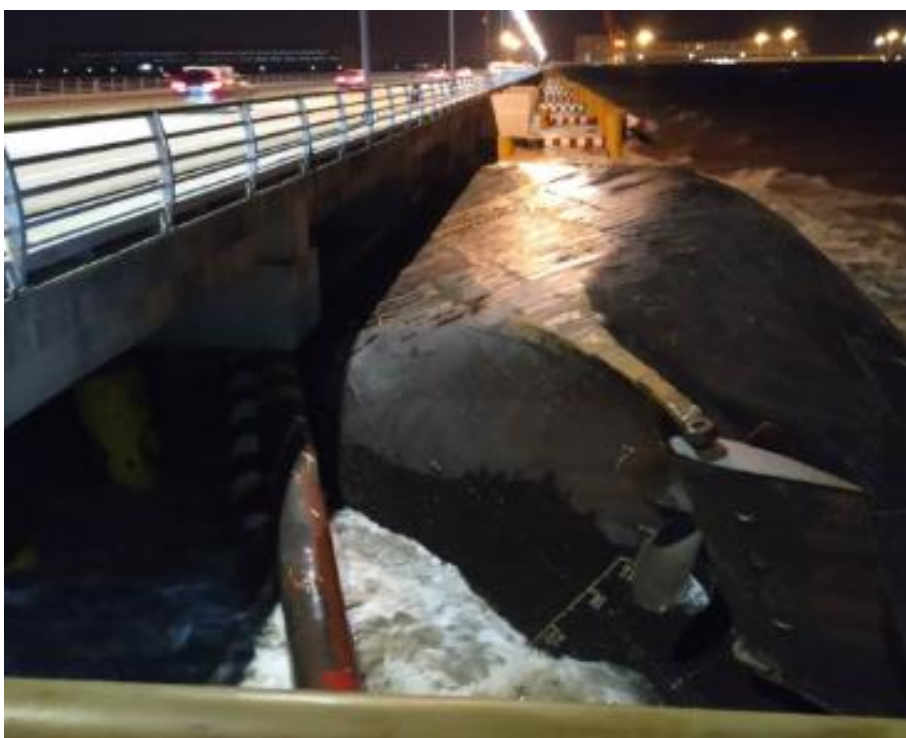
约 2111 时，船首左侧先与引桥防护栏发生碰撞，接着船尾也撞上防护栏上，船舶在潮流的作用下左舷贴靠在码头防护栏上，并开始向右倾斜，货舱开始进水，三名甲板上的人员（周 X、方 XX1、徐 XX）爬上了码头引桥防护栏。

约 2112 时，船舶持续右倾，货舱大量进水，船舶逐渐下沉，当船舶右倾至 60°左右时，防护栏桩被船舶压倒，防护栏上三名人员落水，随后船舶与引桥发生触碰、翻沉，数根引桥桩断裂。

图 2：船舶翻沉照片
