# 东莞“11·25” “顺安 127”轮 触碰万江大桥事故调查报告

编制单位：东莞石龙海事处

编制时间：2019 年 3 月 22 日

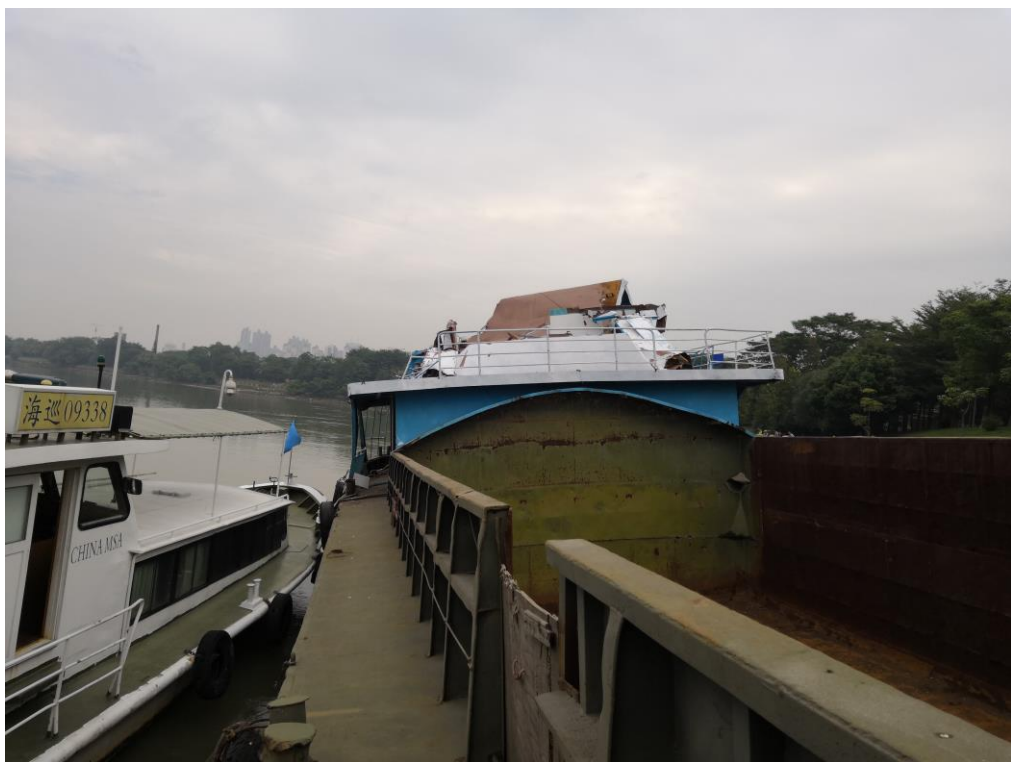
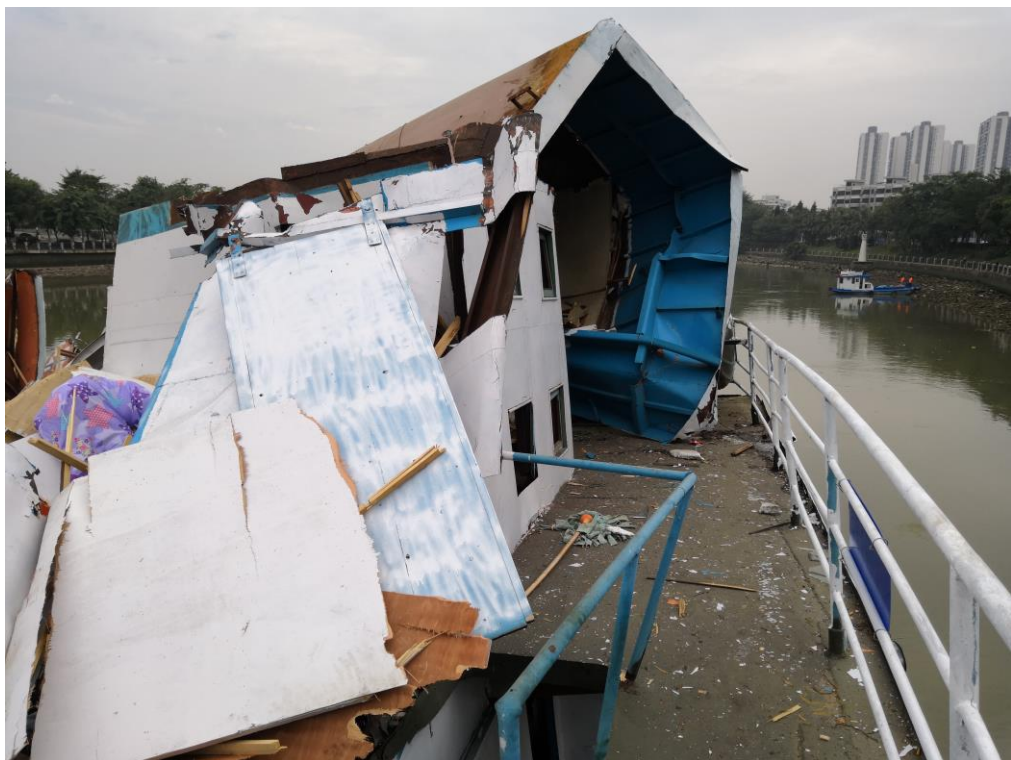
图 4：驾驶台坍塌情况（一）

0509 时，该船船首进入桥梁后，船舶位于通航孔偏右侧（桥涵标志右下方），航向明显向左偏转，船尾向桥墩方向偏移，10 秒后，船尾驾驶室压向右侧桥墩拱梁，导致驾驶室倒塌，驾驶人员张某山受挤压颅脑破裂当场死亡。

事故造成该船驾驶室倒塌，倒塌面积约 40 平方米，顶棚航行灯、桅杆等设施全部损坏，初步估算船舶修复约需 4.5 万。

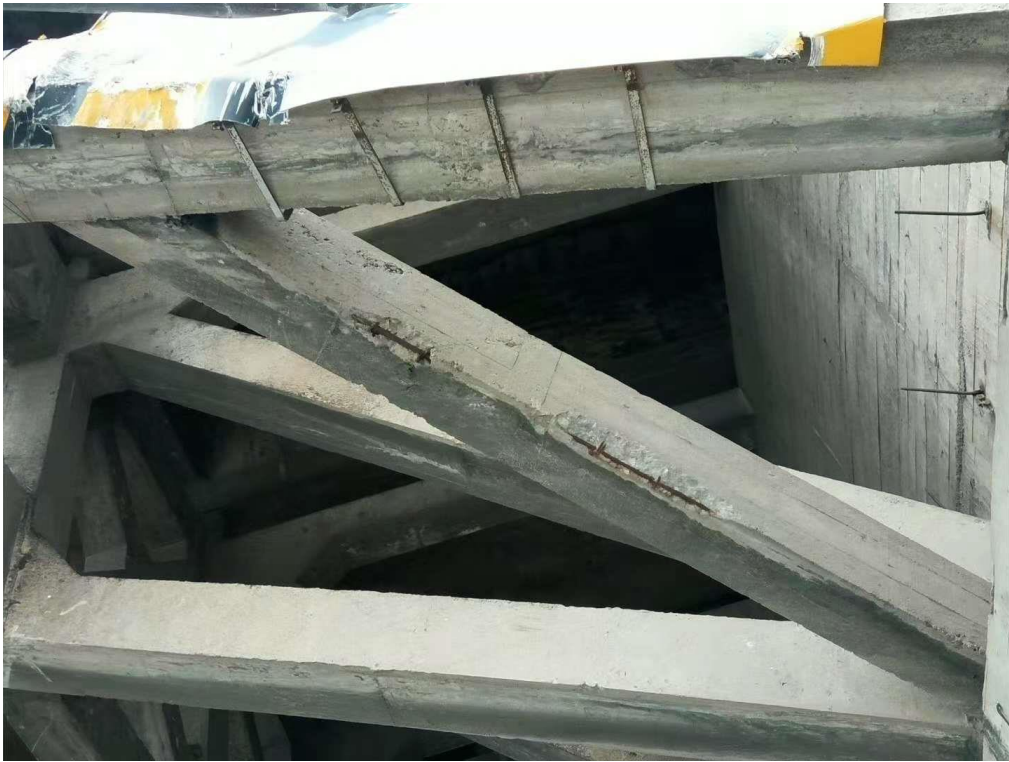
图 6：万江大桥受损部位（一）

桥梁通航孔右桥墩防撞胶有碰撞痕迹，其中一块松脱，桥墩支承架有碰撞痕迹，反光标识变形翘起。
