# 江门“10·5”“粤广州货 2366”触碰

## 新会虎坑大桥事故调查报告

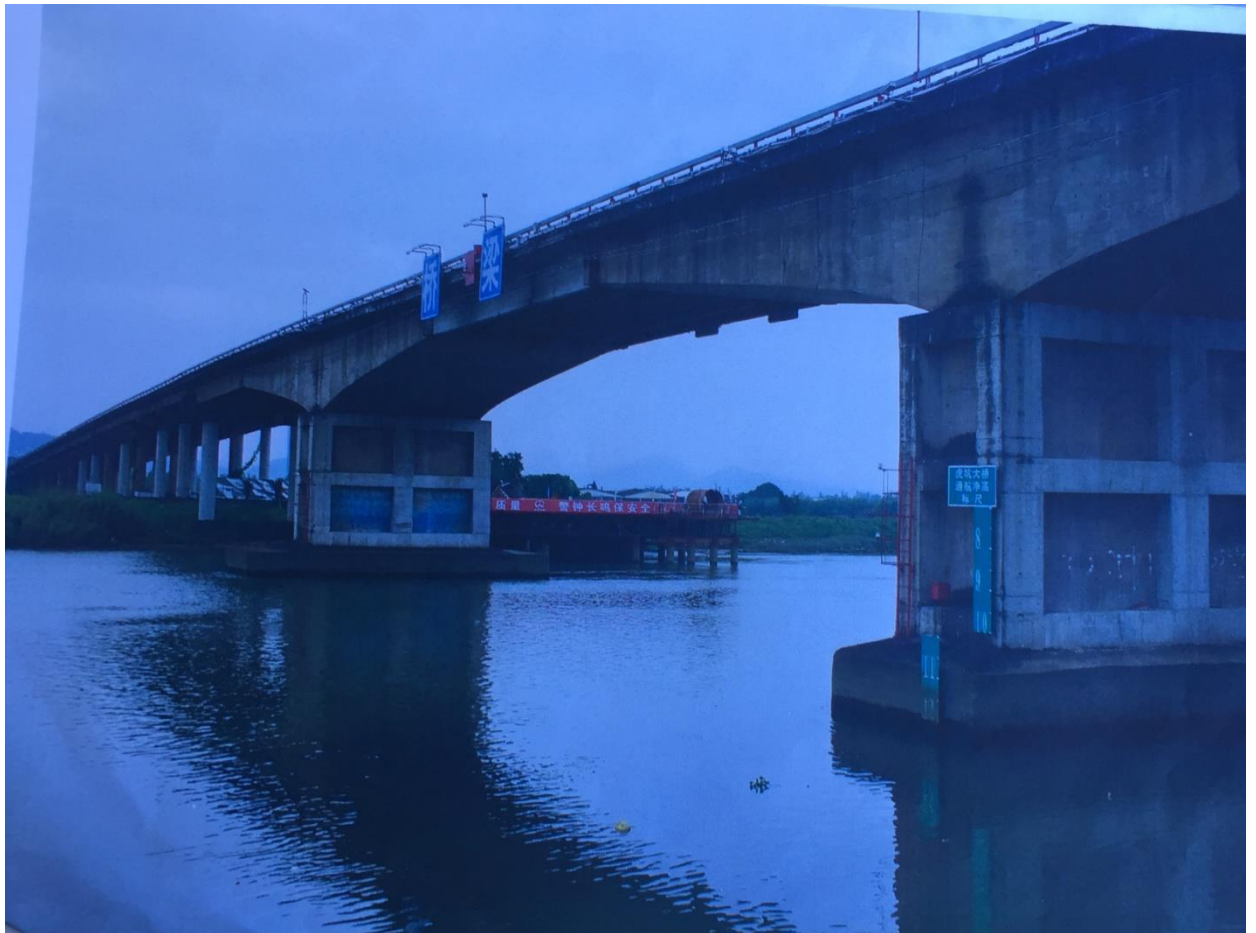
## 2、虎坑大桥概况。

长度：734 米 主通航孔数：1 个 通航净空高度：10 米

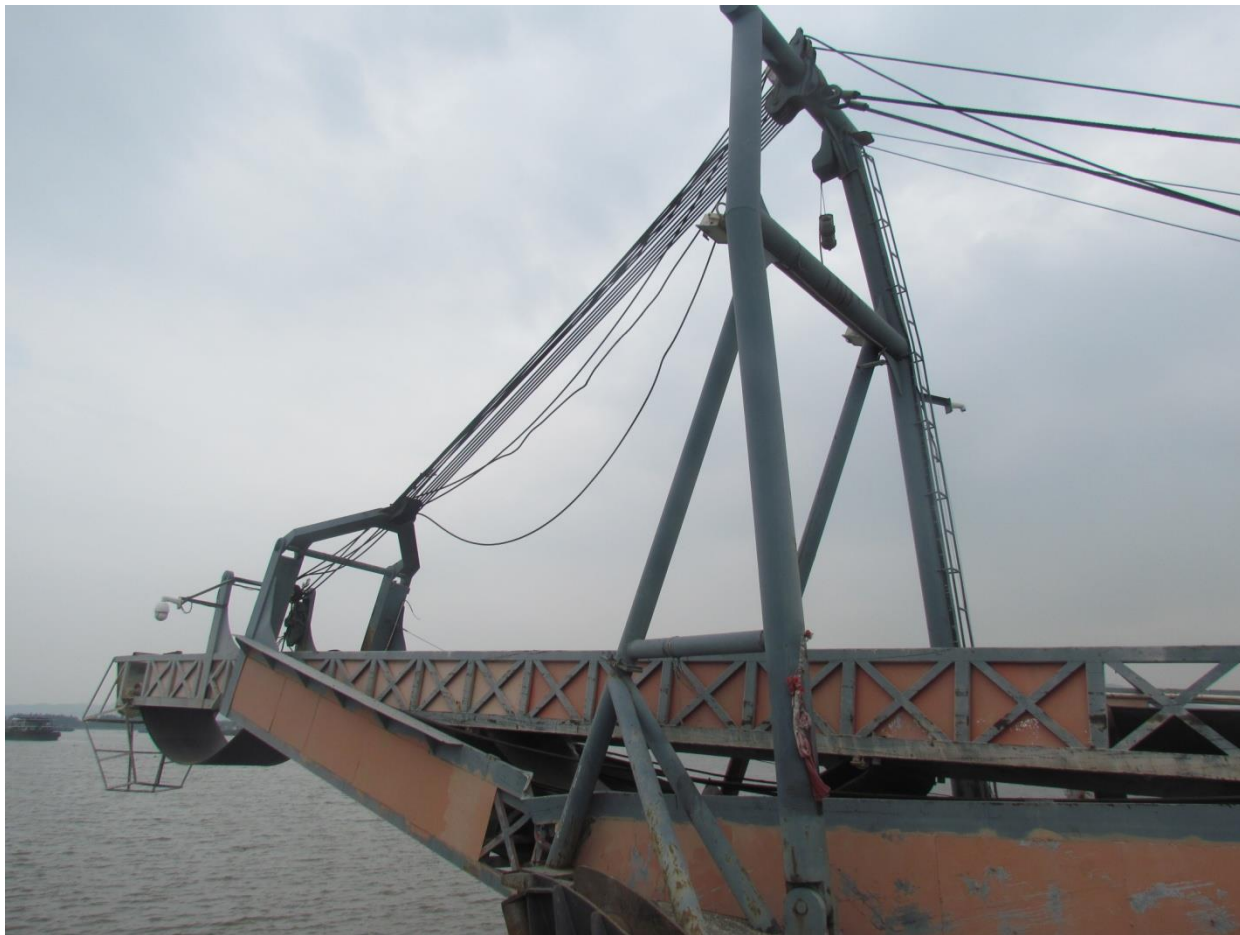
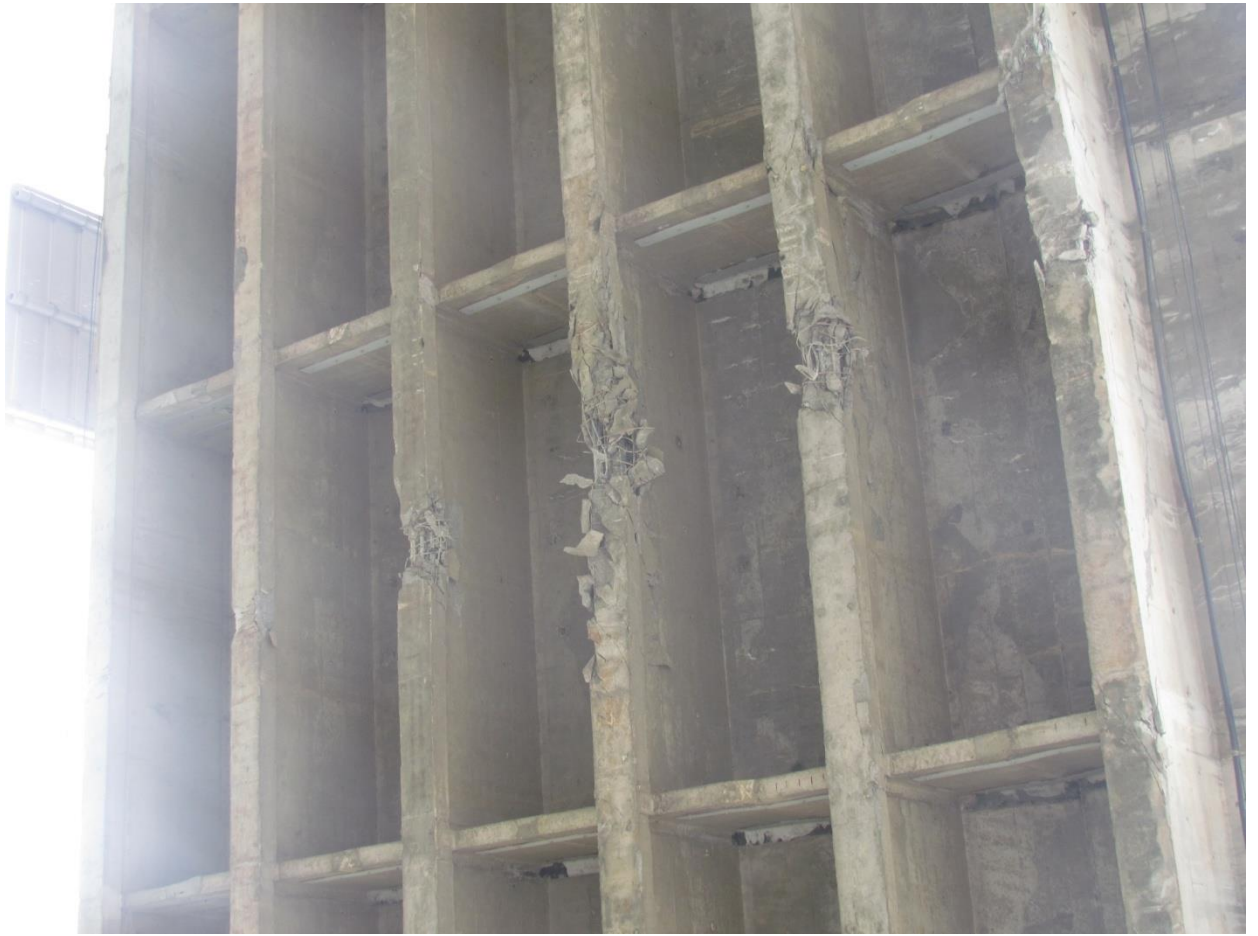
虎坑大桥上部结构 6 片 T 梁的腹板和梁肋均出现不同程度受损，其中 1#至 4#梁受损严重，梁肋下部马蹄处砼碎裂松散，部分砼大面积掉落，外露纵向构造钢筋全部弯曲、箍筋全部断裂，露出马蹄处的预应力钢绞线，根据广东省交通规划设计研究院股份有限公司 2016 年 10 月 13 日出具的《省道 S270 线虎坑大桥船撞修复初步方案》，桥梁修复估算总金额为 471.89 万，“粤广州货 2366”船水平输送桥架弯曲，部分钢丝绳断裂，损失约 1 万元，无人员伤亡。
