# 珠海“4·1”“新晨光 20”轮 触碰莲溪大桥事故调查报告

编制单位：珠海海事局

编制时间：2017 年 7 月 10 日

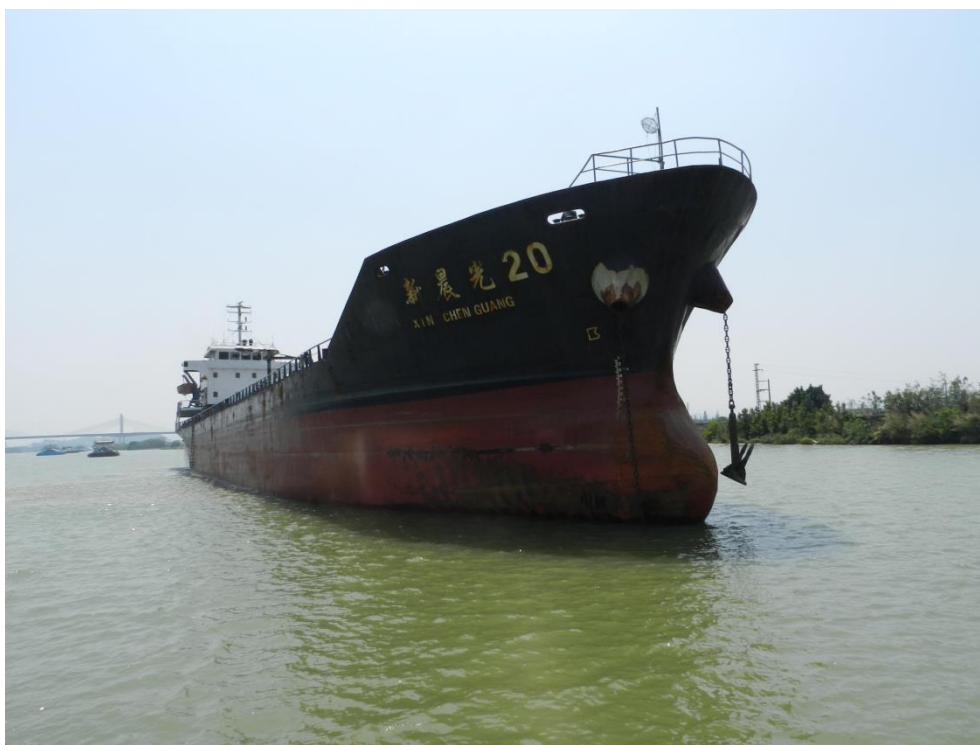
图 1：“新晨光 20”轮（于 2017 年 4 月 1 日 1312 时摄于荷麻溪水道）

“新晨光 20” 轮船艏桅杆断裂、驾驶台玻璃碎裂，驾驶台左侧部分钢结构及内部天花板变形，油漆剥落。

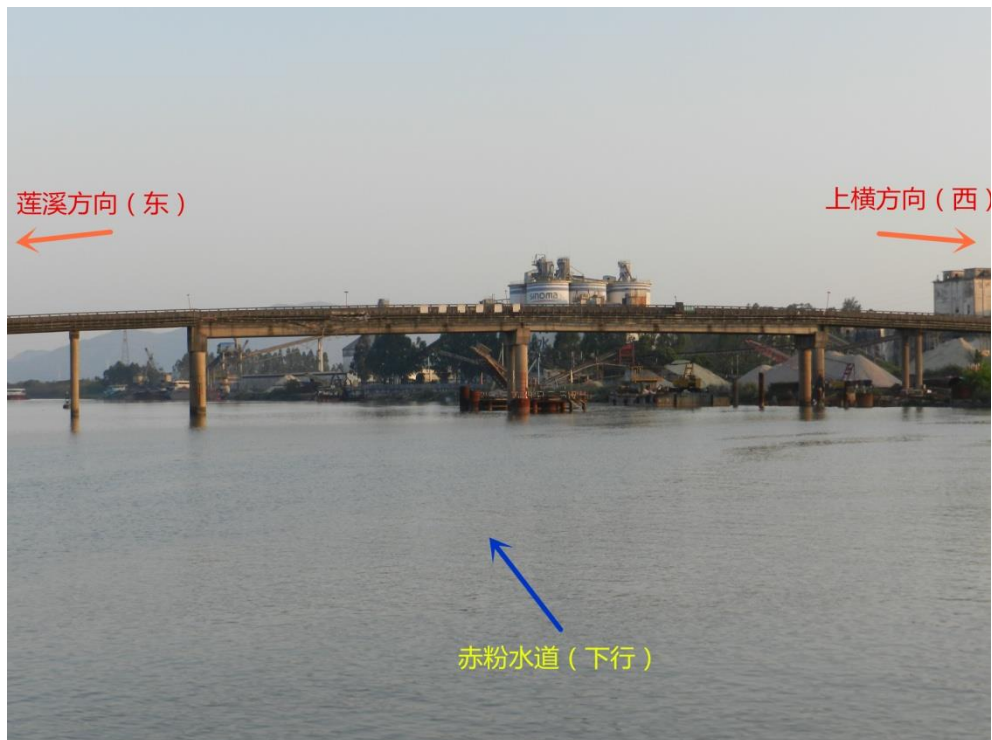
图 2：莲溪大桥（于 2017 年 4 月 1 日 1800 时摄于赤粉水道）

根据中交公路规划设计院有限公司检测中心出具的《莲溪大桥应急检测报告》和珠海市交通勘察设计院有限公司出具的《莲溪大桥被撞事故抢险修复工程费用估算说明》，事故造成莲溪大桥主通航孔 T 梁偏移约 1.6 米，混凝土破损，10 号、11 号墩墩顶桥面拉裂，桥梁上部挂设水管爆裂；下部结构 11 号墩两个墩

柱墩顶出现环向裂缝，裂缝最大宽度 5.28mm（规范允许裂缝宽度 0.2mm），下部系梁明显断裂，裂缝宽度 50mm，并出现混凝土破裂，钢筋断裂等现象。11 号桥墩墩柱倾斜  $1.84^{\circ}$ ，12 号桥墩偏移  $0.94^{\circ}$ ，墩顶盖梁混凝土破损。

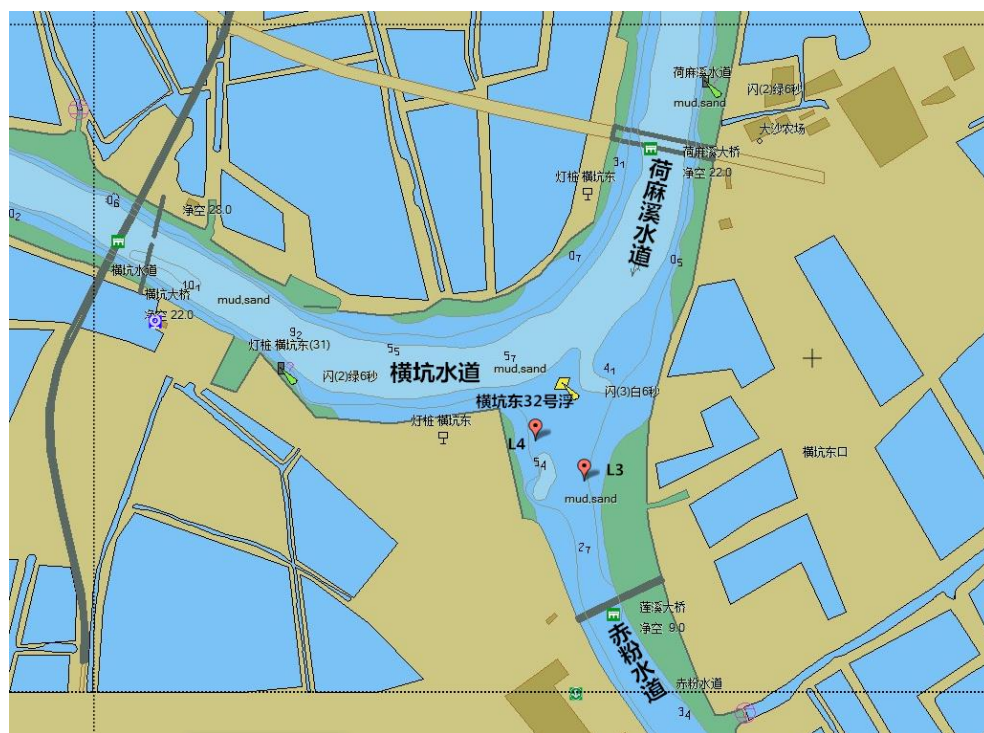
荷麻溪水道轴线与赤粉水道轴线夹角较小，与横坑水道轴线夹角较大，接近直角，船舶航经荷麻溪水道转入横坑水道时，须采取较大转向。

在三条水道的交汇处，设置了横坑东 32 号标，为红白相间，该浮为左右通航标，表示该标两侧都是通航航道。

图 3：通航环境示意图（截取于广东智慧海事监管服务平台）

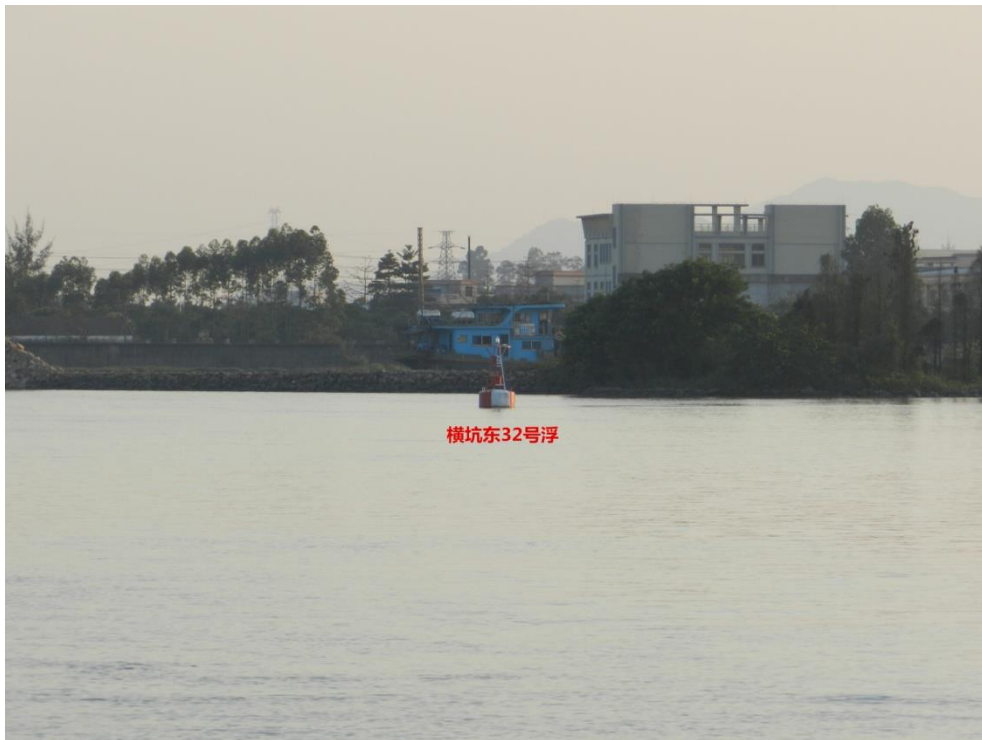
图 4：横坑东 32 号浮（摄于 2017 年 4 月 1 日 1759 时）

船长在通过荷麻溪大桥后，肉眼观察到船艏方向的红白双色的横坑东 32 号浮，错误认为为航道红浮（右侧面标），并不清楚该浮为左右通航标，表示该标两侧都是通航航道，且通常设在航道分叉处，并引起足够警惕，以核对本船船位和航线，及早发现偏离航线风险。

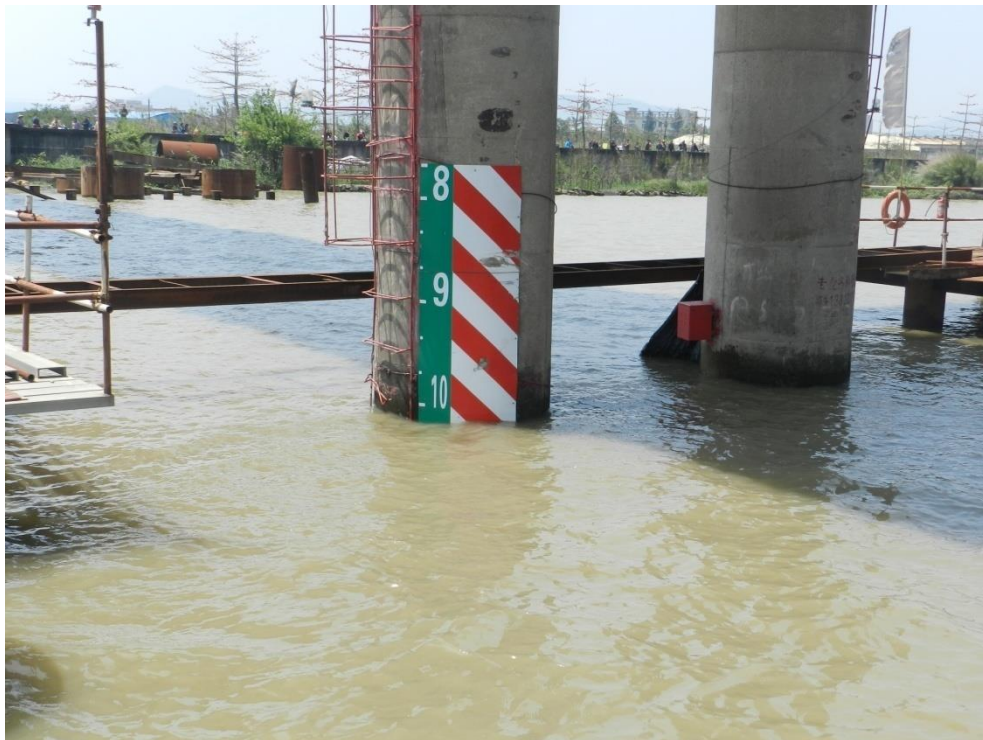
莲溪大桥通航净空高度从 1985 国家高程基准起算为 10.643 米（ $9.0+2.2-0.557$ ）；潮高从 1985 国家高程基准起算为 0.35 米（ $1.3-0.95$ ）；因此经过计算，莲溪大桥实际的通航净空高度约为 10.293 米（ $10.643-0.35$ ）。

事发时船舶高度（约 20 米）远远大于莲溪大桥实际的通航净空高度（约 10.293 米），因此，“新晨光 20”轮不能安全通过莲溪大桥。

图 6：大桥倒水尺图（2017 年 4 月 1 日 1303 时摄于莲溪大桥）

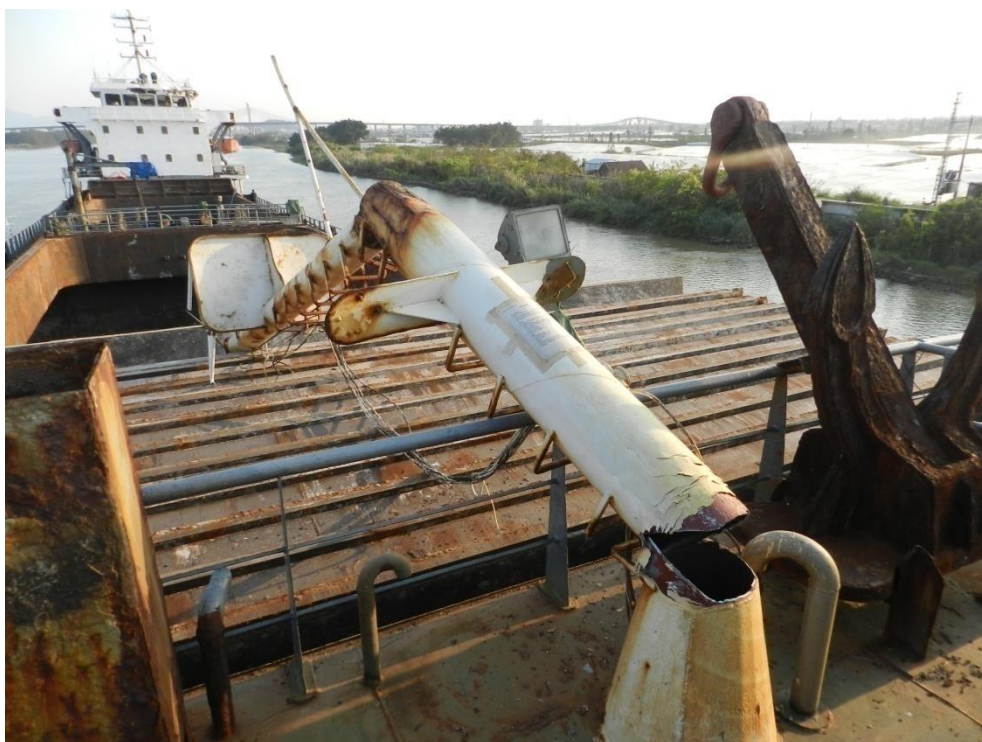
图 9：折断的艙桅（2017 年 4 月 1 日 1745 时摄于“新晨光 20”轮）

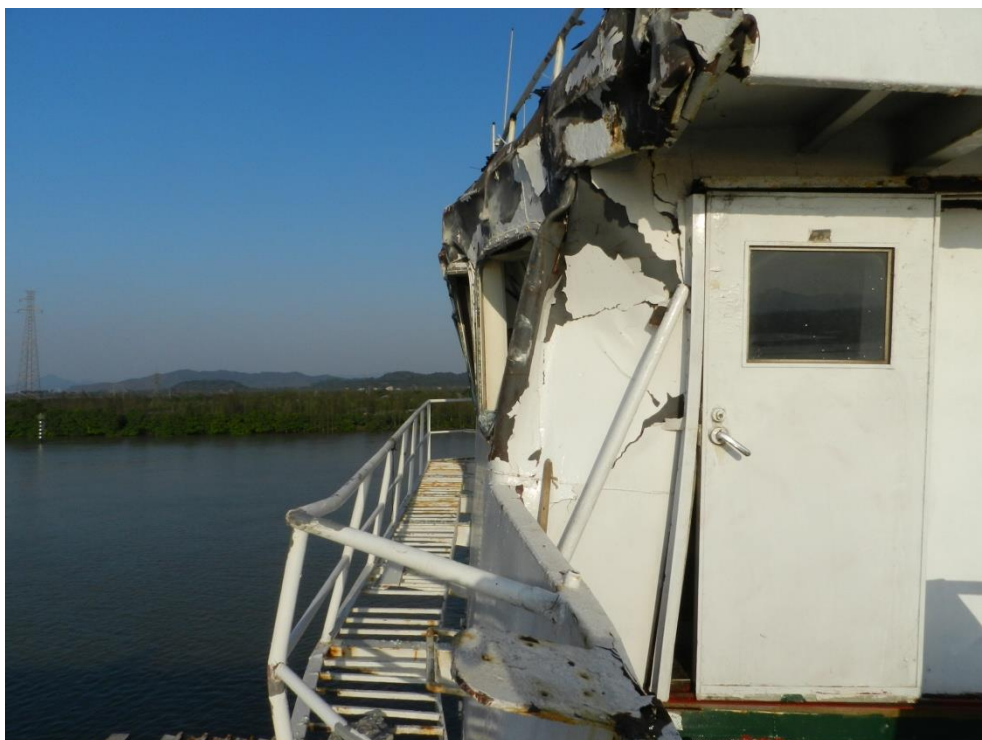
图 10：变形的驾驶台（2017 年 4 月 1 日 1721 时摄于“新晨光 20”轮）
