MAIR150400201801

# 营口“6·15”“ERIKOUSSA”轮触碰仙人岛 16号灯浮标事故调查报告

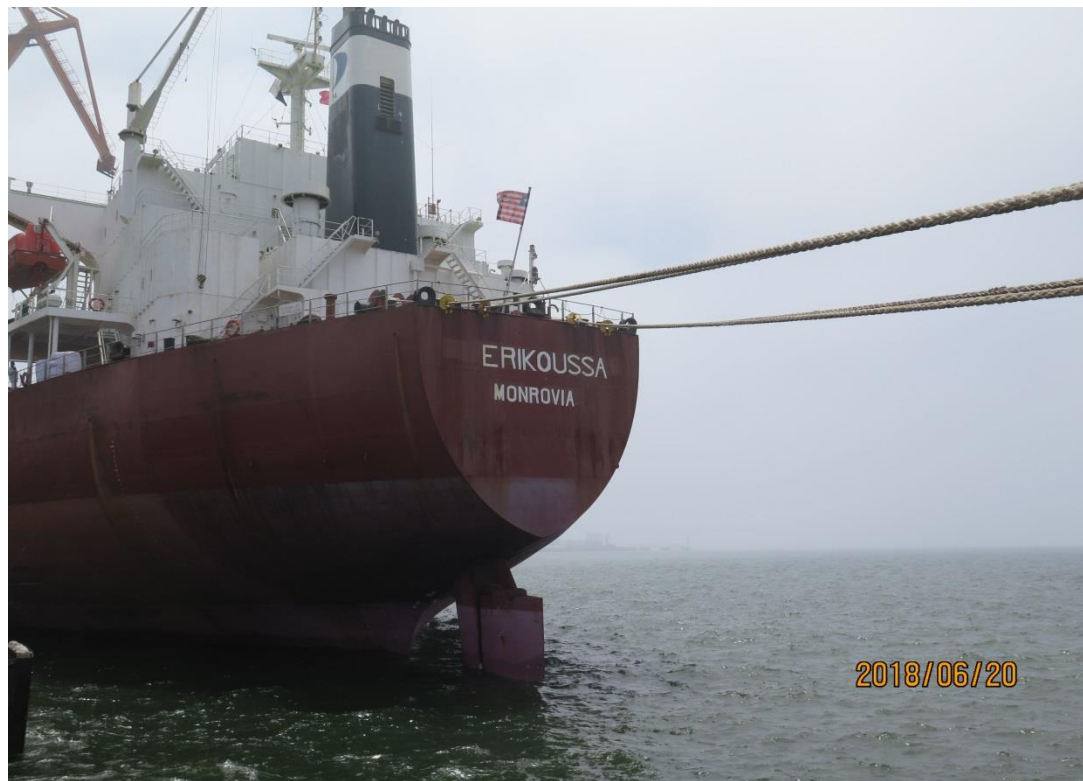
附件 2

事故调查人员对“ERIKOUSSA”轮右舷船尾进行了现场勘查，同时结合船级社（DNV）进行的整船外部检查和舵、螺旋桨等水下设备探摸检验结果，除螺旋桨桨叶有轻微划痕，未发现该轮有其他异常情况。

6 月 20 日船级社（DNV）对“ERIKOUSSA”轮完成了舵、螺旋桨等水下设备探摸检验工作，未发现设备变形损坏，螺旋桨桨叶有轻微划痕。

靠泊后“ERIKOUSSA”轮船尾

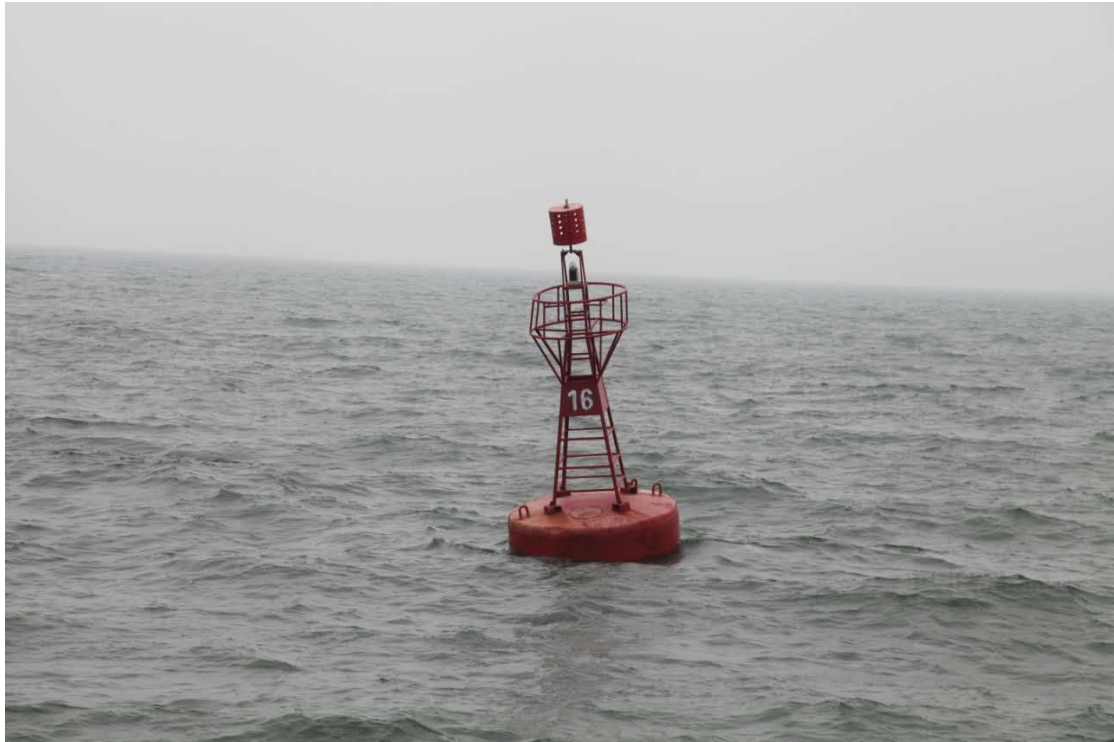
附件 3

事故发生后，该灯浮标无明显损坏，只有部分零部件需重新更换，灯浮标移位约 1000 米，能正常发光。

此次事故造成 16 号灯浮移位，部分零件损坏，无人员死亡、失踪及海面污染，直接经济损失约为人民币 5 万元。

仙人岛 16 号灯浮标
