## 珠江口“8•23”“宏春”轮风灾事故调查报告

编制单位：广州海事局

编制时间：2017 年 12 月 X 日

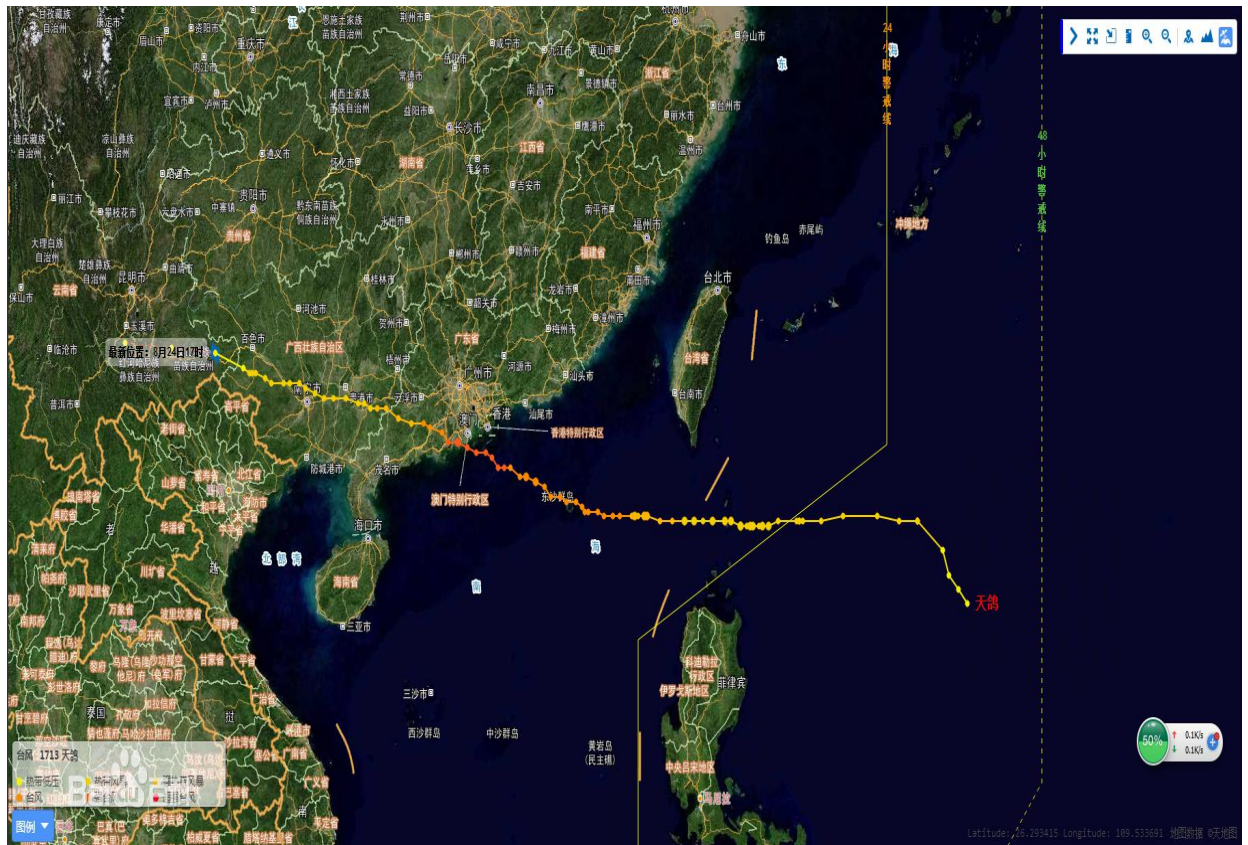
约 1250 时，台风“天鸽”（强台风级）在广东珠海南部沿海登陆，登陆时中心附近最大风力有 14 级（45 米/秒），中心最低气压为 950 百帕，为 2017 年以来登陆中国的最强台风。

图 5：台风“天鸽”实际移动路径
