**MAIR 0100052017002**

## **上海“6.26”“鲲展”轮触碰孚宝码头 W2 泊位 事故调查报告**

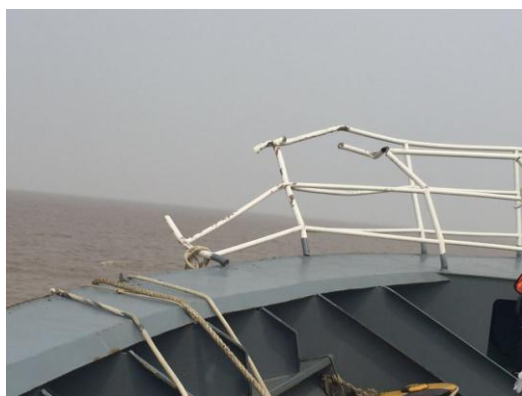
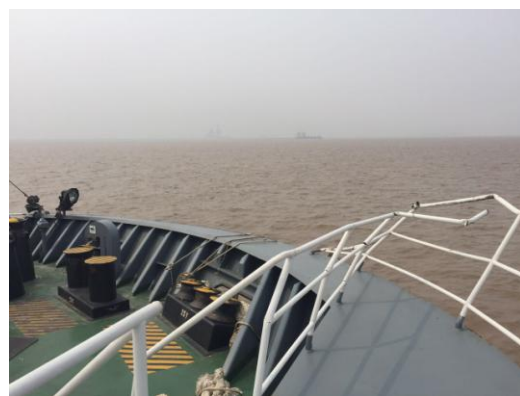
图 2：“鲲展”轮损失情况

0015 时，船长下令大副检查船舶船体及各水舱水密情况，人员损伤情况。0020 时大副报升高甲板挡浪板以上栏杆 5 米左右变形，2.5 米左右断裂脱落，其他情况正常。

“鲲展”轮船艏升高甲板挡浪板以上栏杆 5 米左右变形，2.5 米断裂脱落。维修直接费用约 1.8328 万人民币。

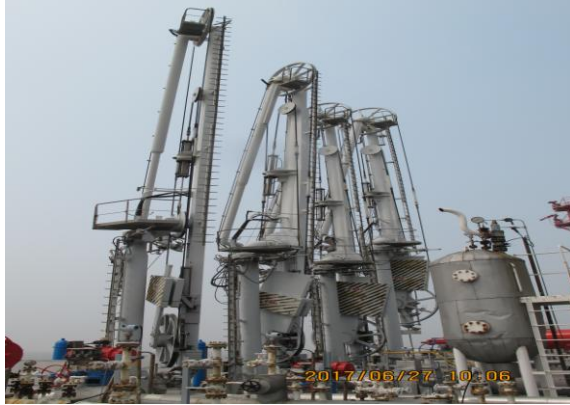
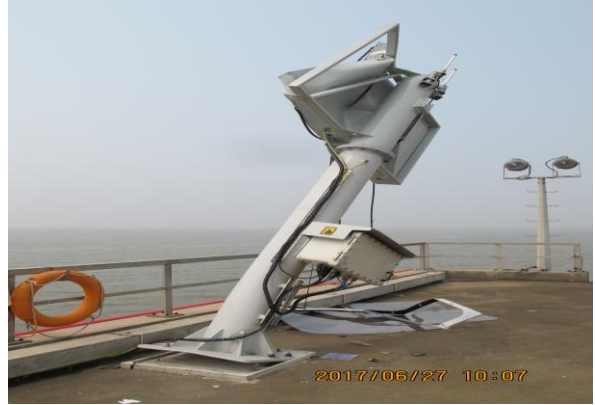
图 3：码头损失情况

事故造成孚宝 W2 泊位二根输油臂（苯、丙烯）弯曲变形，靠泊辅助显示屏损坏。维修直接费用约 745.741 万元人民币。

车，船体后移速度进一步加剧，船体受到向后作用力，加上潮流把船首压向码头的的作用力，二力作用下使船首与码头夹角增大，而此时船舶空载，干舷较高，船首左侧护舷墙伸入码头岸线，护舷墙上栏杆与码头输油臂等设施发生碰擦。
