# 黄海南部“3·25”“苏连云港货 8866”轮触碰国家 电投滨海北 H2 海上风电场 38 号风机事故调查 报告

## 1. 事故简况

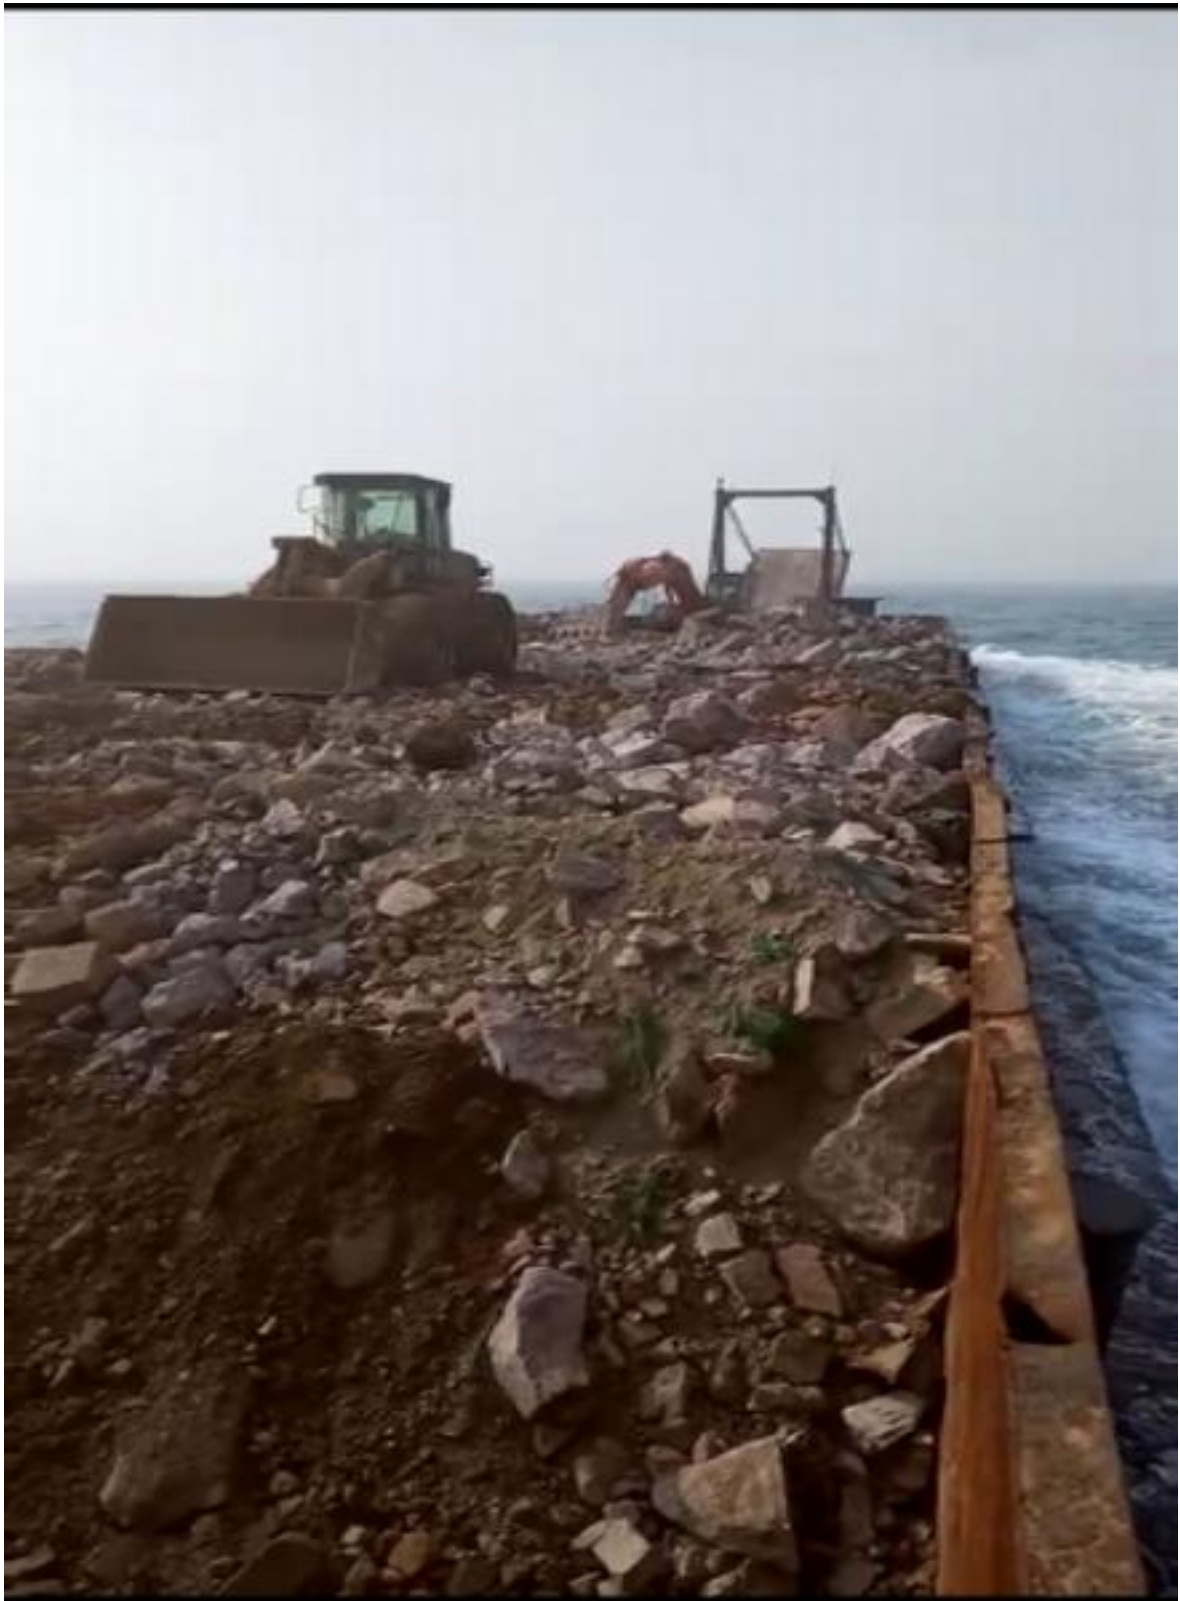
根据船东魏宝贵陈述及船上人员家属提供的视频资料，3月25日，该轮在青岛装载了山皮石，重载，准备开往滨海翻身河。从视频情况看，货舱内的石料基本呈平铺状态，石料大小不一，部分高出舱口围板，货舱中部有一台推土机，船首部位有一台挖掘机。舱口围板有多处破损、变形。

图 2： 3 月 25 日“苏连云港货 8866”轮装载情况 1（许金宝拍摄）

图 3： 3 月 25 日“苏连云港货 8866”轮装载情况 2（许金宝拍摄）

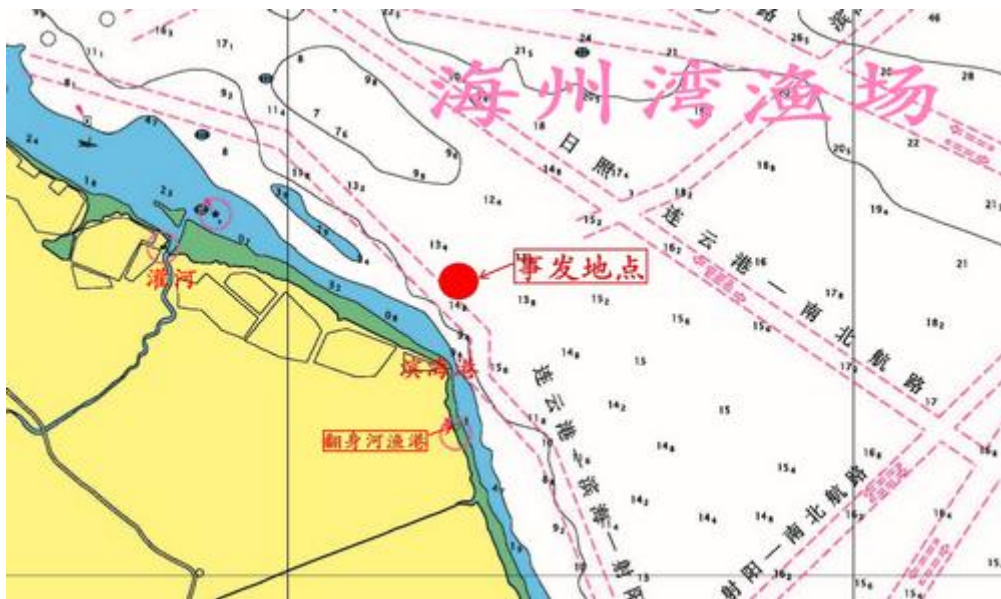
事故海域位于江苏省滨海县近岸水域，沉船位置距岸约 11 海里，距滨海翻身河口约 16 海里。沉船位置西北侧相距约 5 海里是响水三峡 H1 风电场、西南侧相距约 6 海里是国家电投滨海北 H1 风电场、东南侧相距约 2 海里是国家电投滨海北 H2 海上风电场。东西两侧风电场之间的西北-东南走向通道宽约 5.5 海里。

事发海域是连云港至滨海港、射阳港小型船舶习惯航路，近岸捕捞作业渔船较多。

图 4：事发海域附近习惯航路分布

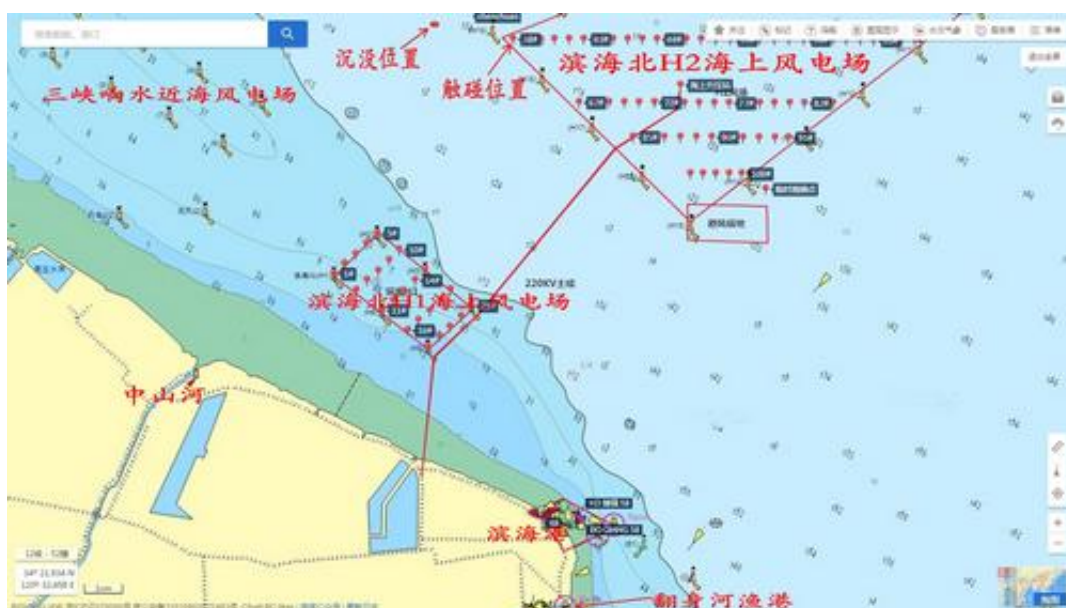
85#、95#、96#、100#机位；5 座 AIS 航标分别安装在 1#、9#、38#、39#、100#机位。航标工程通过了航标技术测定及航标效能验收，并对外发布了航行通告。其中，被撞 38#风机上安装有航标灯以及 AIS 航标。

图 5：事发海域风电场分布图

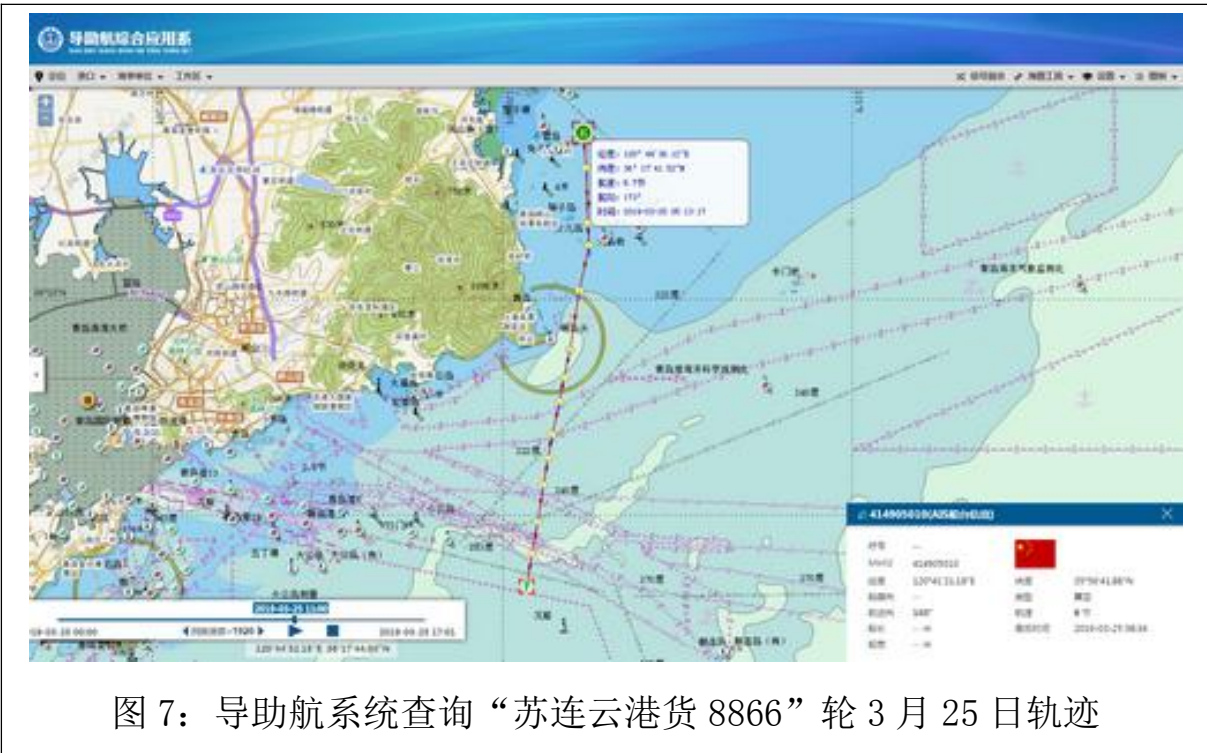
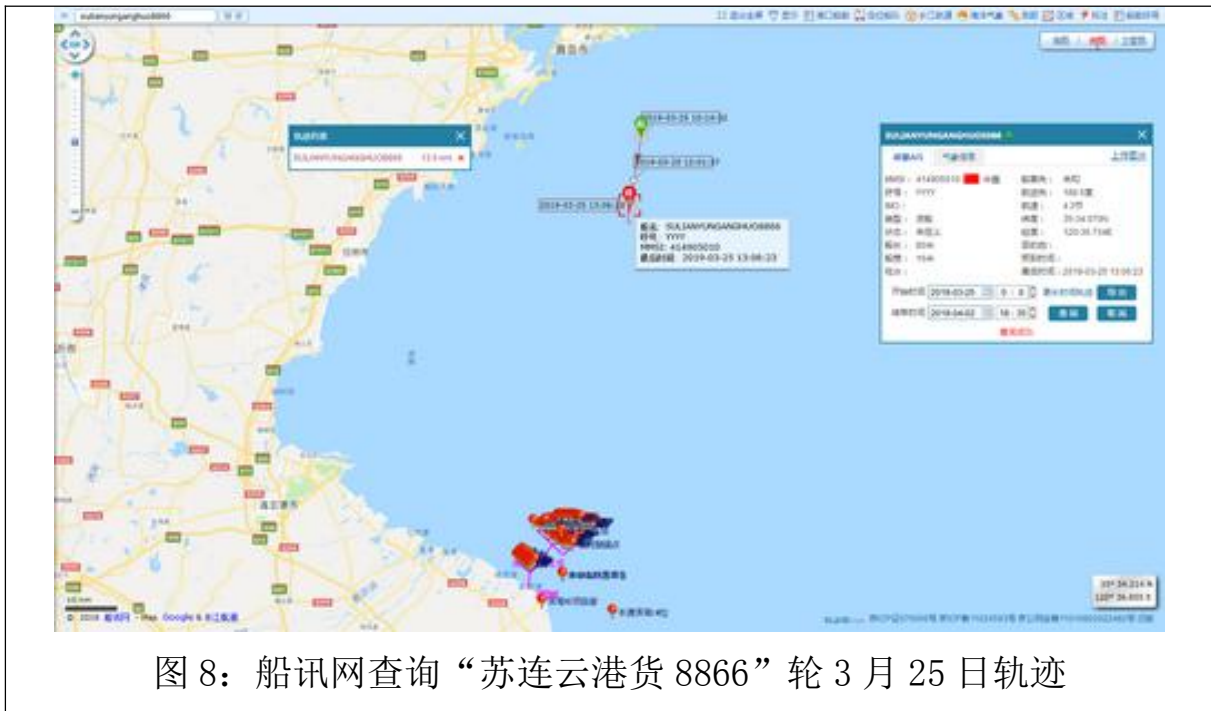
该轮 25 日 0400 时左右从青岛即墨市鳌山卫镇柴岛村附近开出。导助航系统最后的 AIS 信号：25 日 0834 时，航迹向  $188^{\circ}$ 、航速 6 节、船位  $35^{\circ} 56' .7N/120^{\circ} 41' .4E$ ；船讯网最后一个 AIS 信号：25 日 1306 时，航向  $190^{\circ}$ 、航速 4.6 节、船位  $35^{\circ} 34' .2N/120^{\circ} 36' .7E$ 。

从该轮 AIS 信息分析，0602 时船位为  $36^{\circ} 12' .3N/120^{\circ} 44' .9E$ ，约在正横大岛岩时转向至  $190^{\circ}$ 。至 1306 时 AIS 信号消失，共航行了 38.96 海里，航向  $189.8^{\circ}$ ，根据计算该轮在约 7 小时时间内，航速为 5.6 节。

图 8：船讯网查询“苏连云港货 8866”轮 3 月 25 日轨迹

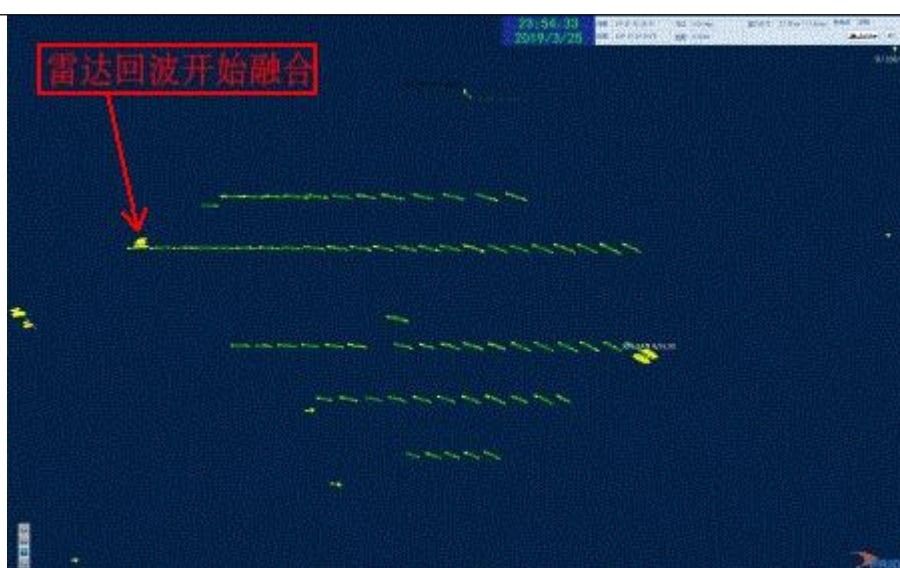
该轮 AIS 信号 25 日 1306 时后再无显示。经查盐城 VTS 雷达记录回放，25 日 2339 时，可疑雷达回波在 38 号风机桩基北侧出现（位置：34°32′.3N/120°15′.8E），2354 时与 38 号风机（位置：34°30′.6N/120°15′.1E）雷达回波重合，2359 雷达回波分开，其后在 26 日 0018 时、0024 时断续出现。

图 9：盐城 VTS 雷达记录（25 日 2339 时）

图 10：盐城 VTS 雷达记录（25 日 2354 时）

图 11：盐城 VTS 雷达记录（26 日 0018 时）

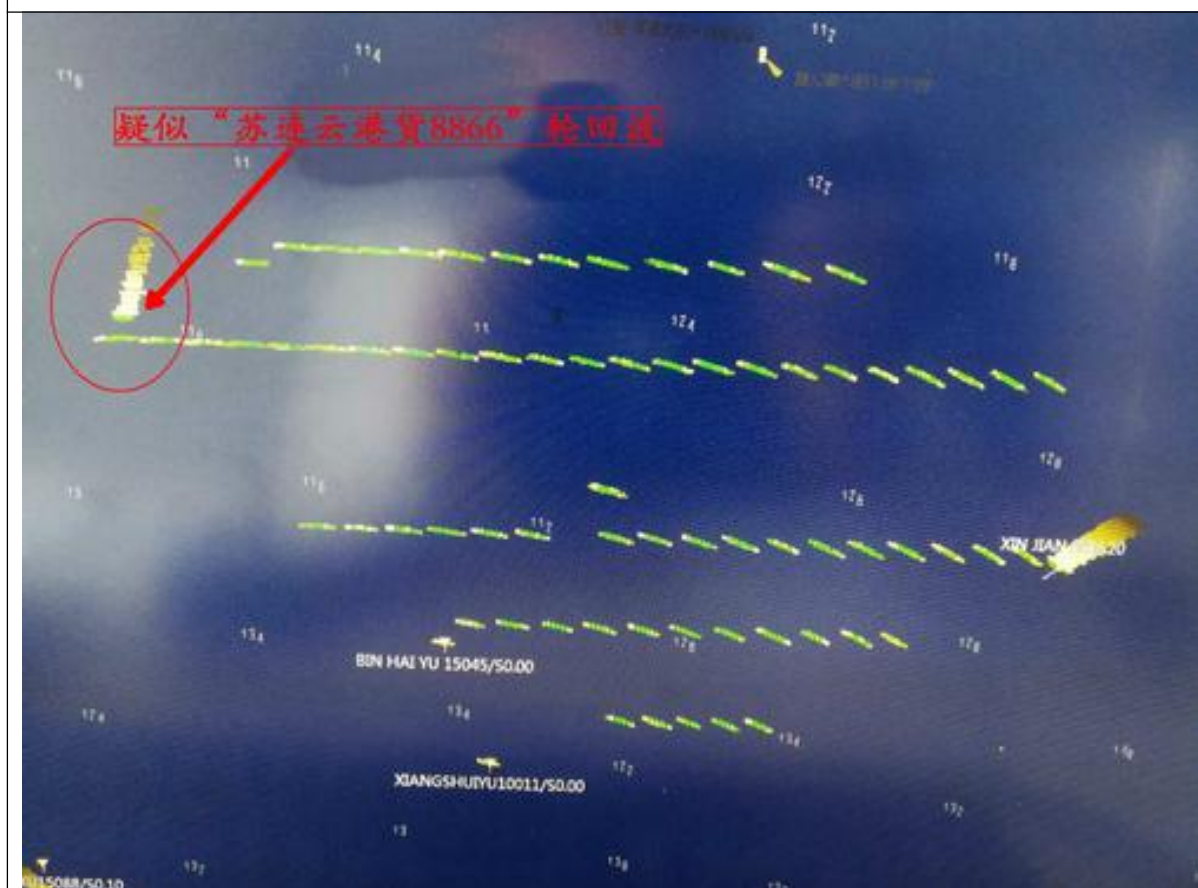
图 12： 疑似雷达回波的运行轨迹

事发时能见度良好，38 号风机设置有明显航标警示红灯和 AIS，但该轮未能采取适合当时环境和情况的一切手段保持正规瞭望，在风电场附近水域夜间航行时未保持应有的谨慎，疏于观察，以致未及早发现前方风机，未能正确判断碰撞危险。从 25 日 0918 时船上人员许金宝所发微信视频看，驾驶人员值班时用手机看电视剧。从盐城 VTS 雷达捕捉到的该轮航行轨迹看，该轮在相距 1.7 海里接近 38 号风机过程中，航速约为 6.7 节，航迹向约为  $197^{\circ}$ ，直驶 38 号风机。事发前该轮驾驶人员未保持正规瞭望，未使用雷达、AIS 等手段对相距不远的明显物标及早和正确判断是否存在碰撞危险。该轮违反了《1972 年国际海上避碰规则》第五条、第七条的规定。

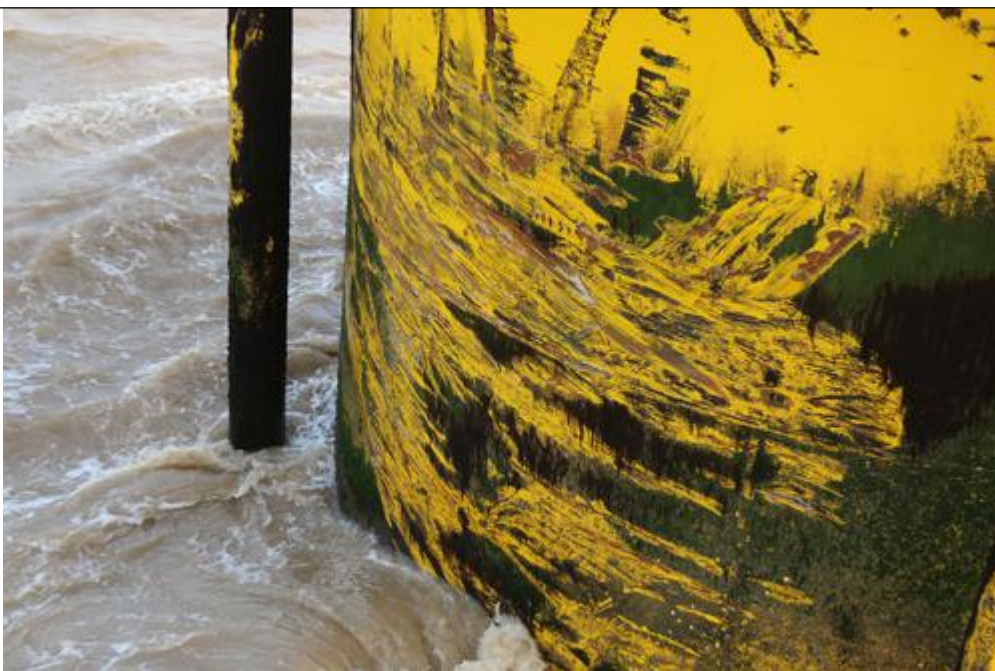
38 号风机位于国家电投滨海北 H2 海上风电场西北侧海域，距离沉船位置约 1.3 海里。该风机四周均匀布置有 6 根防护栏，桩基上设置灯桩一座，莫（C）黄 12 秒，灯高 11.7 米，射程 5 海里，黄色圆柱形钢管，顶标为黄色 X 形，标体明显处绘黑色水中构筑物标记，高 1.2 米。其上安装 AIS 航标，名称：BIN HAI BEI H18，MMSI：999412184，航标类型：专用标，发射模式：自主连续，播发间隔：3 分钟。经现场勘查，38 号风机桩基北侧水线附近有面积约为 3\*4 米的擦痕，擦痕深浅不一。该风电场监控中心监控记录显示，3 月 25 日 2354 时，38 号风机出现了由于异常震动导致的机组故障。

图 13：38 号风机桩基上的擦痕

从该轮雷达信号航行轨迹看，该轮在接近 38 号风机过程中，没有明显的转向避让和减速行动。2354 时该轮雷达回波与 38 号风机雷达回波融合。2359 时雷达回波分开，其后在 26 日 0018 时、0024 时该轮雷达回波在 38 号风机西侧断续出现。从 38 号风机擦痕和损伤监测情况看，桩基擦痕较轻微，触碰后的风机能

正常工作。综合分析来看，该轮应未正面碰撞 38 号风机，推测可能是在极近距离发现前方 38 号风机时，向右采取了大舵角转向动作，船舶左舷触碰风机桩基。该轮干舷较低，在急速大舵角转向和触碰外力的共同作用下，产生的瞬时最大外倾角超过了该轮进水角，使得海水涌进船体，继而持续进水倾侧，最终沉没；也可能是该轮左侧触碰风机桩基过程中，左侧船体破损进水，使得海水涌进左侧船体，继而倾侧最终沉没。该轮违反了《1972 年国际海上避碰规则》第八条的规定。

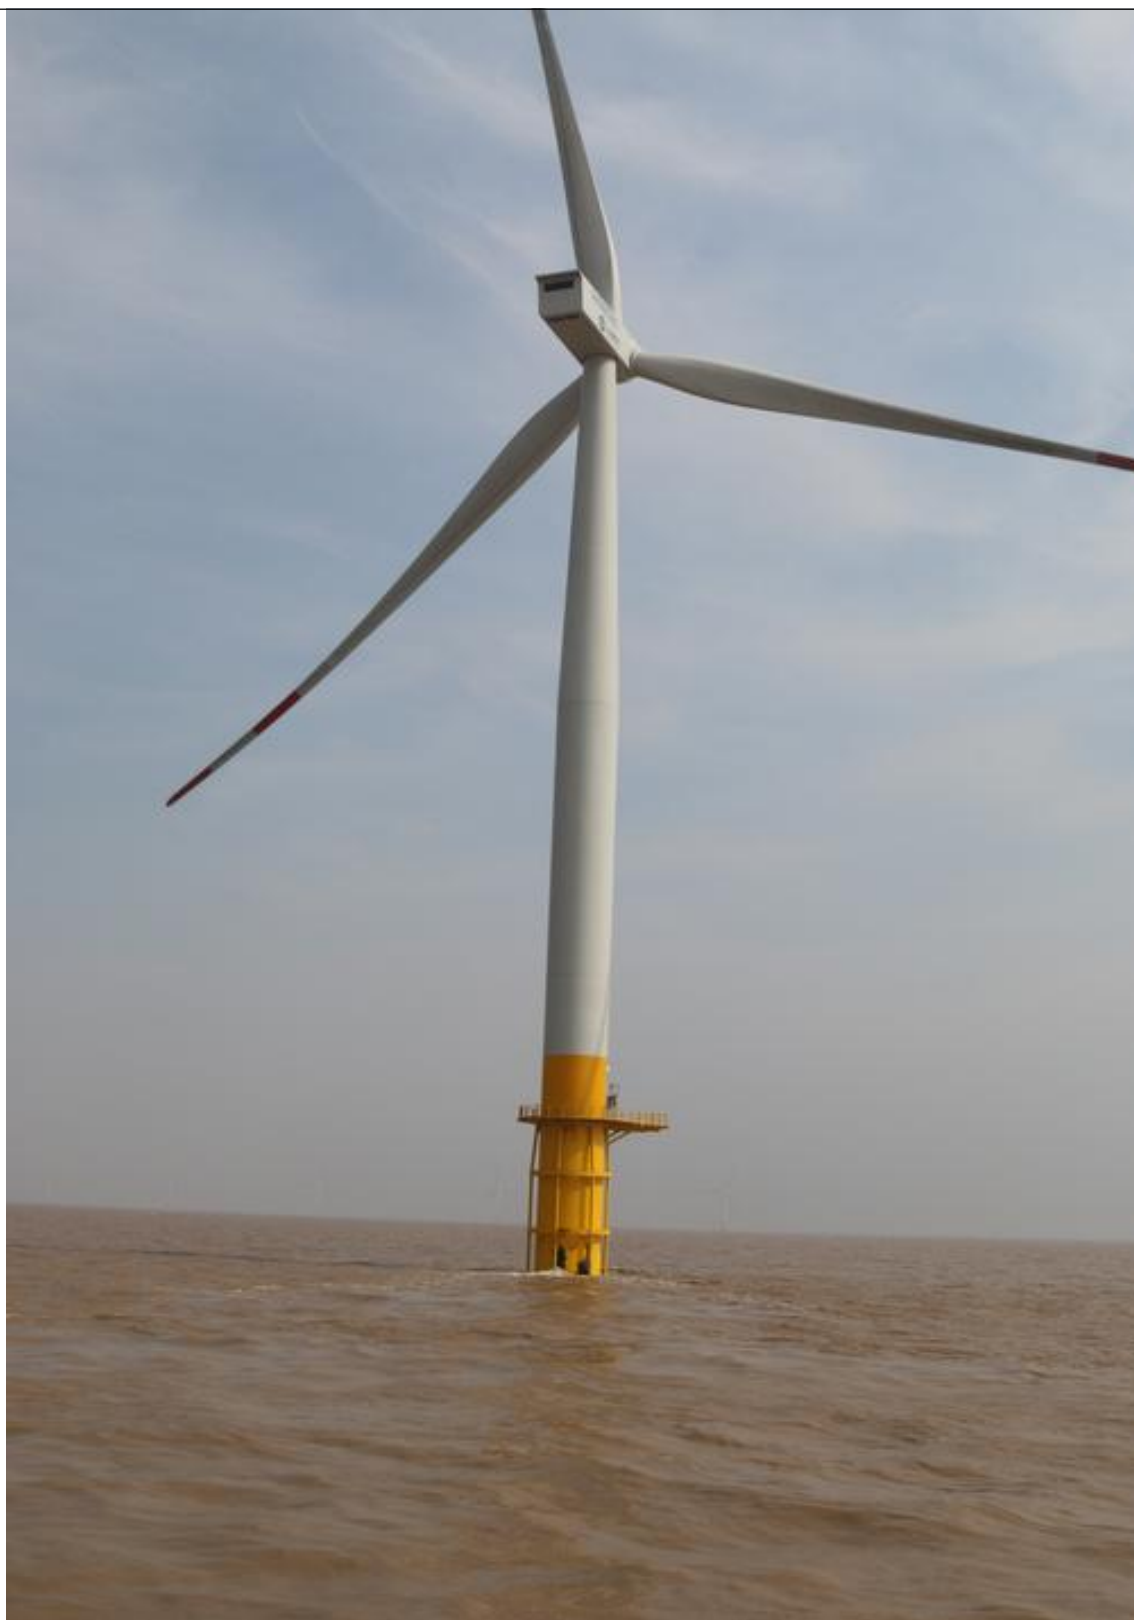
图 14：38 号风机塔全貌

国家电投滨海北 H2 风电场 38 号风机轻微损伤。
