# 泉州“3·30”“鹭岛油3”轮 火灾事故调查报告

## 一、事故简况

2023年3月30日0250时许，厦门市\*\*船务有限公司所属“鹭岛油3”轮载运热拌用沥青再生剂4440.5吨从大连开往潮州途中，在崇武角东南方约6海里处（概位：24°48'.8N/119°04'.3E）锅炉间发生火灾，造成船上生活区、驾驶台等场所过火，相关设备损坏，无人员伤亡和水域污染，构成一般等级水上交通事故。

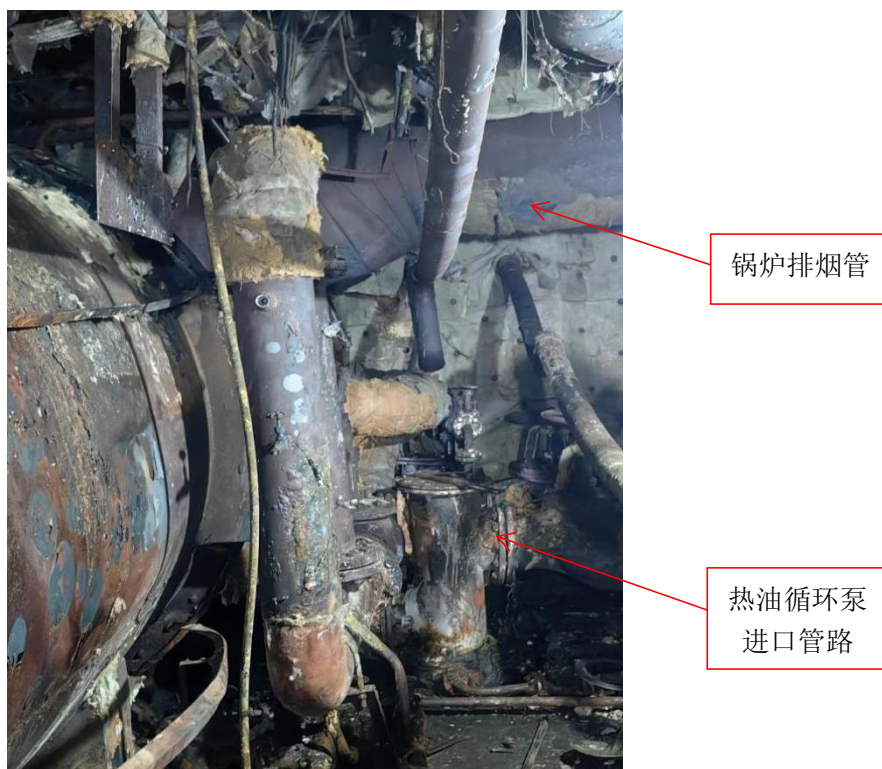
图 4：锅炉间相关管系位置

（1）锅炉间 1 号热油循环泵进口管过滤器法兰上半部存在黑色燃烧痕迹，过滤器与阀门法兰连接处的密封垫圈上半部破损。

现场勘验发现锅炉间 1 号热油循环泵进口管过滤器法兰上半部存在黑色燃烧痕迹，过滤器与阀门法兰连接处的密封垫圈上半部破损。调查组分析认为锅炉运行期间，管系中的导热油从 1 号热油循环泵进口管过滤器与阀门之间的密封垫圈破损处发生泄漏。

烟管外表面的温度具备造成其燃烧的条件，结合船员陈述的起火位置以及现场勘查发现的管路法兰和排烟管上的燃烧痕迹，推定起火过程是燃油热油锅炉运行期间，导热油从1号热油循环泵进口管过滤器与阀门之间的密封垫圈破损处泄漏，喷射到锅炉排烟管隔热防护层上，渗入接触到高温的排烟管后被引燃。

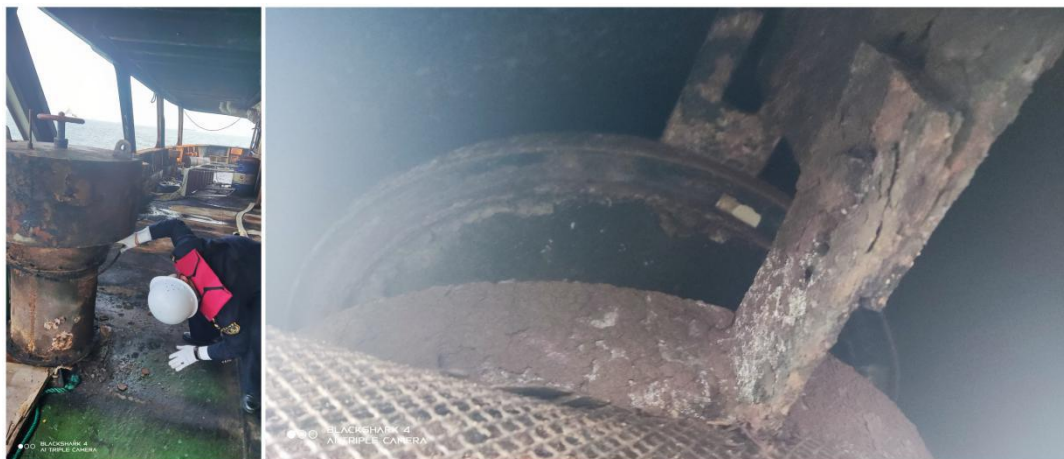
现场勘查发现锅炉间两个通风筒防火挡板均未关闭、处于开启状态。

图 5：锅炉间通风筒防火挡板未关闭

调查组现场勘查发现锅炉间2个通风筒的防火挡板均未关闭、处于开启状态。

综上情况结合该轮本次事故中船员将全部二氧化碳施放到锅炉间未起到灭火效果的事实，调查组分析认定该轮发生火灾时锅炉间自闭式防火门未有效关闭，灭火过程中未关闭锅炉间的自闭式防火门和通风筒防火挡板。

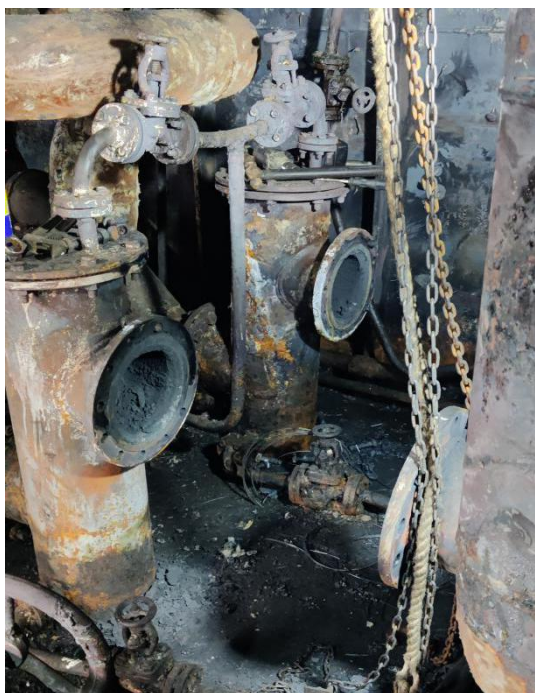
图 6：滤器法兰

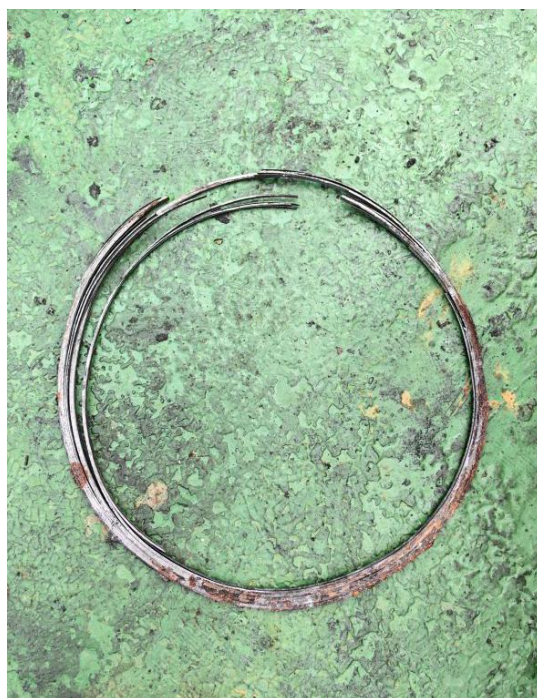
图 7：垫圈状况

“鹭岛油 3”轮燃油热油锅炉管路未进行有效的维护保养，1 号热油循环泵进口管过滤器和阀门间的密封垫圈老化破损，锅炉运行过程中导热油从垫圈破损处泄漏喷射到锅炉排烟管防护层上，

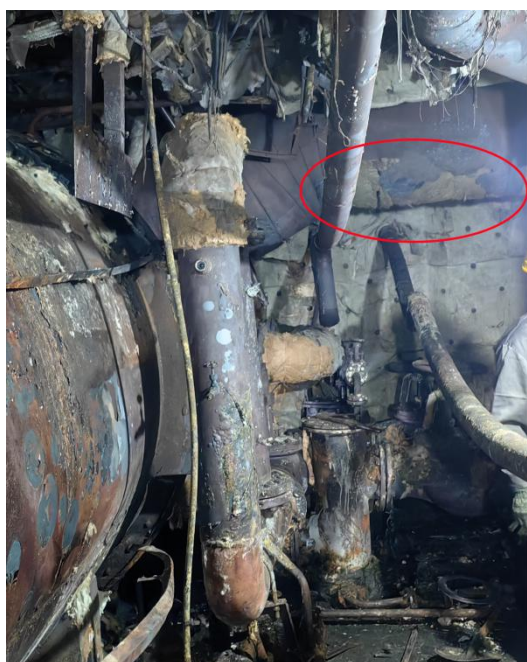
（2）锅炉排烟管下半部隔热防护层部分破损，隔热材料外露，拆除隔热防护层后发现锅炉排烟管下半部存在明显烧蚀痕迹。

图 8:排烟管隔热层破损

该排烟管由隔热材料包裹，现场勘查发现隔热防护层部分破损，隔热材料外露，拆除隔热防护层后发现锅炉排烟管下半部存在明显烧蚀痕迹，排烟管位置下放是热油循环泵管路，1 号热油循环泵进口管过滤器与阀门法兰处泄漏的导热油可喷射到排烟管上。

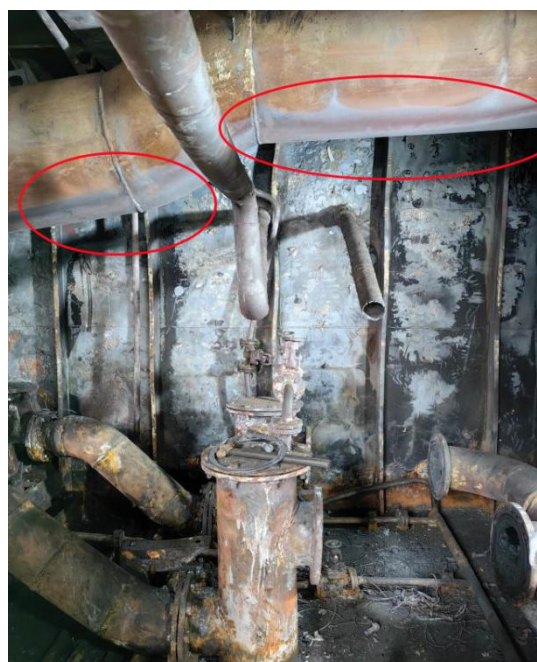
图 9：锅炉排烟管下部烧痕
