# 湛江“8·6”“鑫华祥”轮火灾事故调查报告

## 一、事故概况

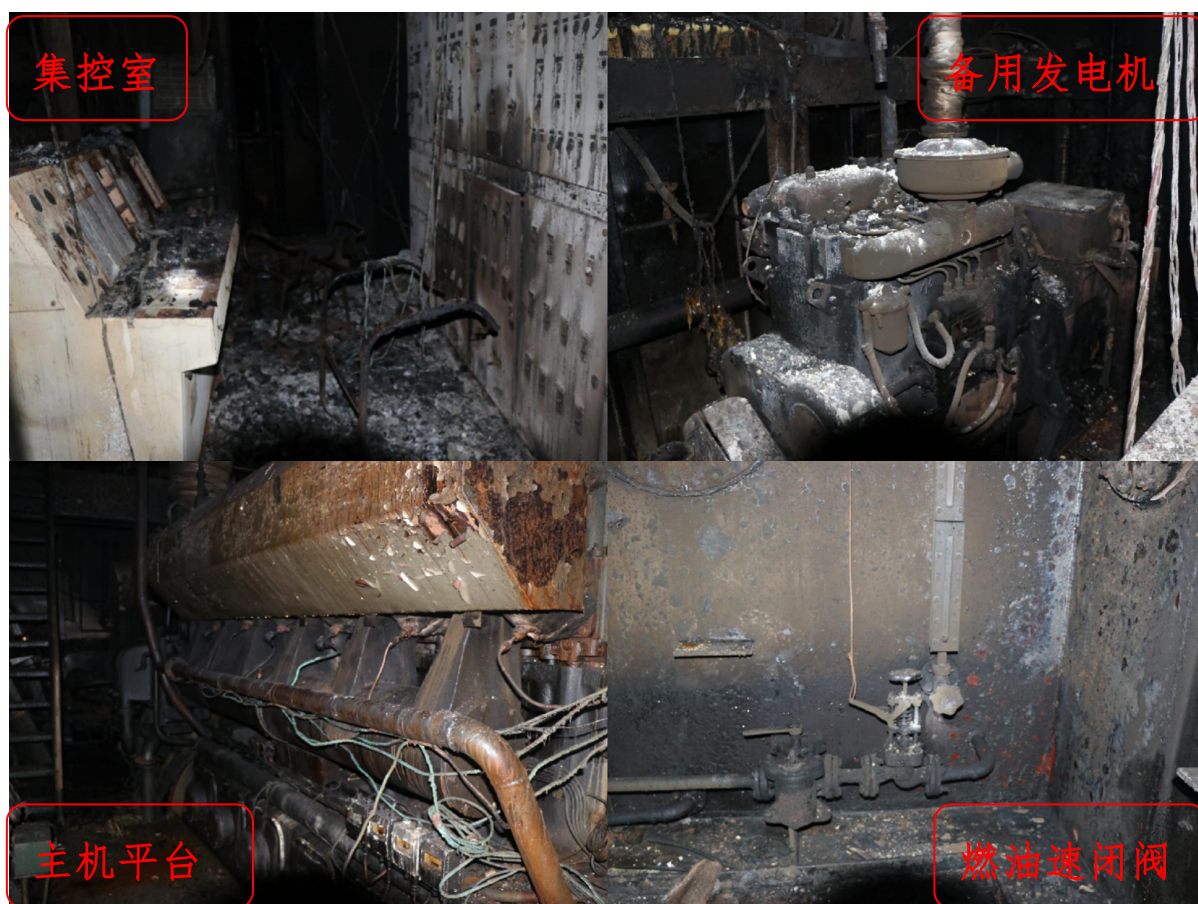
“鑫华祥”轮机舱区域集控室窗户破碎，配电板有高温烧烤痕迹；机舱舱底甲板 3#发电机附近及天花板各类电缆线、绝热材料等都有过火和高温烘烤迹象；辅机平台附近齿轮箱、主机平台及附近有较明显烧毁现象；辅机平台、主机平台及附近多处发现油类或含油燃烧痕迹和灰烬；燃油速闭阀呈未关闭状态，且该阀很松。

图 3：“鑫华祥”轮机舱损毁情况

2. 释放 CO<sub>2</sub> 机舱灭火前燃油速闭阀未有效关闭。事发后调查组勘查发现燃油速闭阀没有关紧、机舱内齿轮箱和储油箱附近燃烧严重。

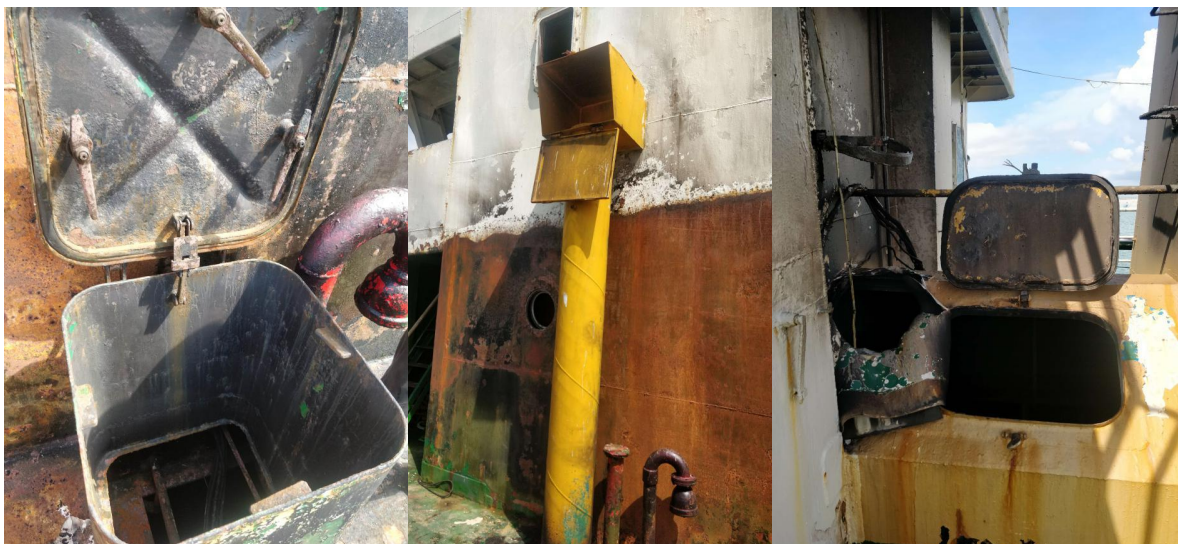
“鑫华祥”轮船尾一处机舱通风筒、机舱逃生通道、机舱天窗保持开启状态，船员不能给出合理解释。

图 5：“鑫华祥”机舱逃生通道、船尾一处机舱通风筒、机舱天窗保持开启状态

3. 释放 CO<sub>2</sub> 灭火时机舱通风未有效关闭。现场勘查发现船尾一处机舱通风筒、机舱逃生通道、机舱天窗保持开启状态，是二氧化碳灭火系统不能有效灭火的主要原因。
