# 扬州“10·7”“H”轮爆炸事故调查报告

扬州海事局

二〇一七年十一月二十日

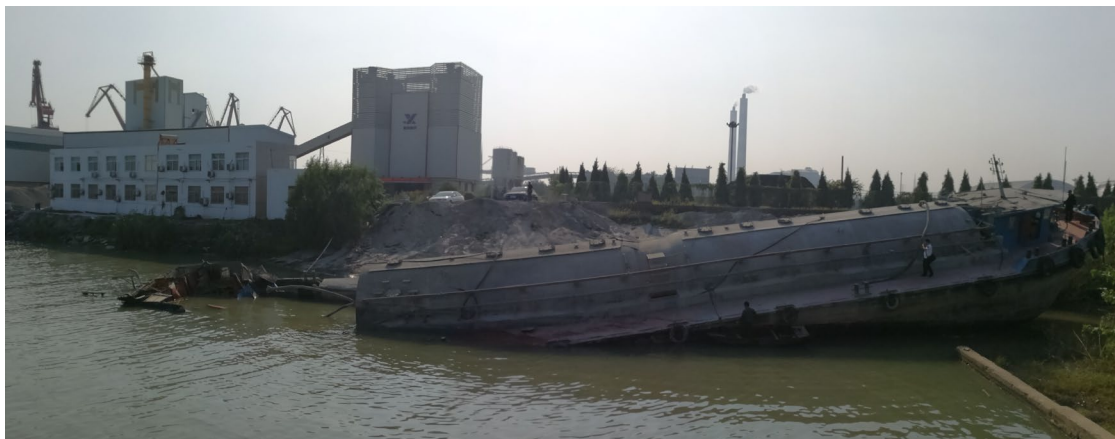
图 1：进水坐底在卞港河岸边的“华航机 1828”轮概貌

（二）“H” 后罐体炸裂，船尾生活舱室损毁，机舱前舱

壁撕裂进水，船尾部浸水坐底；船岸之间连接气管和料管撕断，首尾三根系泊缆绳绷断；舱内剩余货物约 200 多吨水泥散失；

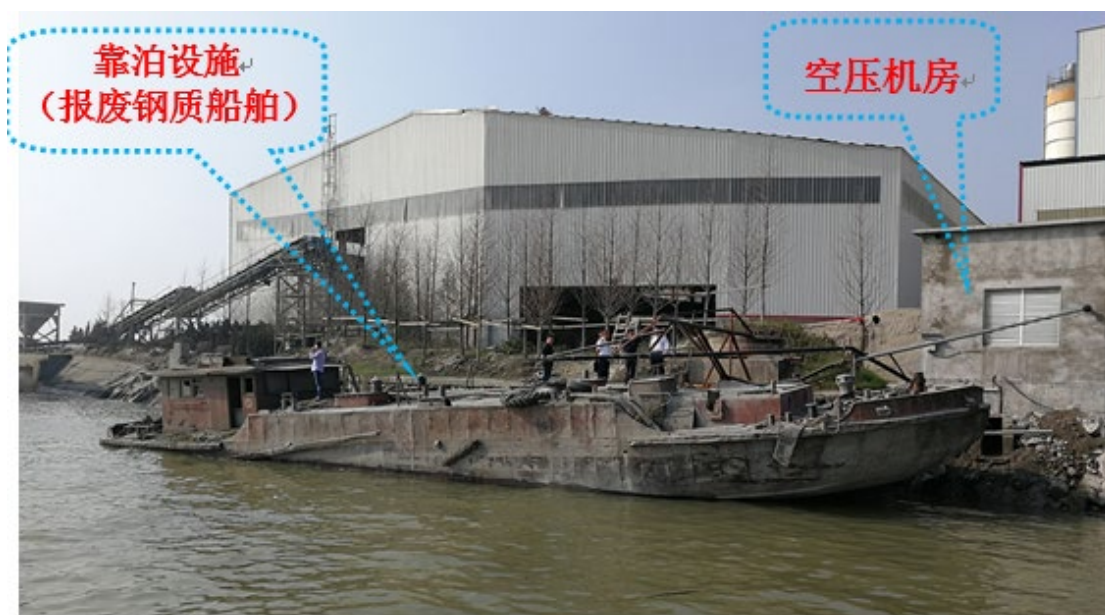
图 2：扬州润顺建材贸易有限公司卞港作业点概貌

调查表明，扬州润顺建材贸易有限公司实施的散装水泥船岸卸货作业操作工艺，未充分考虑到船舶安全技术性能，其空压机设定工作压力（0.5-0.55Mpa）超出了“H”船舶罐体的最大充气压力（0.3Mpa），在卸货过程中，致使船舶处于过压的不安全状态，存在明显的安全风险：一旦船上安全阀系统失灵，或者看管作业人员疏忽，不能及时手动泄压，必然导致罐体内压力超出安全承压能力（罐体检测最大试验压力是0.4Mpa），而发生爆炸事故。

1. 海事部门应对事发地充当靠泊设施的报废船舶依法采取行政措施，禁止各类运输船舶靠泊作业。

2. 港口行政管理部门应会同海事部门加强对事发地点的日常巡查，防止非法作业点死灰复燃。

4. 建议由地方政府组织对全市所有气压式散装水泥卸载设施的建设、生产工艺等进行工程质量安全评估，全面排查各类事故隐患，彻底查处各类违法建设、施工和生产作业行为，杜绝类似事故的再次发生。

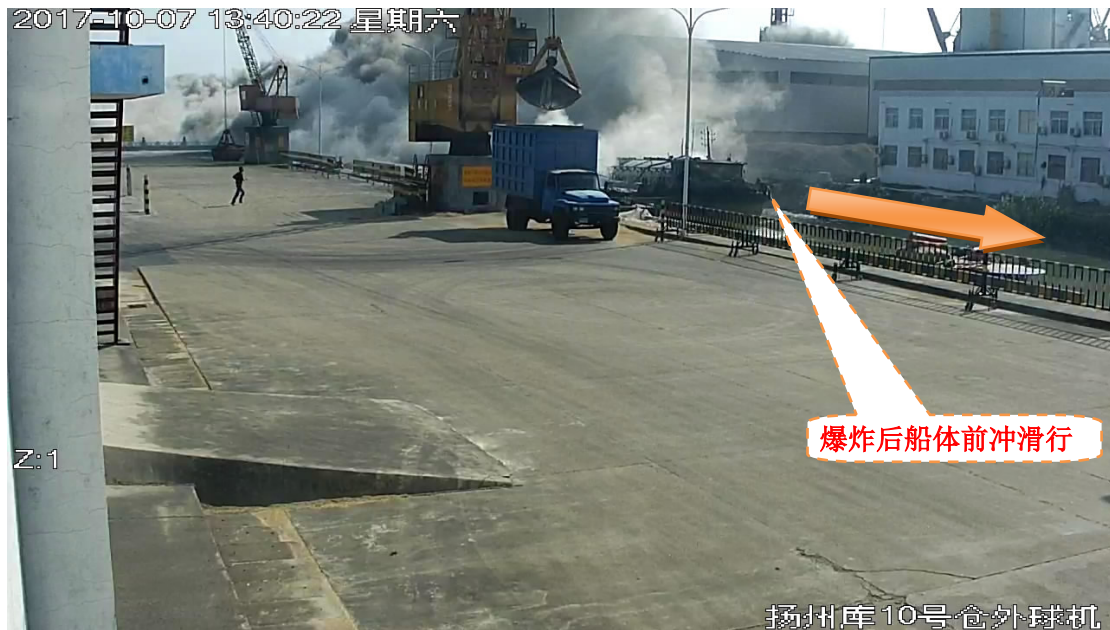
1358 时，后罐舱发生爆炸，杜某银当场被炸飞（死亡），舱内水泥扬尘散失，船舶沿河道前冲滑行约一百米停住。并于当日晚间在河道岸边进水坐底。

图 23：H 轮爆炸现场录像截图

（一）“H”轮违反船上卸货操作规程，在货罐舱内压力超过允许的最大充气工作压力的情况下，冒险进行卸货作业，是本起事故的直接原因。

调查表明，事发前，“H”轮在进行后罐舱卸货作业过程中，船上人员知晓岸上加载气压为 0.55Mpa。当日 12 时许船长杜效洲通过罐体压力表发现后罐舱内部压力达到 0.54-0.55Mpa，遂人工泄压至 0.47Mpa，仍然超出了船检部门允许的罐体最大充气工作压力（0.3Mpa）。在此情况下，船岸之间继续进行卸货作业，作业看管人员杜某银未能及时

有效控制罐舱内气压，直至罐舱爆炸事故发生。
