# 广东江门银洲湖水域“8·23”“粤德庆货 6689”

## 船风灾事故调查报告

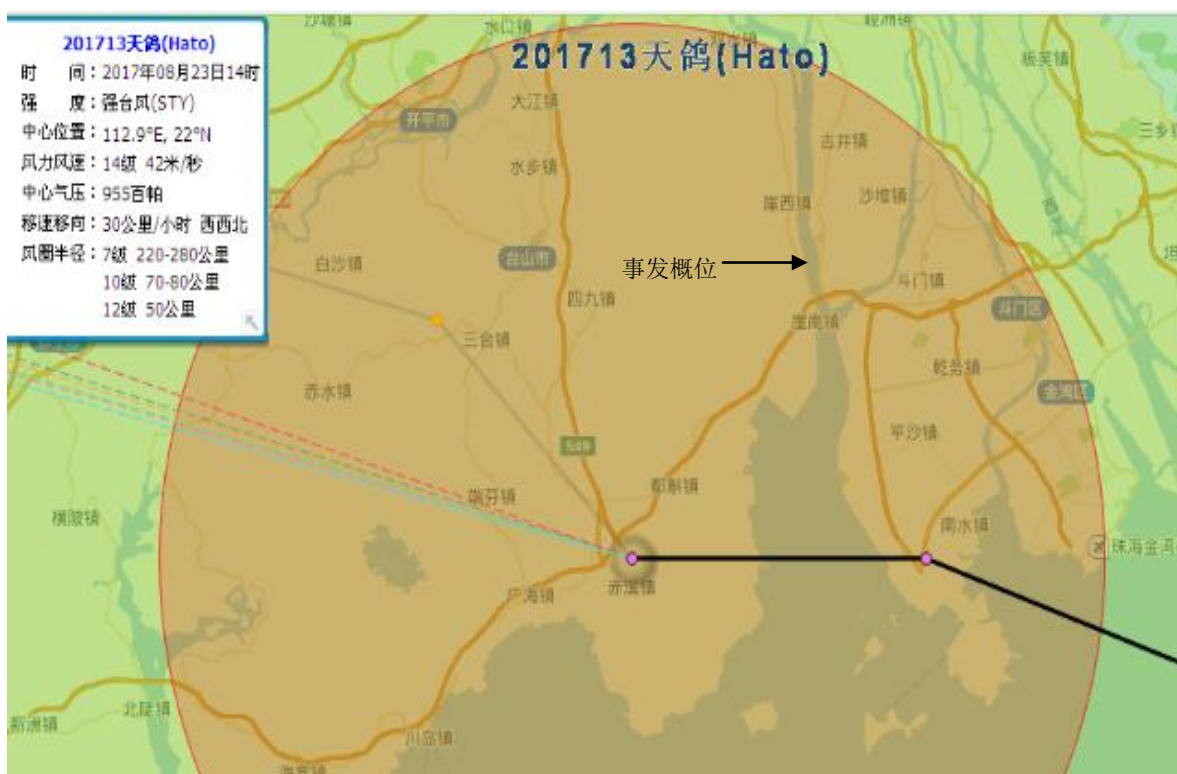
图 1：23 日 1400 时，强台风“天鸽”数据图

2017 年 8 月 20 日 1400 时，“天鸽”在西太平洋洋面上生成，于 8 月 23 日约 1300 时以强台风风级（14 级，45m/s）在珠海市金湾区登陆。路径如下：

据新会气象局书面证明文件显示：强台风“天鸽”是其观测站有气象记录以来，录得阵风最大的台风。受该强台风的影响，8月23日白天全区出现狂风暴雨，普遍录得12级以上的阵风，其中三江、沙堆等站录得14级阵风。23日0607时发布了台风红色预警信号，0853时发布了暴雨黄色预警信号。

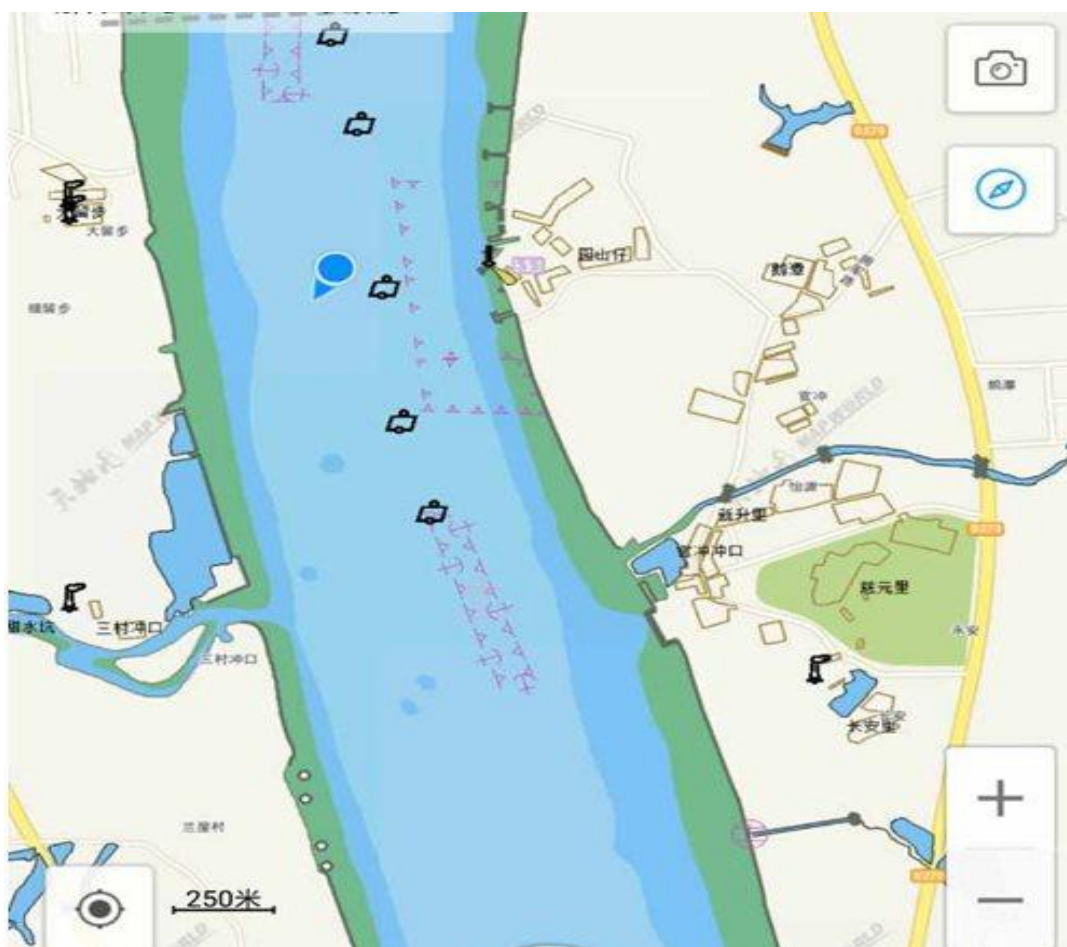
图2：事故水域通航及地理环境

事故水域位于新会银洲湖崖门电镀基地对开水域，该水域河面宽度约800米，下游略向左岸弯曲，河面开阔，左、右岸无丘陵遮挡，地势开阔，上游右岸有几条小河涌。事故发生前，有数

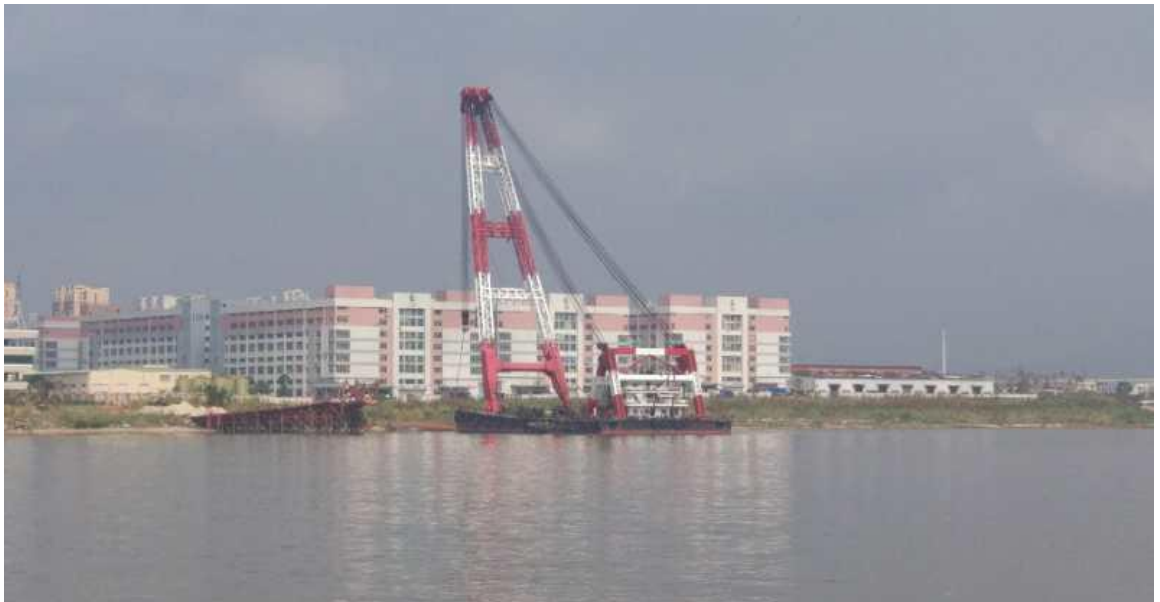
图 3：打捞现场位置图

- 1、据“粤德庆货 6689”船水手王某雄询问笔录的陈述，事发地点是新会银洲湖官窑陶瓷原料厂下游约 900 米，岸开 50 米处水域；
- 2、据打捞现场勘察，该船翻沉在崖门电镀基地对开水域。

以上两点描述的位置基本一致，故认定事故发生的地点为：新会银洲湖官窑陶瓷原料厂下游约 900 米，岸开约 50 米处水域，其经纬度概位为：113° 03' 57"E、22° 16' 57"N。

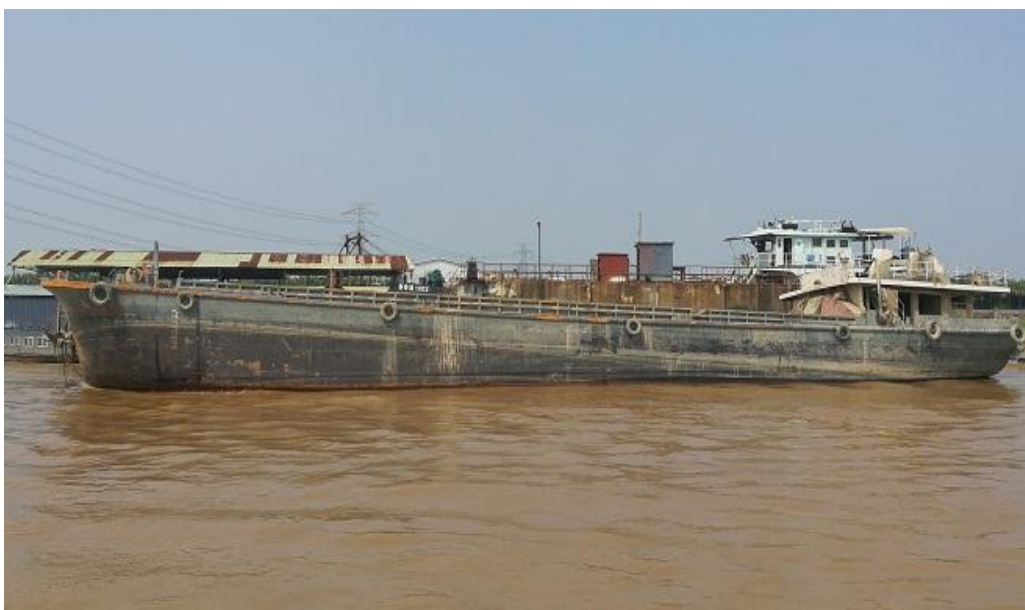
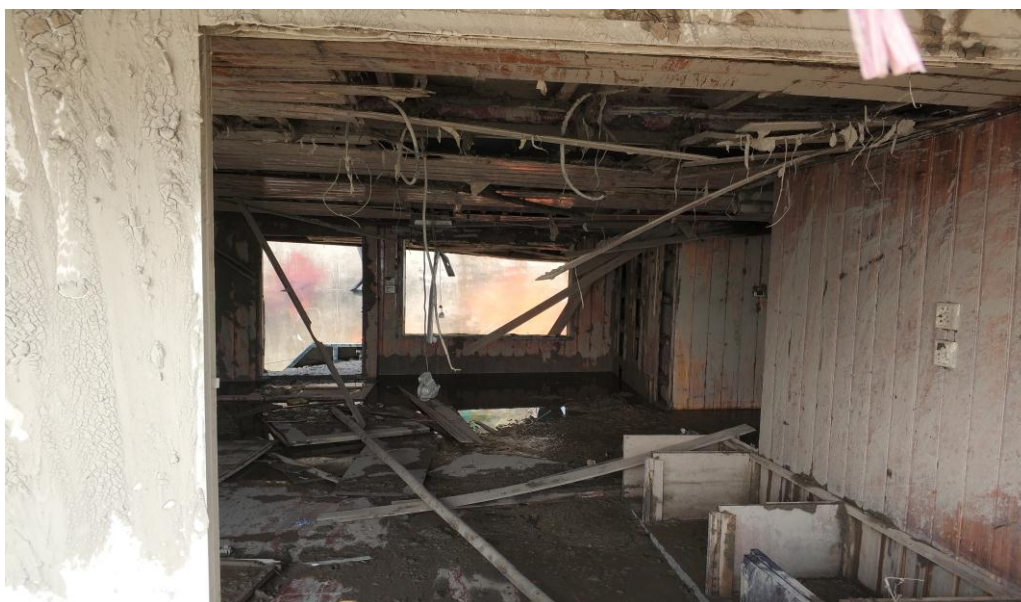
本次事故导致“粤德庆货 6689”船沉没、所载货物全部入水、死亡一人，未造成水域污染，货物全损，直接经济损失约 100 万元。

图 6：“粤德庆货 6689” 船打捞出水后的整体状况

图 7：“粤德庆货 6689” 船打捞出水后的生活区
