# 广州“7·14”“嘉远 19”船火灾事故 调查报告

编制单位：广州沙角海事处

编制时间：2017 年 11 月 1 日

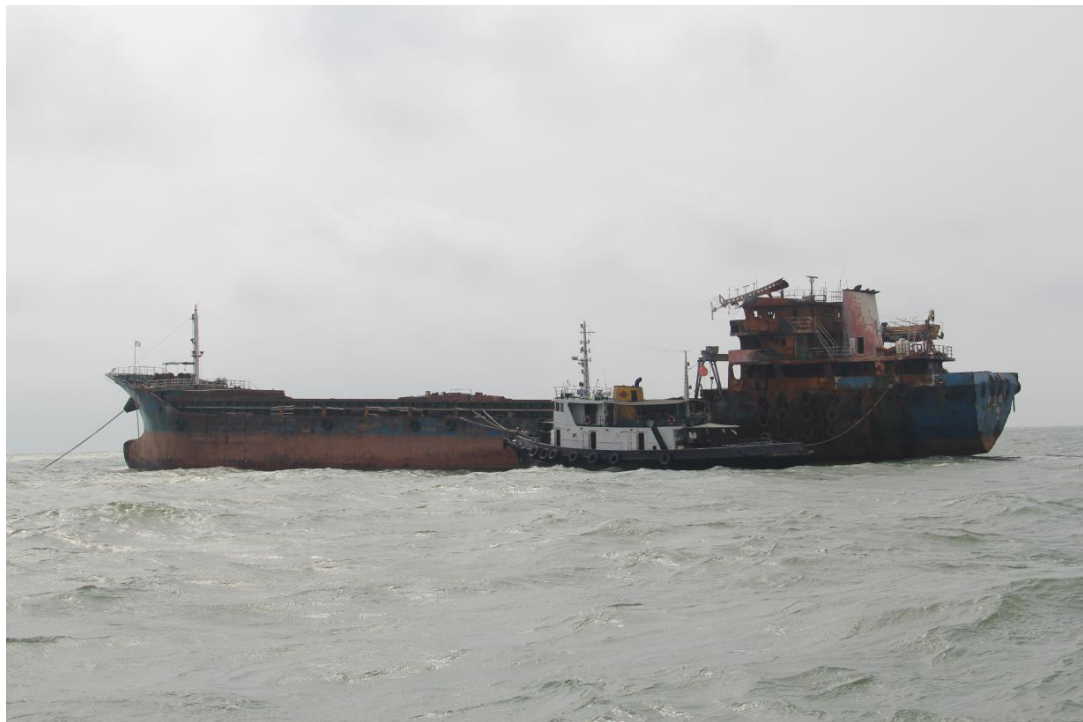
图 1：“嘉远 19” 船

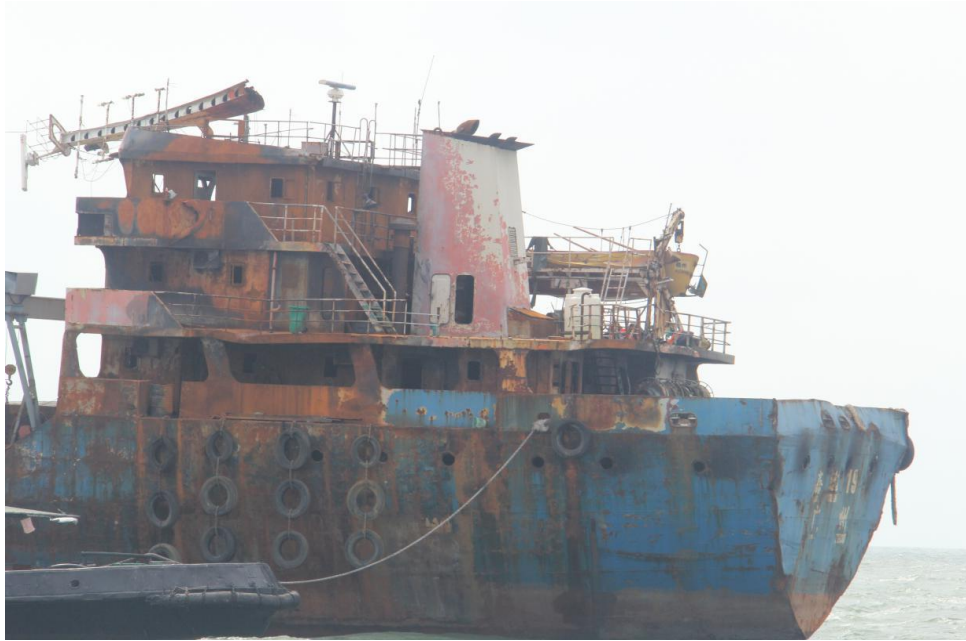
事故造成“嘉远 19”船机舱和生活区及驾驶台全部烧毁。事故中无人员伤亡，未造成水域污染。

图 4：“嘉远 19”船生活区及驾驶台损坏情况

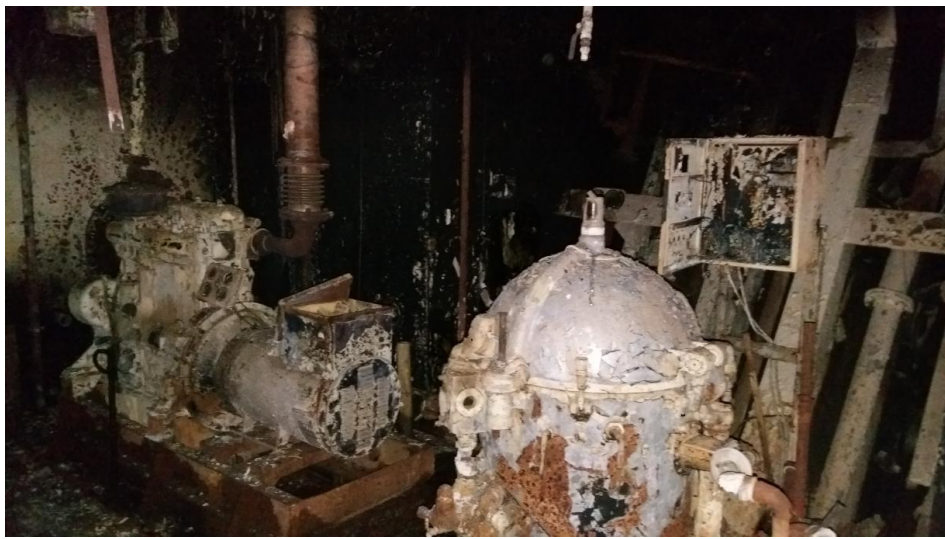
图 5：“嘉远 19”船机舱损坏情况

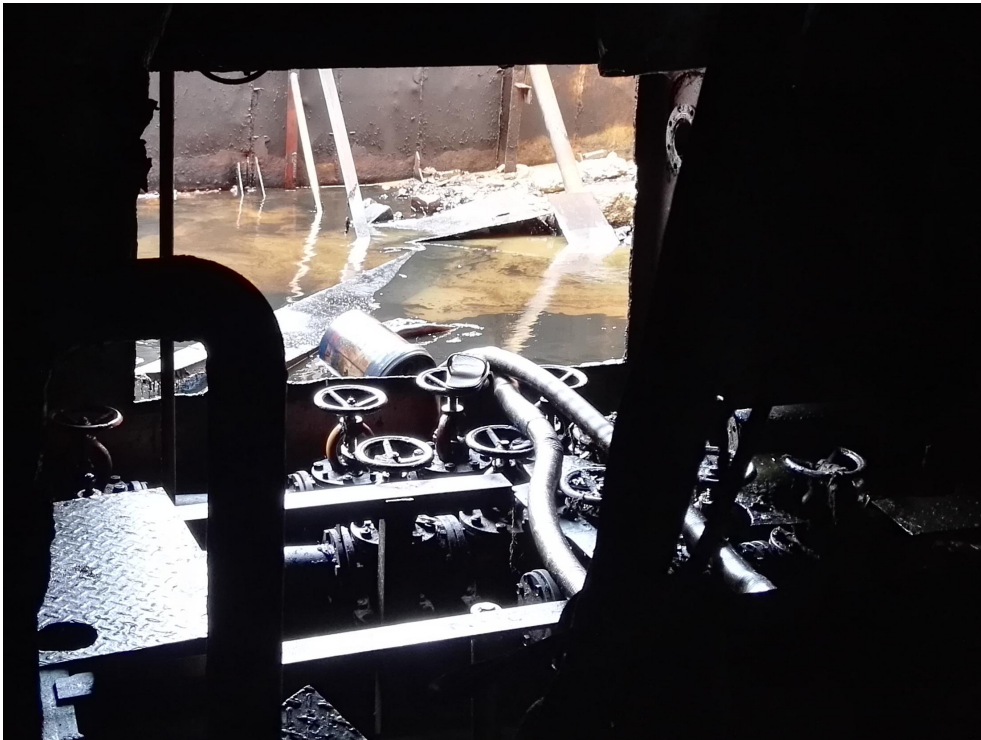
图 6：“嘉远 19”船机舱舱底存放排油污管

现场勘验时发现，机舱舱底存在大量油污，舱底存在私自安装排污管的情况，货舱舱底还能看到明显的油污水。由于该船开

航前六个月左右处于停航状态，机舱内到处堆放是杂物和油污给火灾埋下了隐患。

该船机舱前舱壁存在约 1 米\*1.5 米的开口，排污管由此开口从机舱舱底通向货舱，如此大的开口，致使机舱二层失火后空气能源源不断地进入，造成火势的迅速扩大，无法扑灭。

(2) 督促各船船员认真熟悉船舶设备的操作规程，并加强培训；并加强对船舶日常的维护保养。

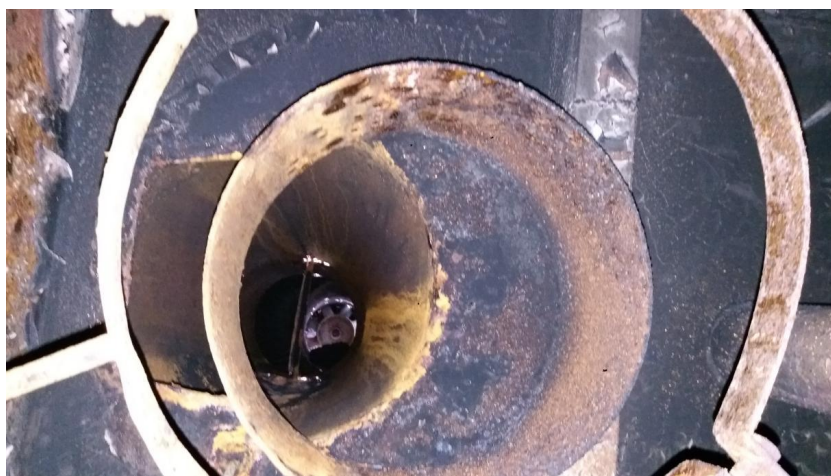
经过现场勘验显示，机舱前部两个通风筒和机舱后部烟囱的百叶窗均未能进行有效的关闭，配合机舱舱底的开口，形成烟囱效应，加快火势的蔓延。

图 7：“嘉远 19”船机舱通风未能有效关闭

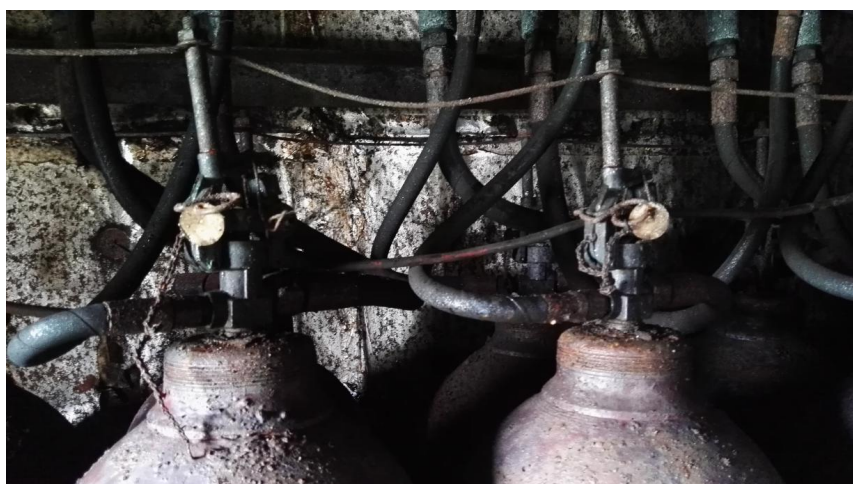
根据船员陈述及现场勘验，该船的 C02 手拉钢丝 2 根被拉断，钢瓶释放阀被铁丝绑住，整体显示，C02 释放没有成功。

图 8：“嘉远 19”船钢瓶释放阀被铁丝绑住

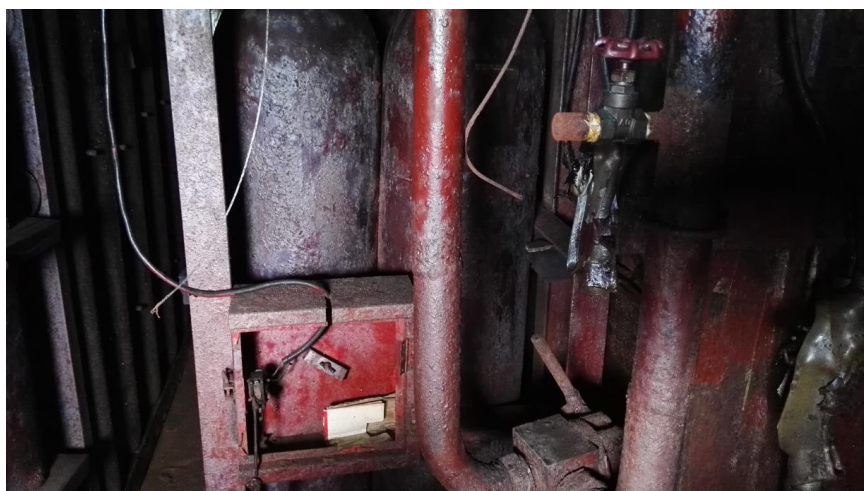
释放时，将大型 CO2 的释放手拉钢丝拉断，CO2 未释放成功。

图 9：“嘉远 19”船 CO2 手拉钢丝 2 根被拉断

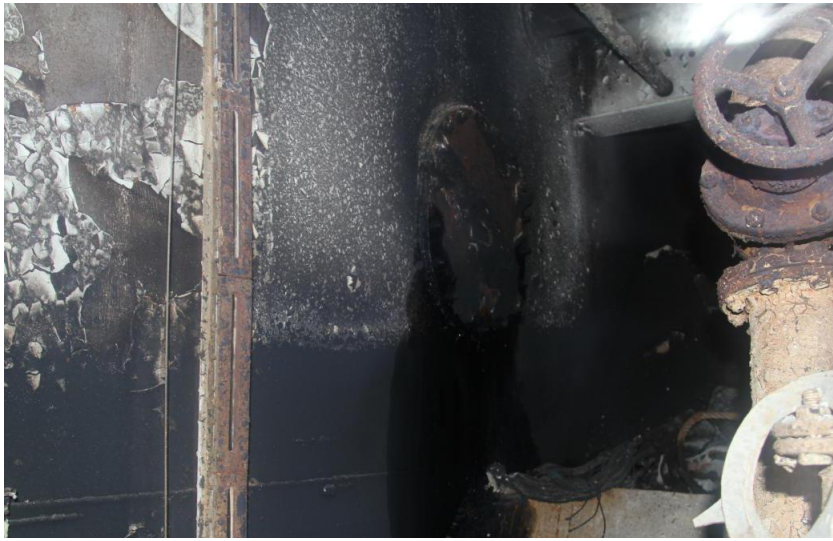
现场勘验显示，日用油柜道门有明显的燃油渗出，通向分油机之间的油阀存在漏油现象。分油机与燃油日用柜之间的下部堆了较厚的燃灰，说明失火前下部存在大量的油污或油垢。

图 10：“嘉远 19” 船日用柜道门渗油

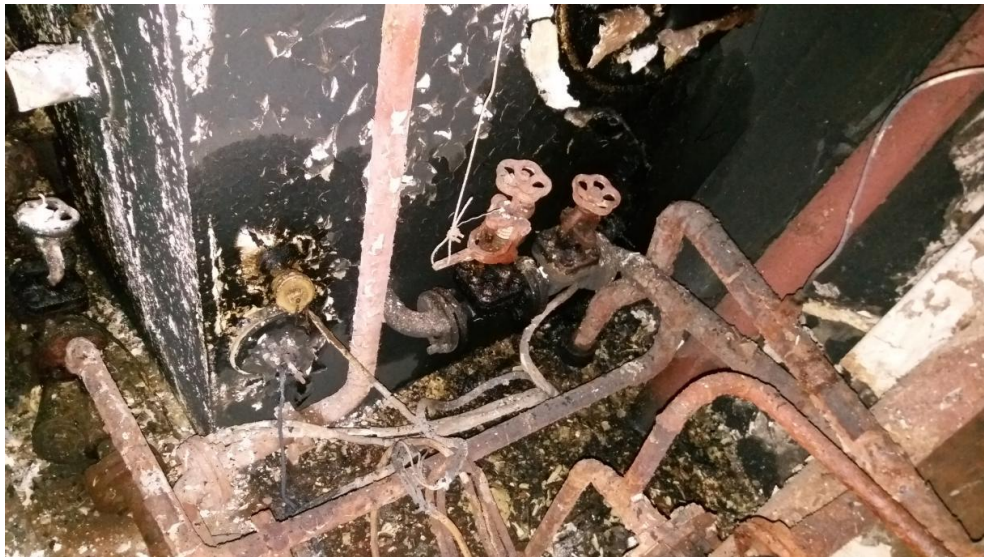
现场勘验显示，机舱二层日用油柜的三处燃油速闭阀处于卡死状态，因此，火灾发生后，该船未能关闭燃油速闭阀，为后续的火灾提拱了大量了燃油。

图 11：“嘉远 19” 船燃油速闭阀未关闭及阀体渗油

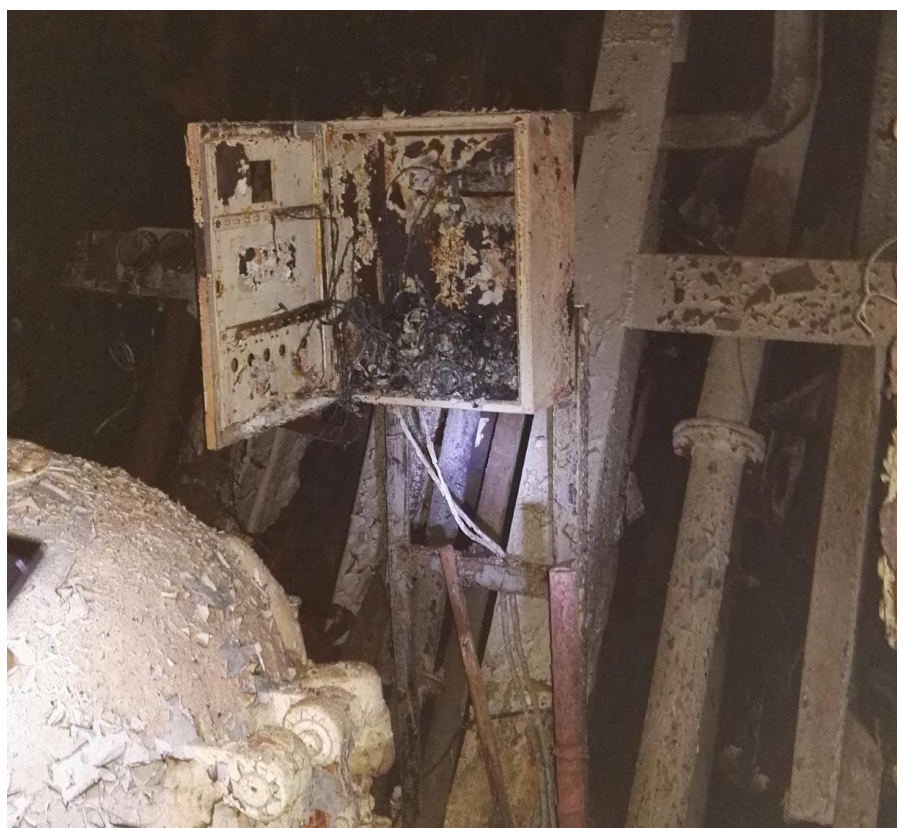
根据轮机长的陈述，发现机舱二层右侧分油机的电路控制箱因老化短路着火引发的火灾，根据现场勘验，分油机的电路控制箱烧毁严重（盖子处于关闭状态），机舱二层其他的控制箱在盖子盖好的情况烧毁的程度要轻，且分油机附近的烧毁现象比其他部位要严重，因此，可以确定本次火灾事故是因分油机控制箱短路起火引起的。

图 12：“嘉远 19” 船分油机控制箱电路烧毁

“嘉远 19” 船长时间缺乏保养、机舱油污过多、日用油柜道门及相关阀门漏油，分油机控制电路老化短路着火，点燃分油机与日用油柜底部的油污及油垢从而引发火灾。以上是事故发生的直接原因。
