MAIR090106201501

## 广州“1.3”“桂藤县货 0428”船爆炸、火灾 事故调查报告

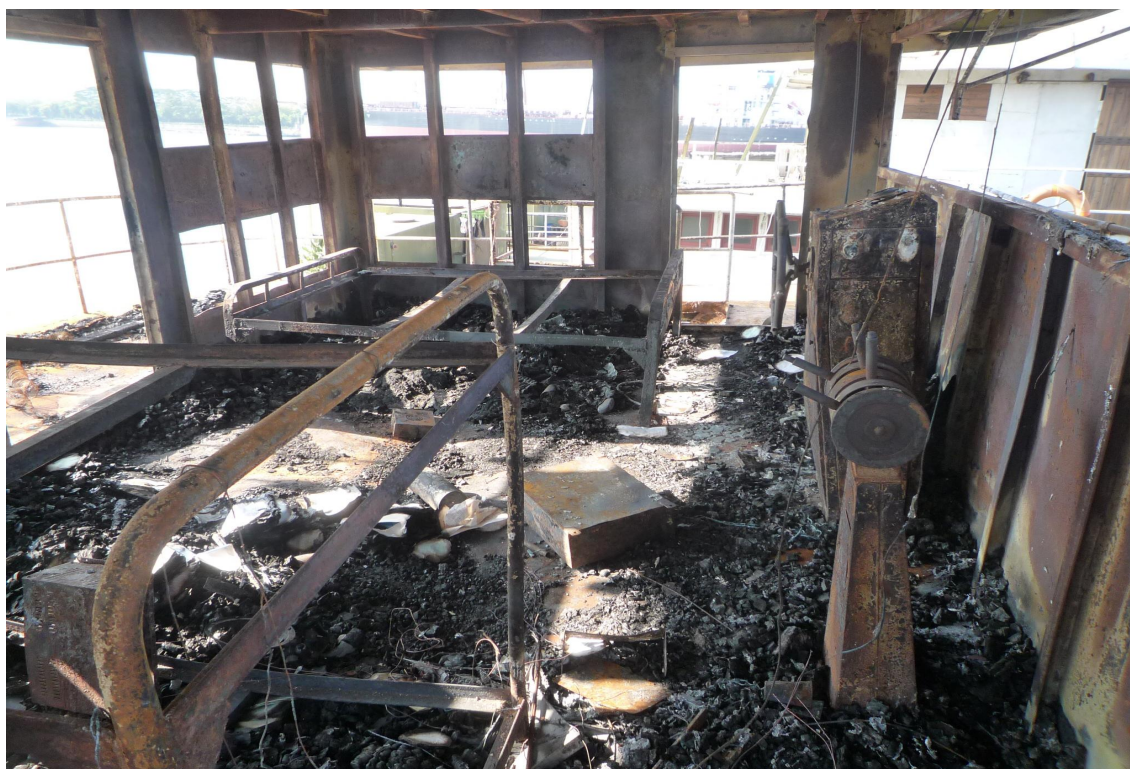
图一：“桂藤县货 0428” 船损坏情况

（一）“桂藤县货 0428”船驾驶台及生活区烧毁，推定该船全损。事故前船舶价值 96 万元，事故后残骸价值约 33 万元，扣除船舶残骸价值，船舶实际损失约 63 万元。
