# 舟山“10·27”“携船轮”火灾事故调查报告

编制单位：舟山沈家门海事处

编制时间：2018 年 2 月 25 日

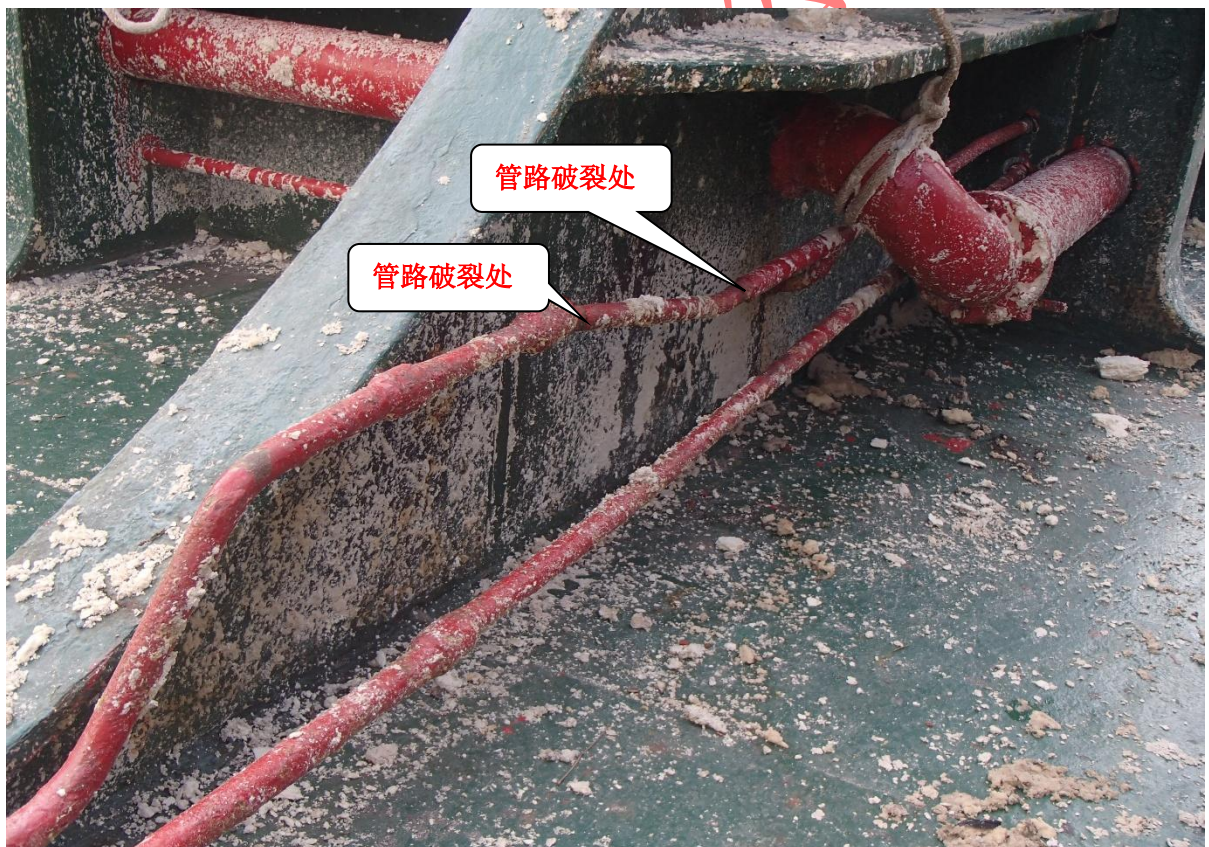
图 6：“携船轮”二氧化碳管路勘验图

对该轮二氧化碳管路现场勘查发现，通往 2 号货舱的二氧化碳管路破裂，导致起火时二氧化碳未能成功释放至货舱进行灭火。据船员陈述，发现火灾后 8 分钟左右船长命令轮机长向货舱释放二氧化碳，二氧化碳释放后约 1 至 2 分钟后发现 2 号货舱右后侧甲板位置二氧化碳管路破裂，二氧化碳由破裂处泄漏。（图 6）

“携船轮”固定二氧化碳灭火系统在本起火灾险情发生后在

释放二氧化碳过程中发生管路破裂，导致无法将二氧化碳释放至货舱，一定程度上造成了本次火灾事故损失范围的扩大。
