# 舟山“10·14”“浙定 58723”船爆炸事故 调查报告

2016 年 10 月 14 日约 1810 时，舟山籍散装水泥运输船“浙定 58723”船装载散装水泥 230 吨在岱山牛轭山搅拌站码头进行卸载作业时水泥罐体发生爆炸（概位： $30^{\circ} 13' 29''$  N/ $122^{\circ} 12' 57''$  E），事故造成“浙定 58723”船罐体前部破损，1 名船员死亡。事故直接经济损失约 30 万元，构成一般等级水上交通事故。

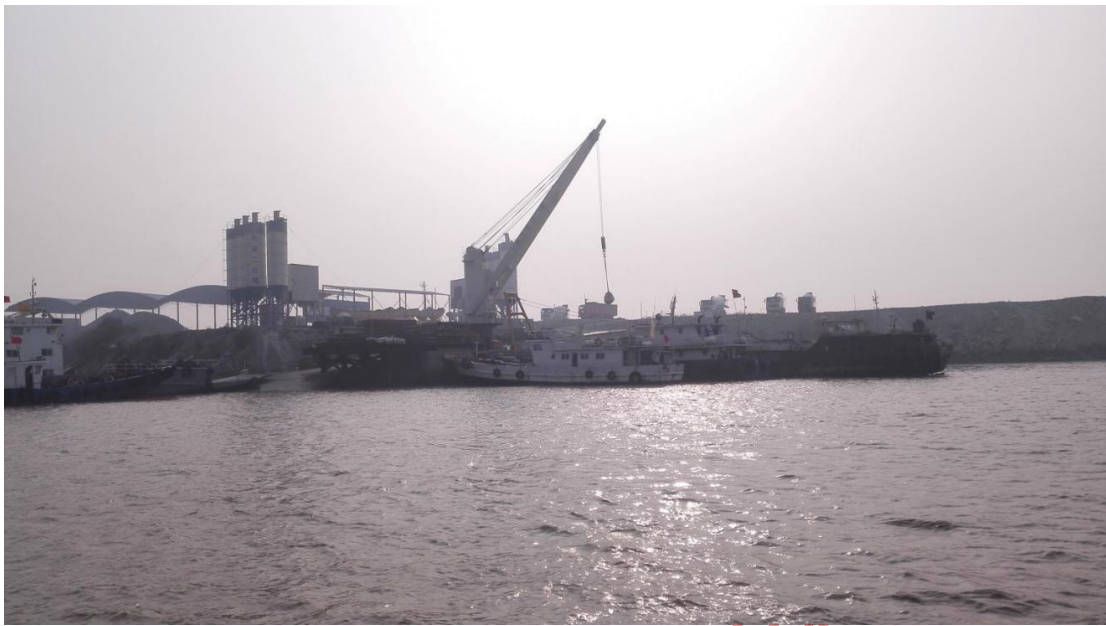
事发时“浙定 58723”船作业码头系岱山牛轭山搅拌站码头，码头上现有水泥储罐 8 只，罐高约 30 米，作业码头距离水泥罐的水平距离、垂直距离均约为 40 米。该码头用途为配套官山大桥、秀山大桥施工，作为搅拌站水泥进料码头，该码头建造前未通过相关部门设计审批。（附件 5）

受作业码头位置、码头水泥罐位置等条件限制，船舶卸料作业码头距离水泥罐的水平距离、垂直距离均约为 40 米，在此条件下输送水泥造成罐体受压较高，输送难度增加，同时该码头（岱山牛轭山搅拌站码头）未经过相关设计审批，未对实际的作业限制进行论证要求，可能导致该船在该码头

070203SR201602：将岱山牛轭山搅拌站码头未经相关部门设计审批建造，且作业条件差，对小型散装水泥运输船舶卸货造成安全隐患通报至当地港航管理部门及安监部门。
