## **天津5•4 “中石2”轮爆炸事故调查报告**

**编制单位：大沽口海事局**

**报告编制时间：2018年10月30日**

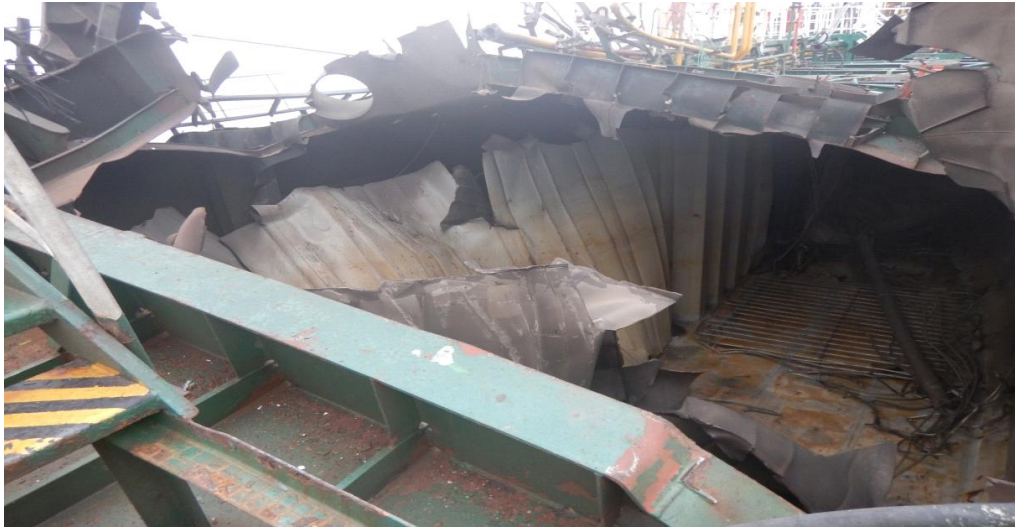
图11：2#货舱至3#货舱区域

1. 根据本次事故目击者陈述，爆炸发生位置位于2#右货舱至3#右货舱区域。

2. 经事故现场勘验,2#右货舱至3#右货舱区域损坏最严重,2#货舱至3#货舱区域主甲板炸开,2#右货舱舱内货物管线受爆炸冲击上翻至甲板上侧。
