# 唐山“11·21”“万兴达”轮火灾

## 事故调查报告

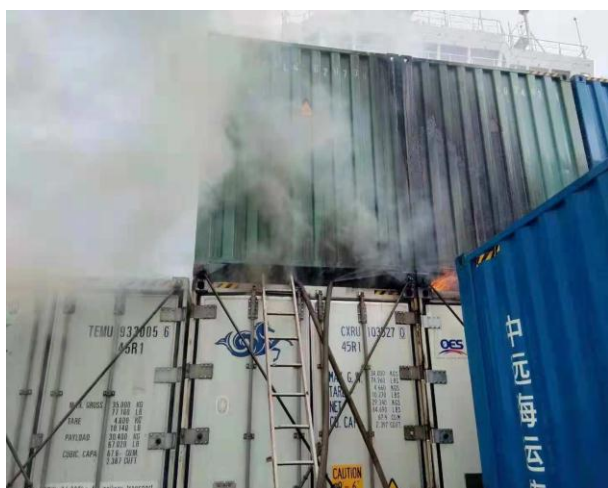
图 1：事故现场示意图

据现场勘查和应急管理部消防救援局天津火灾物证鉴定中心出具《关于“万兴达”轮船集装箱货物爆炸事故原因的认定意见》表明燃爆部位位于“万兴达”轮上层 38 排 84 层 03 列（箱号 CSNU6824770）集装箱，燃爆点位于 03 列集装箱内左侧中后部下侧区域。

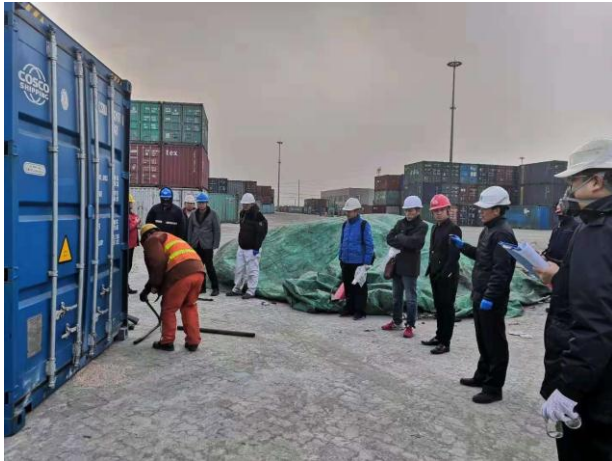
图 3：开箱现场示意图

据现场勘查和应急管理部消防救援局天津火灾物证鉴定中心出具《关于“万兴达”轮船集装箱货物爆炸事故原因的认定意见》表明 38 排 84 层 03 列（箱号 CSNU6824770）集

装箱中物质为袋装和桶装颗粒状加氢精制废催化剂，即与货物外包装上的标识一致，但颗粒物内部实际含有的活性金属成分存在差异。

《关于“万兴达”轮船集装箱货物爆炸事故原因的认定意见》表明事故原因为：由于 38 排 84 层 03 列（箱号 CSNU6824770）集装箱内燃爆点处加氢精制废催化剂使用塑料外包装，在使用、装运过程中受潮或者遇水，内部含有的氧化钙和氧化钠与水发生反应放出大量热量，持续的放热也加速了加氢精制废催化剂内吸附的有机物质的挥发，致使集装箱内的有机混合气体浓度达到了爆炸极限，遇到火源后便引发爆炸。

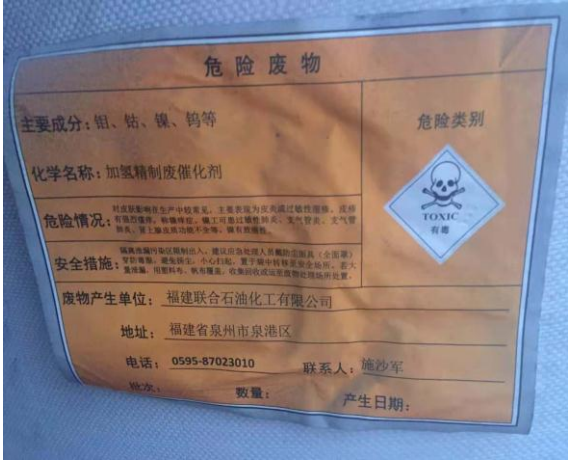
图 4：货物标识示意图

据《大连危险货物运输研究中心检测报告》表明：38 排 84 层 03 列（箱号 CSNU6824770）集装箱中物质非 4.1 类易燃固体、非 4.2 类易自燃物质、非 4.3 类遇水放出易燃气体物质、非 5.1 类氧化物质。

7.2.2 福建省骏浩运输服务有限公司（货代）在订舱时未如实填报货物品名、货物描述、货物种类、配载运输要求等信息。

9.2 建议福建省骏浩运输服务有限公司（货代）应加强职工安全教育培训、考核，在订舱时应如实填报货物品名、货物描述、货物种类、配载运输要求等信息。
