# 沧州“10·12”“俞垛96”轮爆炸/火灾事故 调查报告

2015年10月12日1000时许,黄骅港海域 $38^{\circ} 21.35' N/118^{\circ} 03.00' E$ (概位)处,江苏泰州籍干货船“俞垛96”轮与一艘供油船在供受油作业过程中,“俞垛96”轮发生爆炸/火灾事故,船尾上层建筑被炸后翻扣于船舶机舱与后货舱之间,机舱严重受损,后进水导致船尾坐浅,仅船头露出水面,该轮于12月7日起浮脱浅。事故造成“俞垛96”轮船上1人死亡,可能1人或2人失踪,直接经济损失约403.7万元人民币,构成一般等级事故。

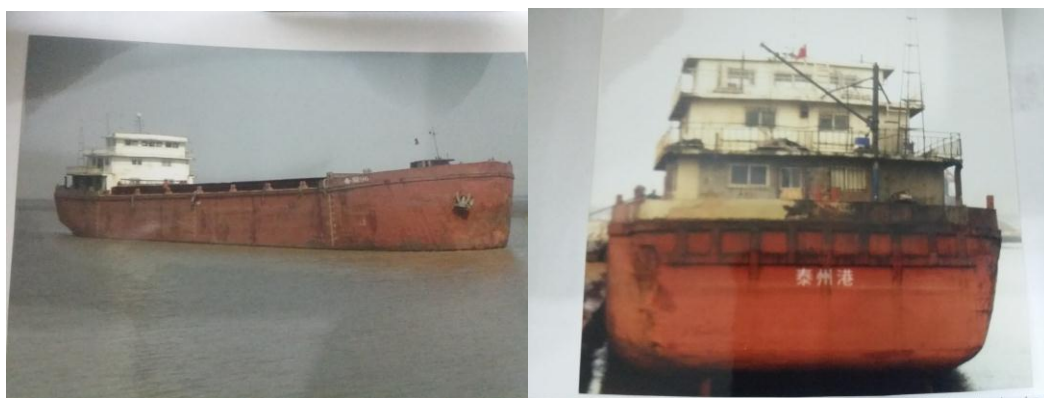
(泰州市地方海事局提供的“俞垛96”轮照片)

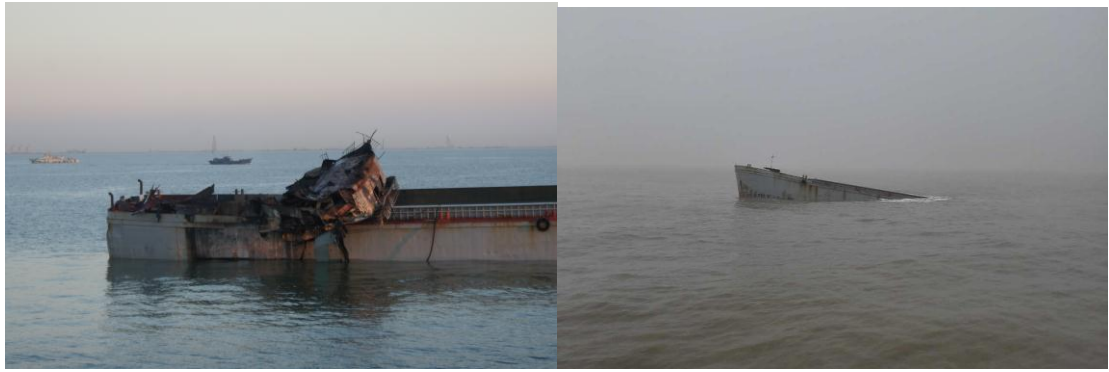
(事发后的“俞垛96”轮照片)

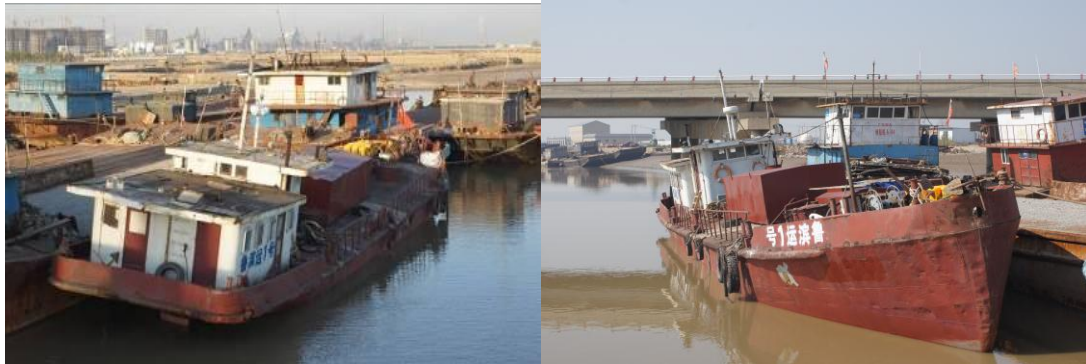
(供油船全貌)

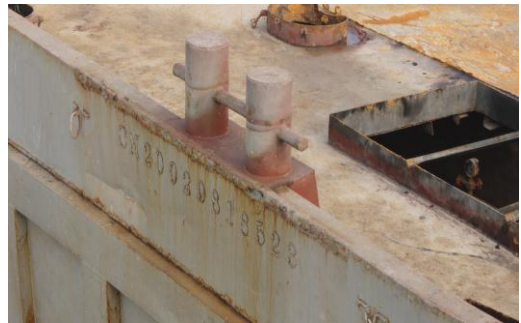
**船舶名称：**2015年12月9日，海事调查人员进行现场勘查时，在受油船船尾发现“CN20029818523”标识，该编号与“俞垛96”轮船船国籍证书登记的识别号一致；
