# 东莞“4·17”“兴航海 198”轮

## 爆炸事故调查报告

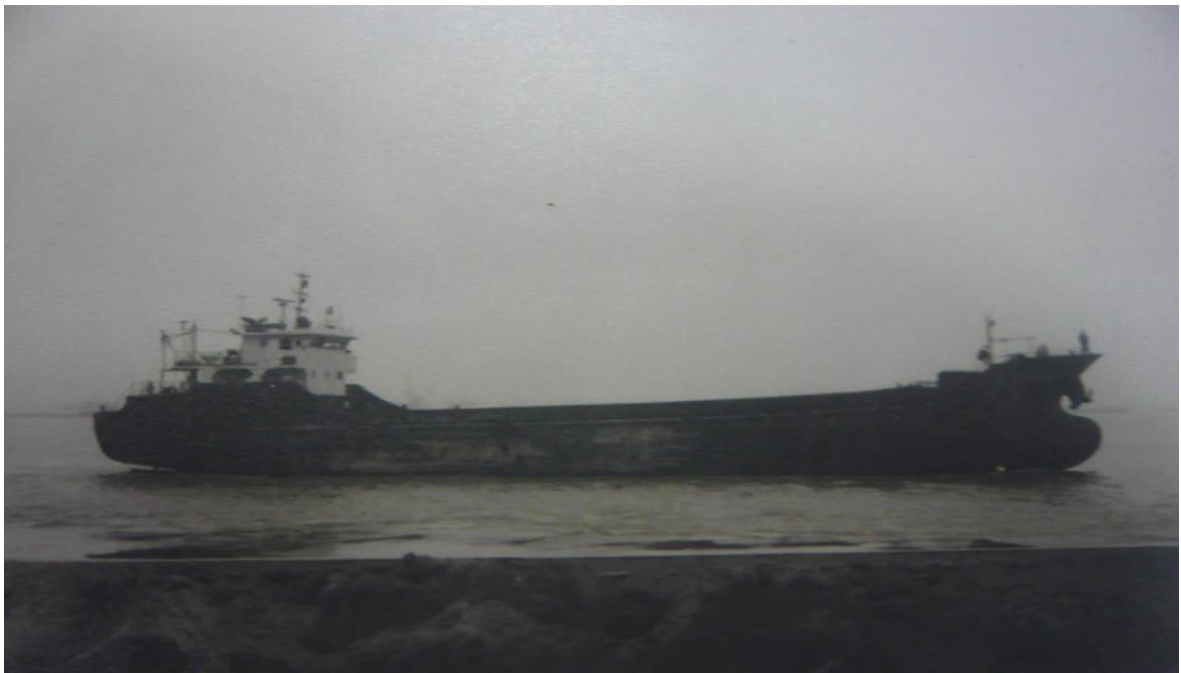
图 1 “兴航海 198” 轮（船东提供照片）

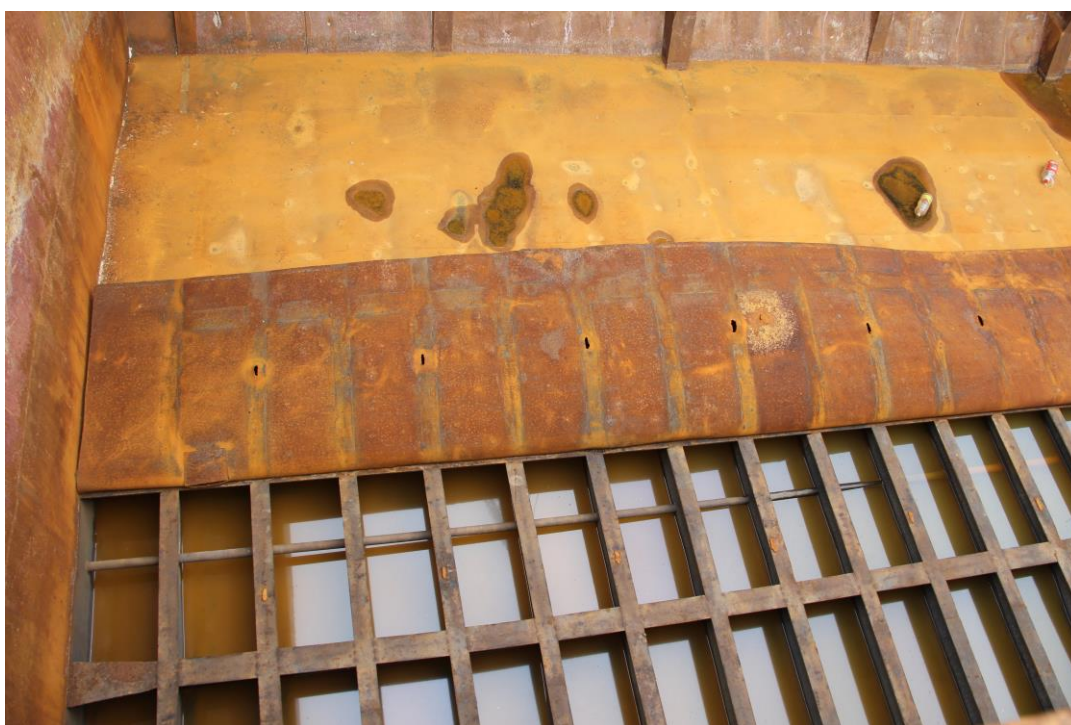
据勘查，该船装有垫舱板，垫舱板与龙骨面板、肋骨面板为点焊连接，组成船底板格的龙骨、肋骨均在腹板开有流水孔，使船底板格相通，货舱舱底由垫舱板和船底板构成（以下简称舱底结构）。根据江苏省船舶检验局泰州检验局提供的该轮“基本结构图”（完工图），该轮垫舱板自行加装，并用点焊固定。

图 2 货舱舱底结构（图中铁管是压载水管）

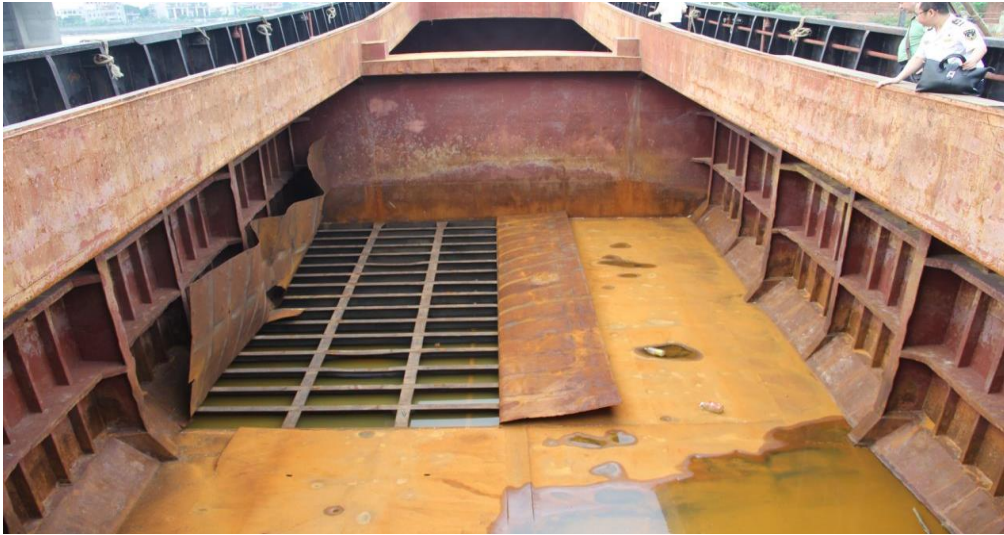
该轮货舱后部舱底结构内左右侧各设有一根透气管（船东自行安装），但事故前已被船东封堵。

图 3 事故船舶后货舱

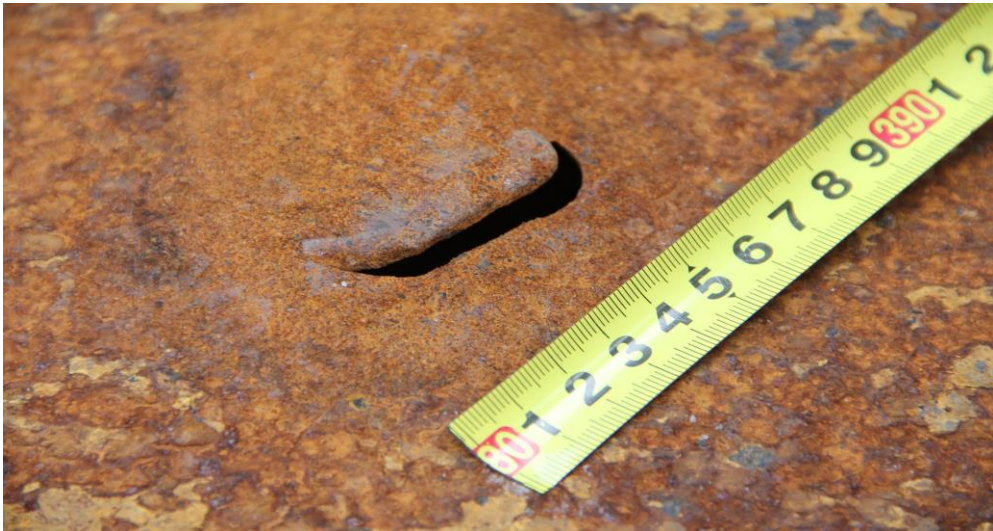
现场勘验发现，该轮后货舱垫舱板有多处非因爆炸造成的破洞和裂缝。根据船员陈述，上述破洞和裂缝是由于锈蚀以及使用抓斗等设备装卸货造成，如位于后货舱左前部的舱底面板有一个旧破洞，长度约 5cm，并有一个长度约 50cm 的近似正方形的补丁，补丁焊缝严重锈蚀开口。

图 4 破洞外表面

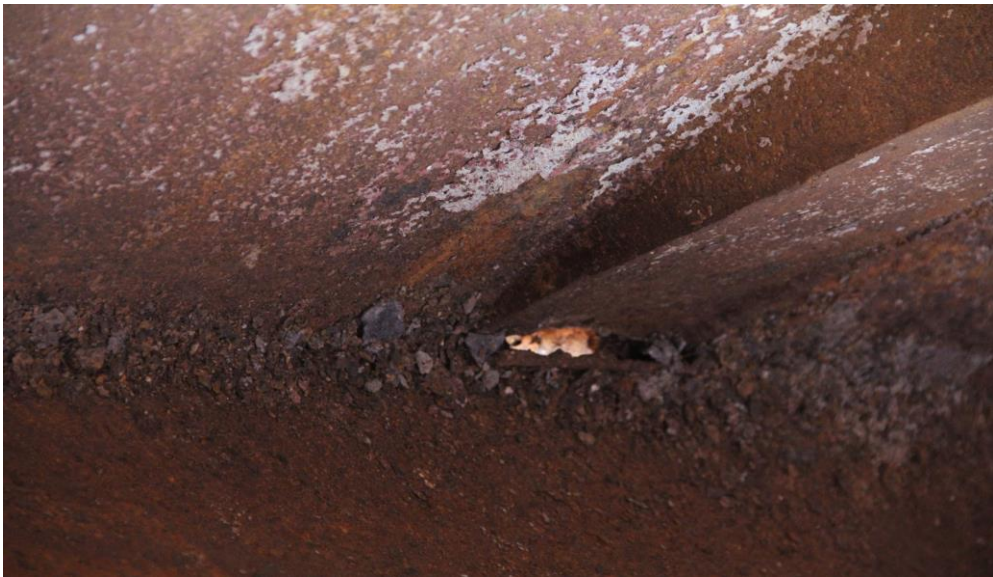
图 5 破洞内表面

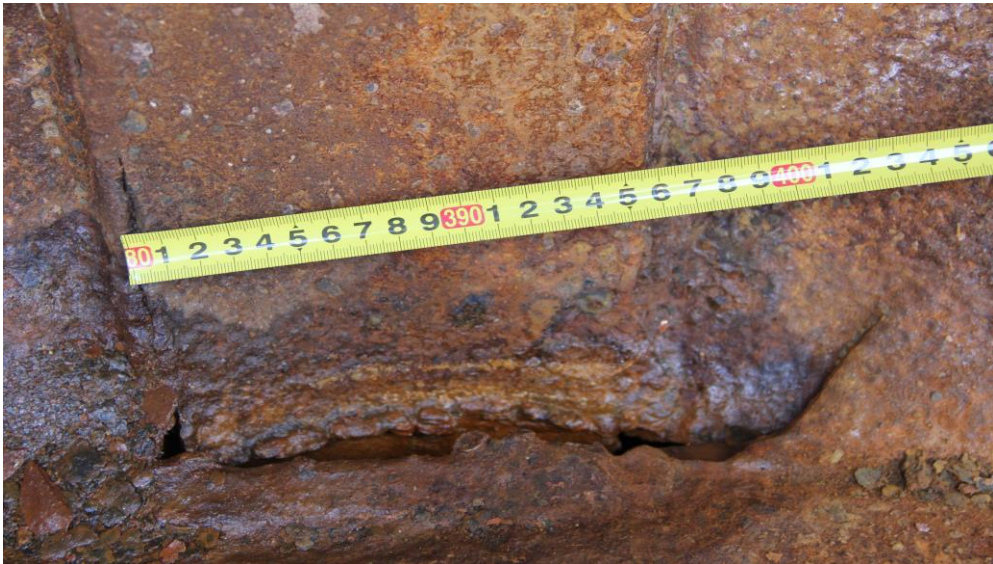
图 6 货舱底面板的破损补丁锈蚀开口

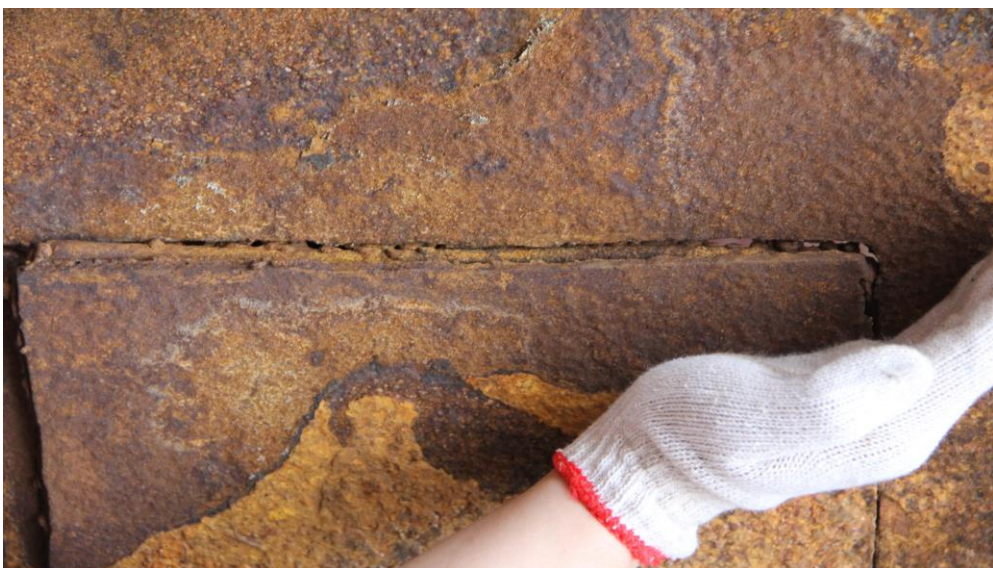
图 7 面板的破损补丁锈蚀开口

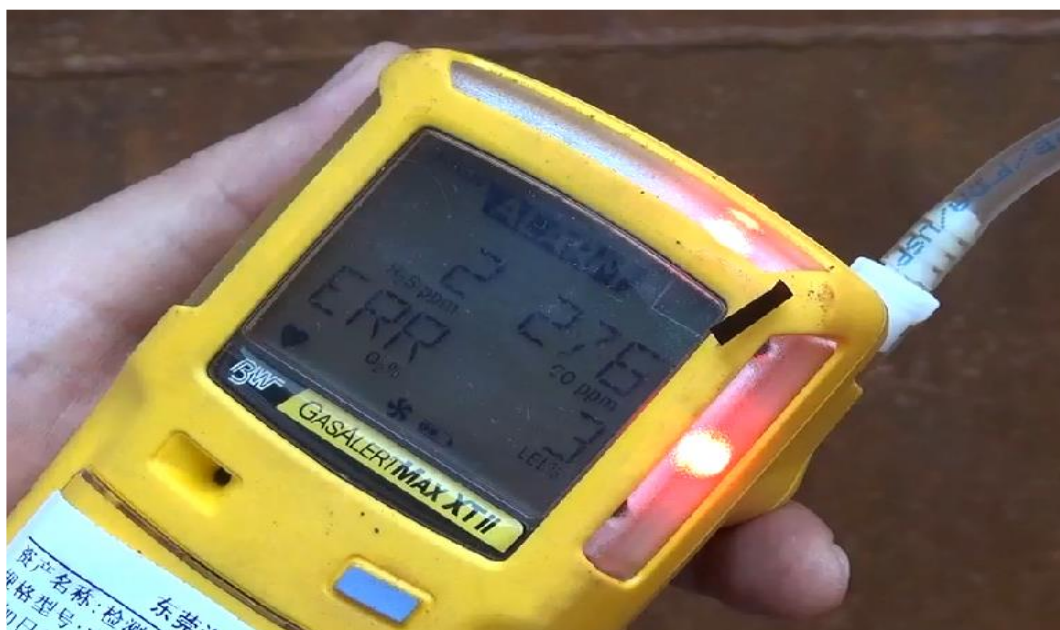
5月4日下午，调查组利用可燃气体检测仪（型号：BW MAX XT II）对该轮爆炸点紧邻的前舱双层底内的残留气体进行了检测，检测结果显示，其左前舱H<sub>2</sub>S含量为2PPM（可能来源为油漆老化），CO含量为276PPM（长期密闭空间、油漆老化易产生该气体），舱内气体可燃气体浓度含量达到爆炸极限下限（参照甲烷）的3%（甲烷爆炸下限为4.9%），也就是其他可燃气体体积比达到0.147%。因前后舱情况基本相同，由此推断：爆炸发生前后舱双层底内存在其他可燃气体，但可燃气体及具体浓度不明，且可排除后舱H<sub>2</sub>S和CO

图 9 检测仪测可燃气体浓度
