MAIR070402201802

## 浙江温州“9.25”“浩祥19”轮触礁事故调查报告

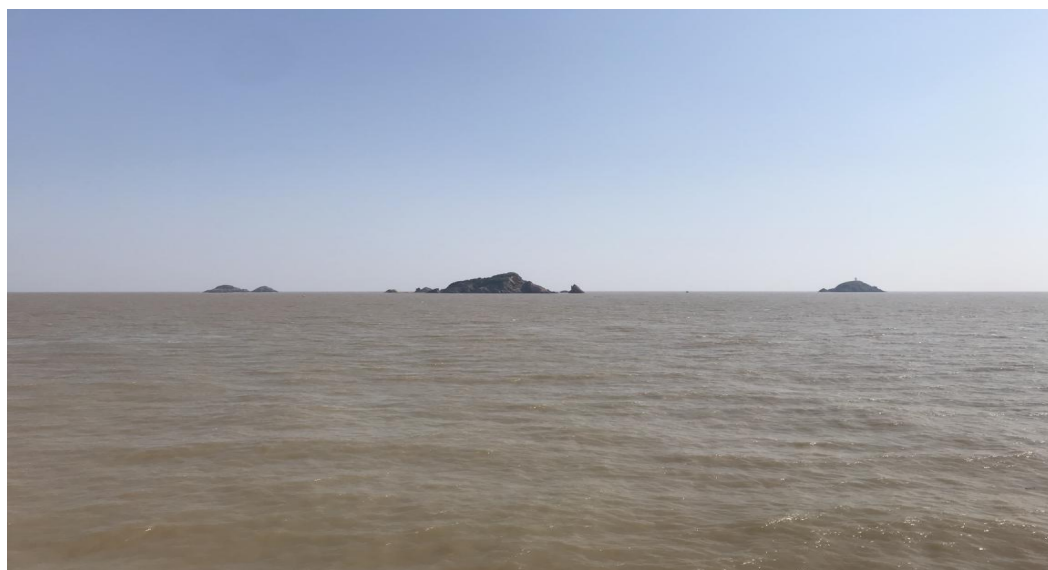
事发水域的岛屿

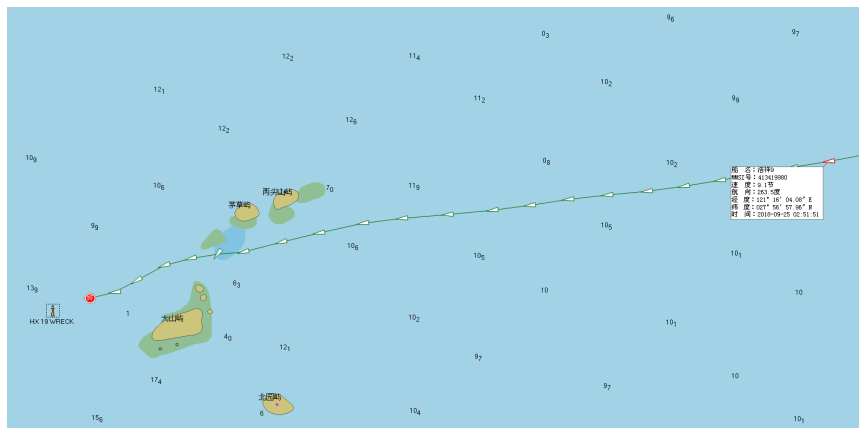
（1）0251 时，航速 9.1 节，航向 263.5°。
