# 上海吴淞“4.1”“盛泰”轮火灾事故 调查报告

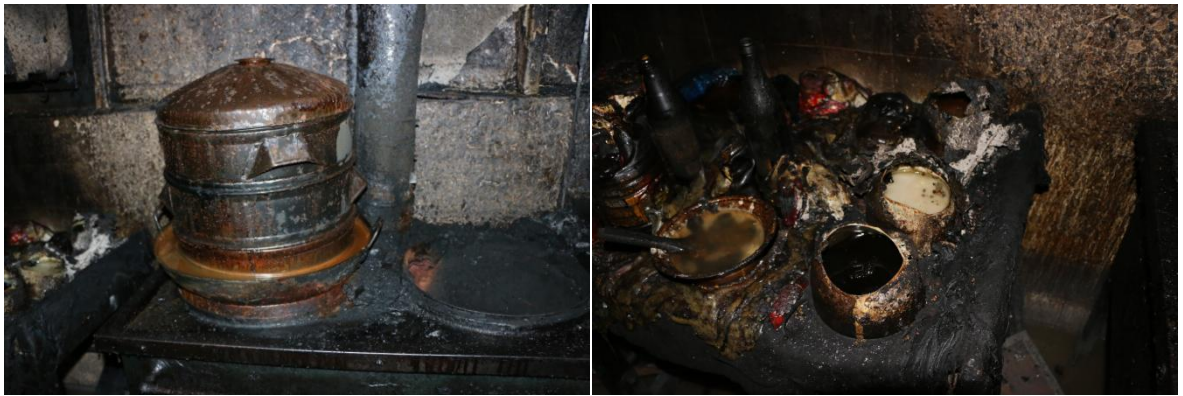
图 4：厨房间失火后物品陈列图

两个明火灶头中有一个已损坏不用，在用的灶头因油嘴工况不稳定，偶尔会爆燃，前任三管轮曾帮助大厨进行油嘴清洁和修理。3月24日更换三管轮后，油嘴未修理过。4月1日事故发生时，灶头上正在用大火蒸发糕。

灶头正对面墙面原为不锈钢材质，墙面上产生油垢后，船员不对其除油垢清洁，而在油垢上涂油漆，保持外观美观，久而久之，墙面上堆积起很厚的油垢油漆混合涂层。

4月1日事故发生时，厨房间灶头附近放置如下物品：1. 四个塑料容器（5升油壶从中间剪开后，保留下半部分），容器内装有盐糖味精等调味料；2. 容器下方垫有干的抹布；3. 两个不锈钢盆内装满食用油。

1. 对公司所有管理的船舶进行消防隐患排查，发现有不安全因素的，应立即整改。做好油灶周围的防火安全措施，防止油灶

在使用过程中因爆燃引发火灾，对存在安全隐患的油灶进行改造。严格查处随意关闭全船报警系统、防火门不关闭等行为，发现有类似安全隐患存在的船舶，应追究相关人员责任。

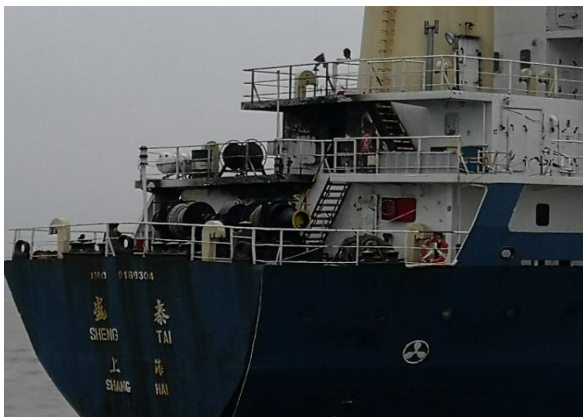
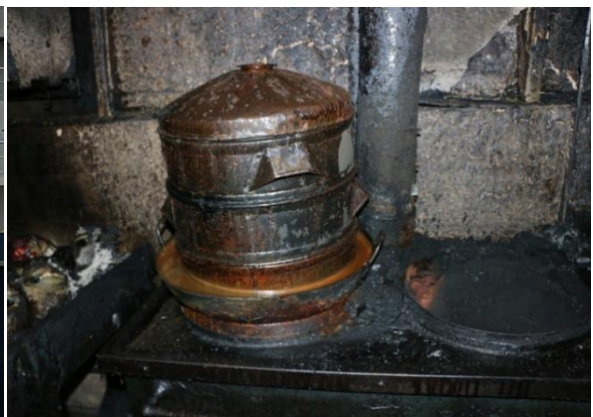
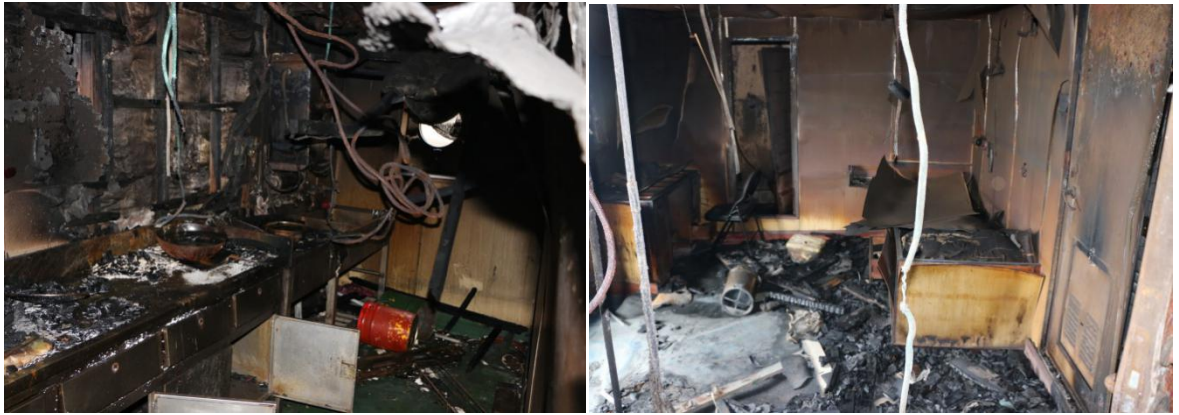
图 5：“盛泰”轮火灾现场

“盛泰”轮生活区主甲板一层厨房大面积过火；二层生活区大厨房间、医务室过火、其余舱室受浓烟影响表面受损；三层轻微受损；船上 2 名船员死亡。

厨房间燃油灶头油嘴供应柴油不均衡产生爆燃，引燃灶头附近的排烟管表面油垢，随后引燃墙面的油漆油垢混合涂层等易燃物，随后引发大面积的表面过火燃烧，形成浓烟蔓延至二层以上的生活区。

（1）“盛泰”轮厨房间正对明火灶头的墙面上使用油漆掩盖油垢，形成了距离明火很近的大面积易燃物。

（2）厨房间 A 级防火门和舷窗长期处于开启状态，易燃物在燃烧中持续得到氧气补充，过火面积迅速扩大。
