MAIR200000201602

# 湛江“11·27”“锦航 689”轮船员失踪事故 调查报告

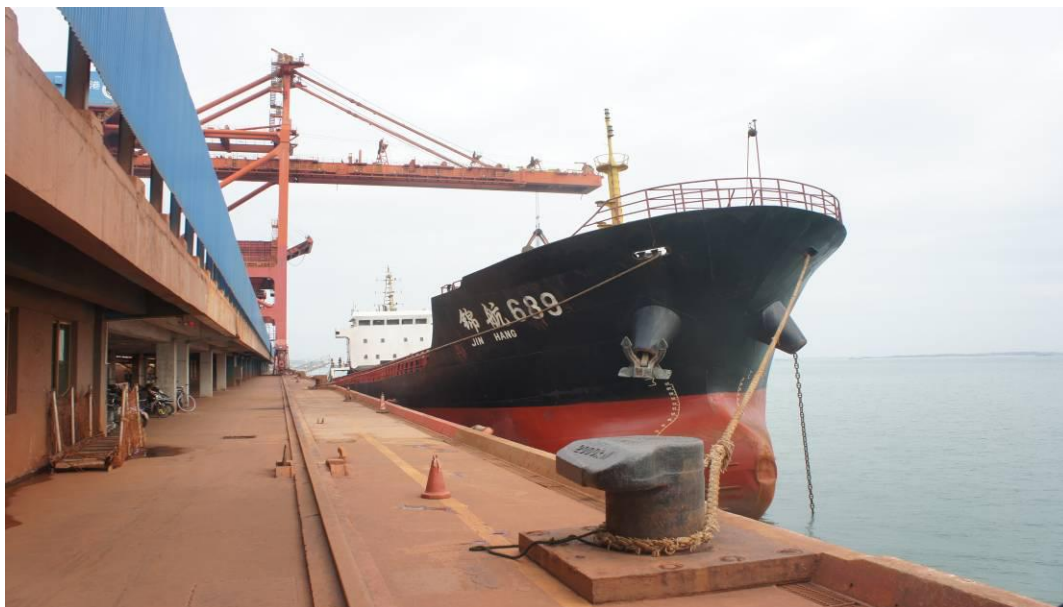
图 1：“锦航 689 轮”（2016 年 11 月 30 日在湛江港 400 泊位拍摄）

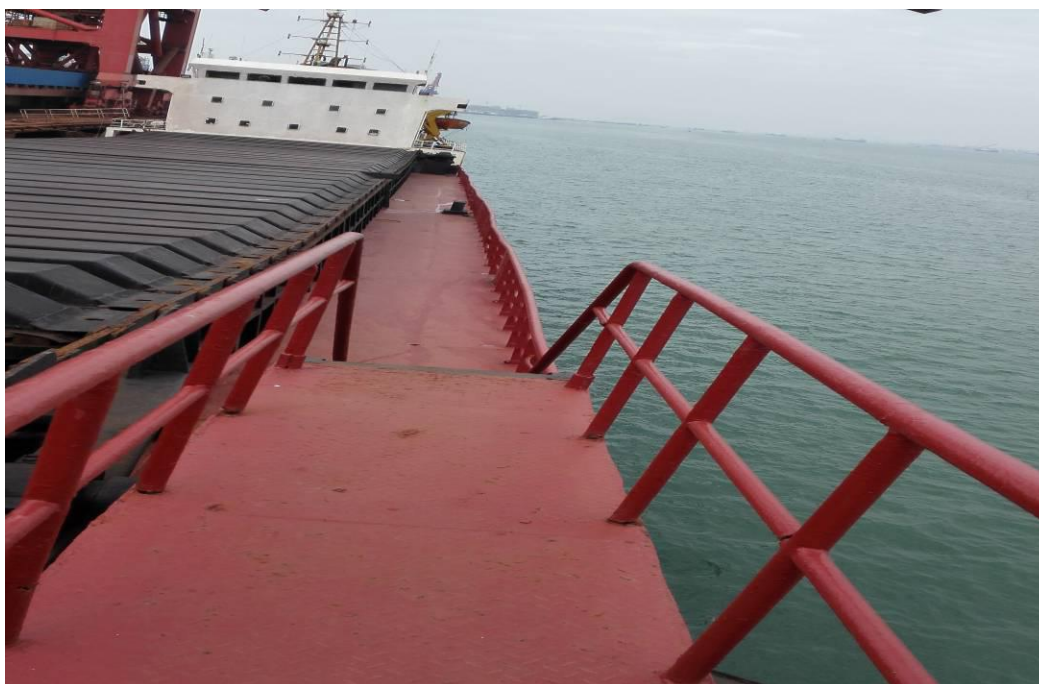
图 2：“锦航 689 轮”左舷通道（2016 年 11 月 30 日拍摄）

通过对船舶进行现场勘查，该船船艏、尾部、左右舷通道均设置有防护栏杆，基本完好且保持通畅，吴\*\*所在房间里遗留的个人用品保存完整。

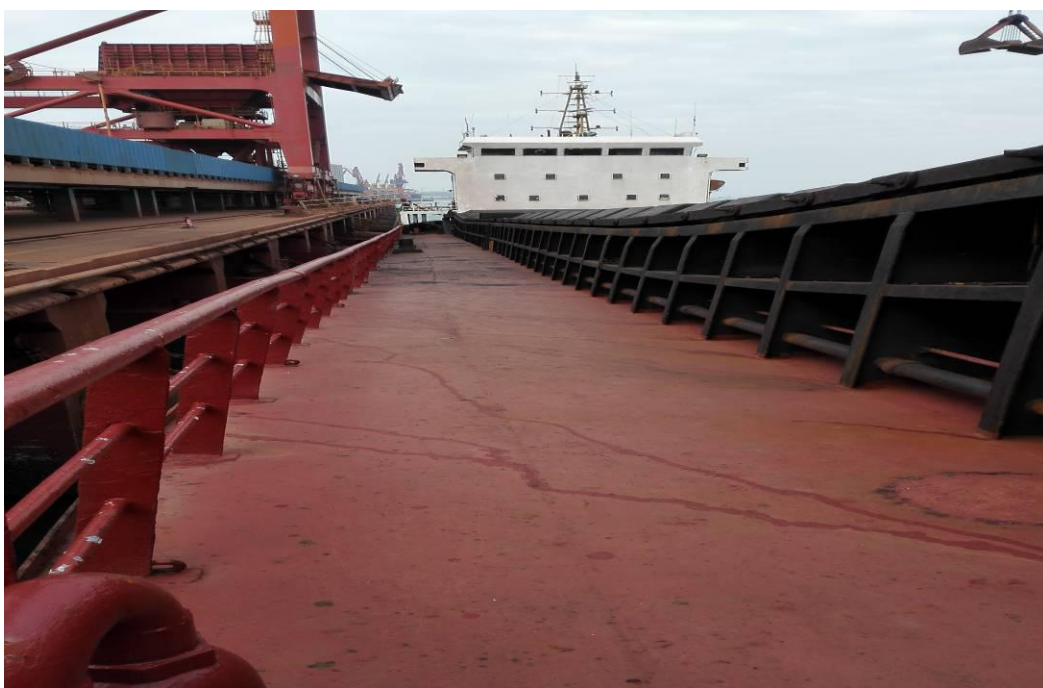
图 3：“锦航 689 轮”右舷通道（2016 年 11 月 30 日拍摄）

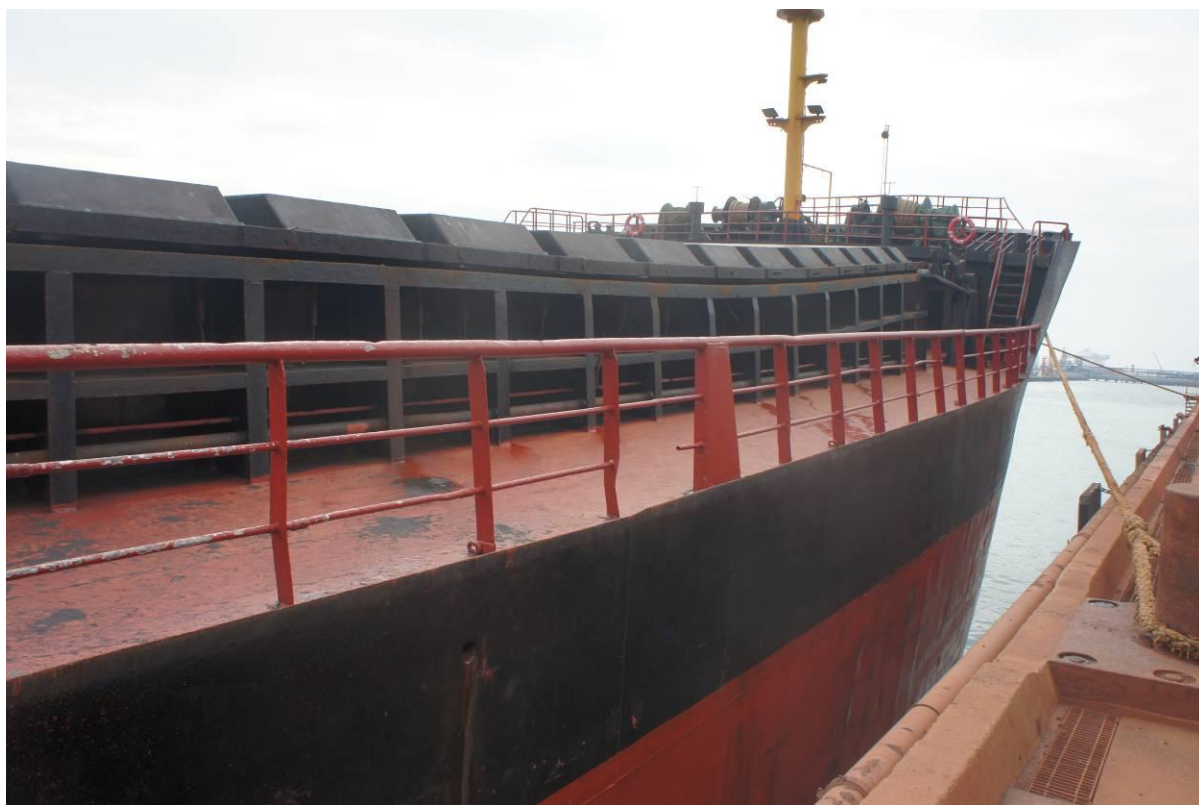
图 4：“锦航 689 轮”右舷及船艏（2016 年 11 月 30 日拍摄）

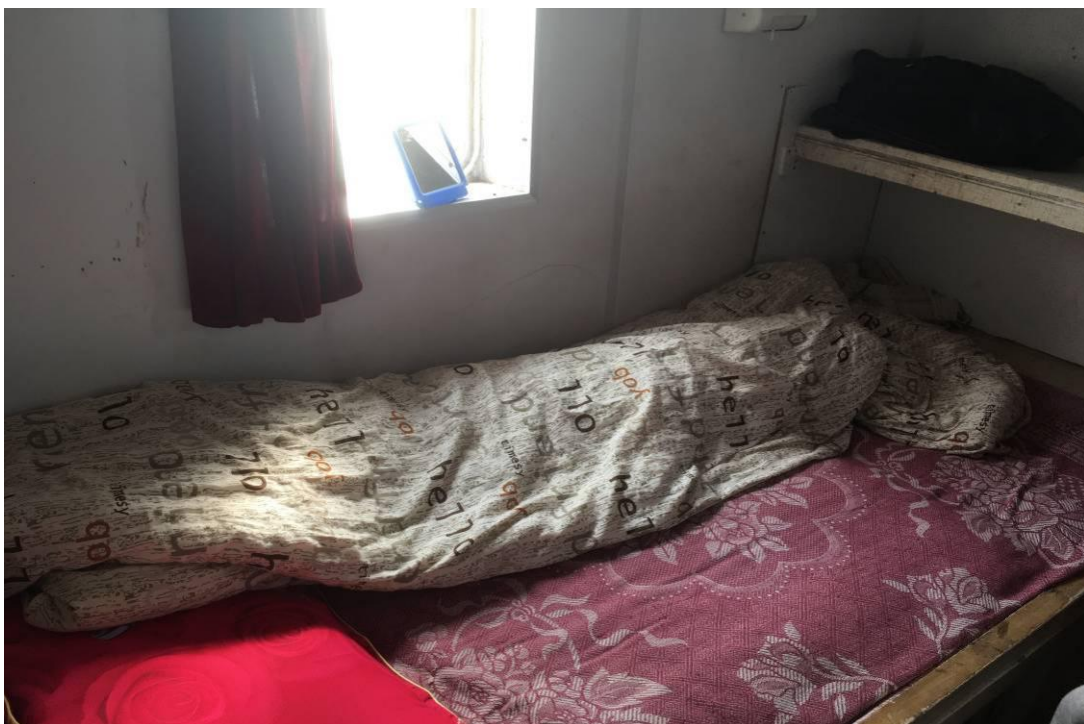
图 5：“锦航 689 轮” 吴\*\*住的房间(2016 年 11 月 30 日拍摄

备注：床铺已被整理过，原始状态呈掀开、散乱状态)

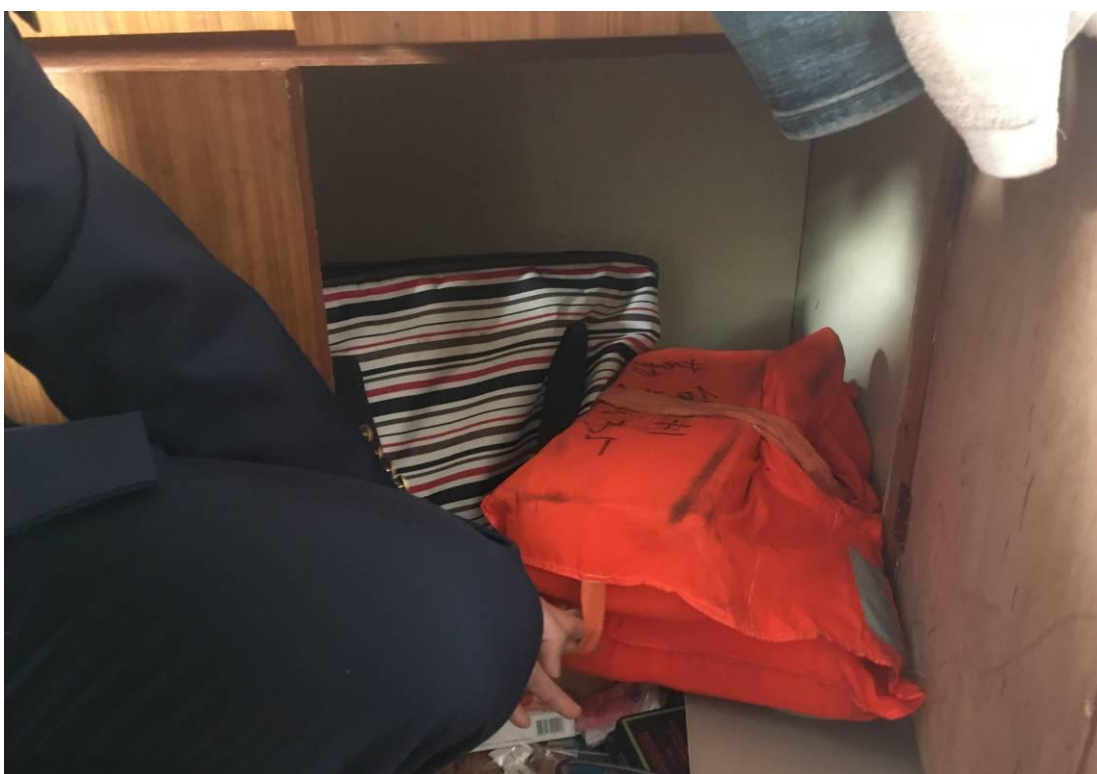
图 6：“锦航 689 轮” 吴\*\*房间救生衣（2016 年 11 月 30 日拍摄）

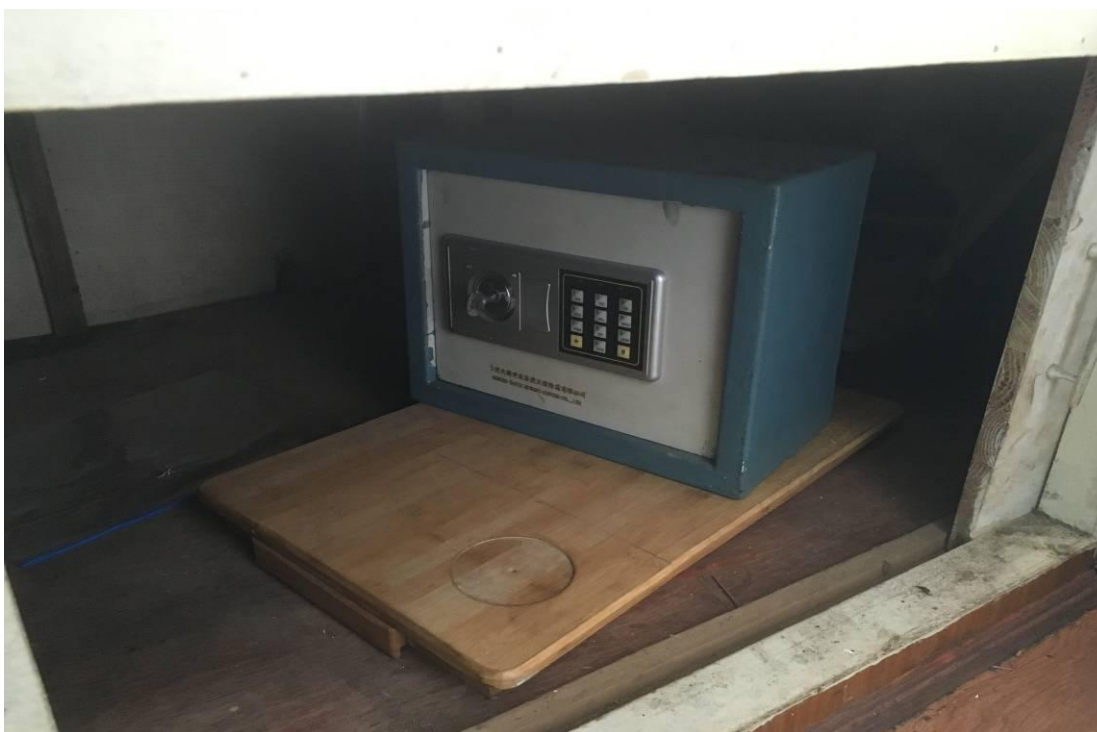
图 7：“锦航 689 轮” 吴\*\*房间床底保险柜（完好），（2016 年 11 月

30 日拍摄)

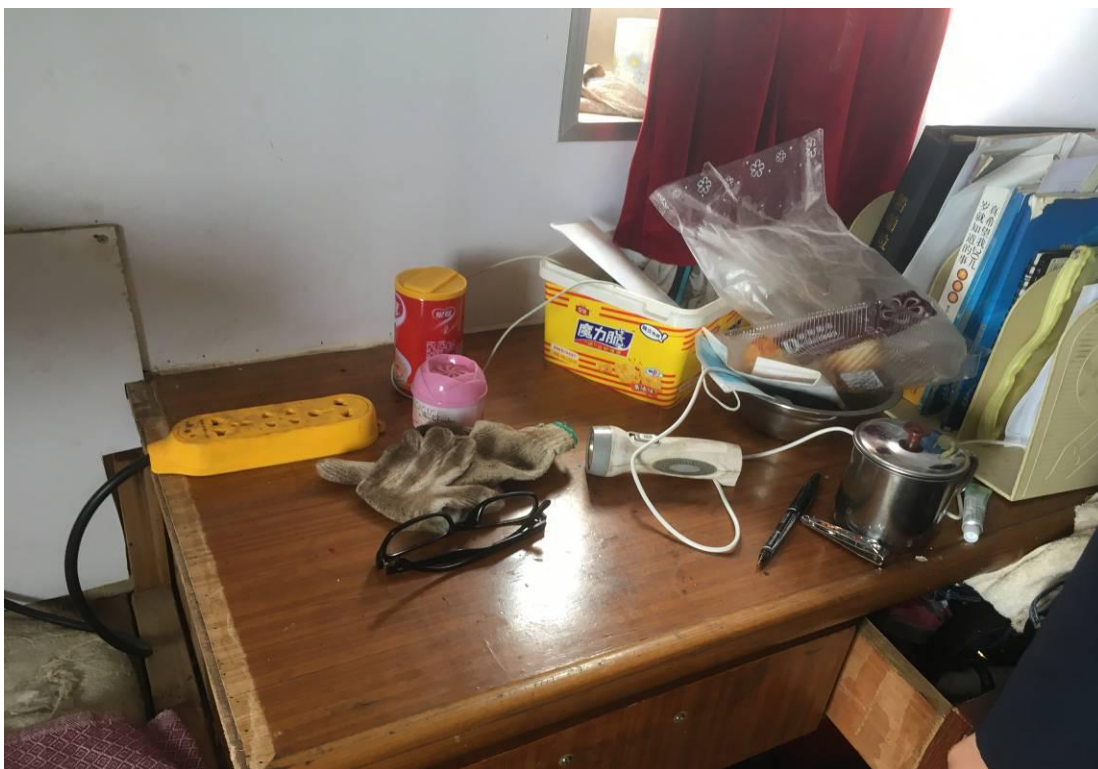
图 8: 吴\*\*房间的眼镜、食品等个人用品 (2016 年 11 月 30 日拍摄)

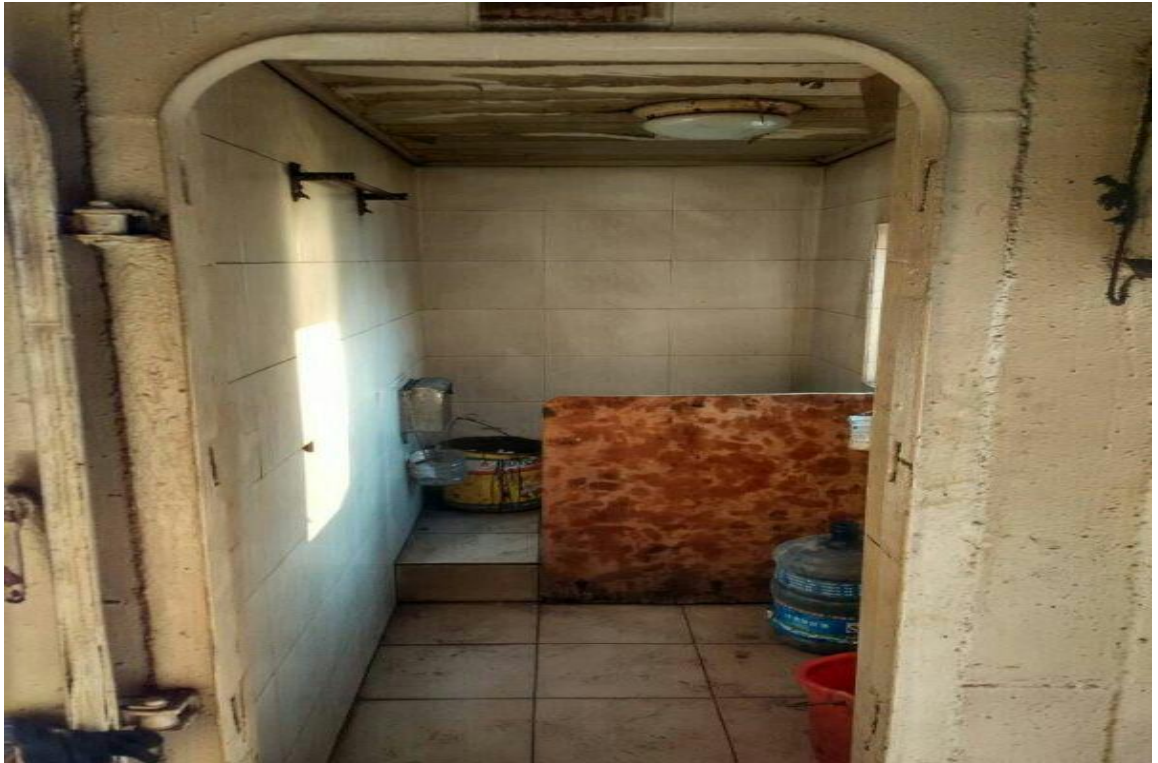
其一，根据询问，了解到该船多数船员有不去厕所，直接到船舶下风舷的栏杆处小便的习惯，尤其是住在艇甲板一层的船员，该层有一个厕所位于船的右舷，经现场勘查，发现厕所里的过道加装了一个隔板，通道变窄，影响进出，另外，该厕所门口正对机舱天窗开口，航行中机舱散发的油气及热量传递到厕所，令人难受，也是船员不习惯进厕所方便的原因。失踪船员吴\*\*的房间位于艇甲板的左舷，根据船上人员反映，吴\*\*也经常到艇

图 9：艇甲板楼层的厕所（2016 年 11 月 30 日拍摄）

二、建议广西防城港锦航船务有限公司加强对所属船舶的船舶设备维护保养的监督和监控。对所属船舶开展一次全面的安全检查，特别加强对船上厕所等生活设施、安全护栏等安全设施符合性的检查，并及时纠正存在缺陷和隐患，确保为船员提高安全舒适的工作和生活环境。

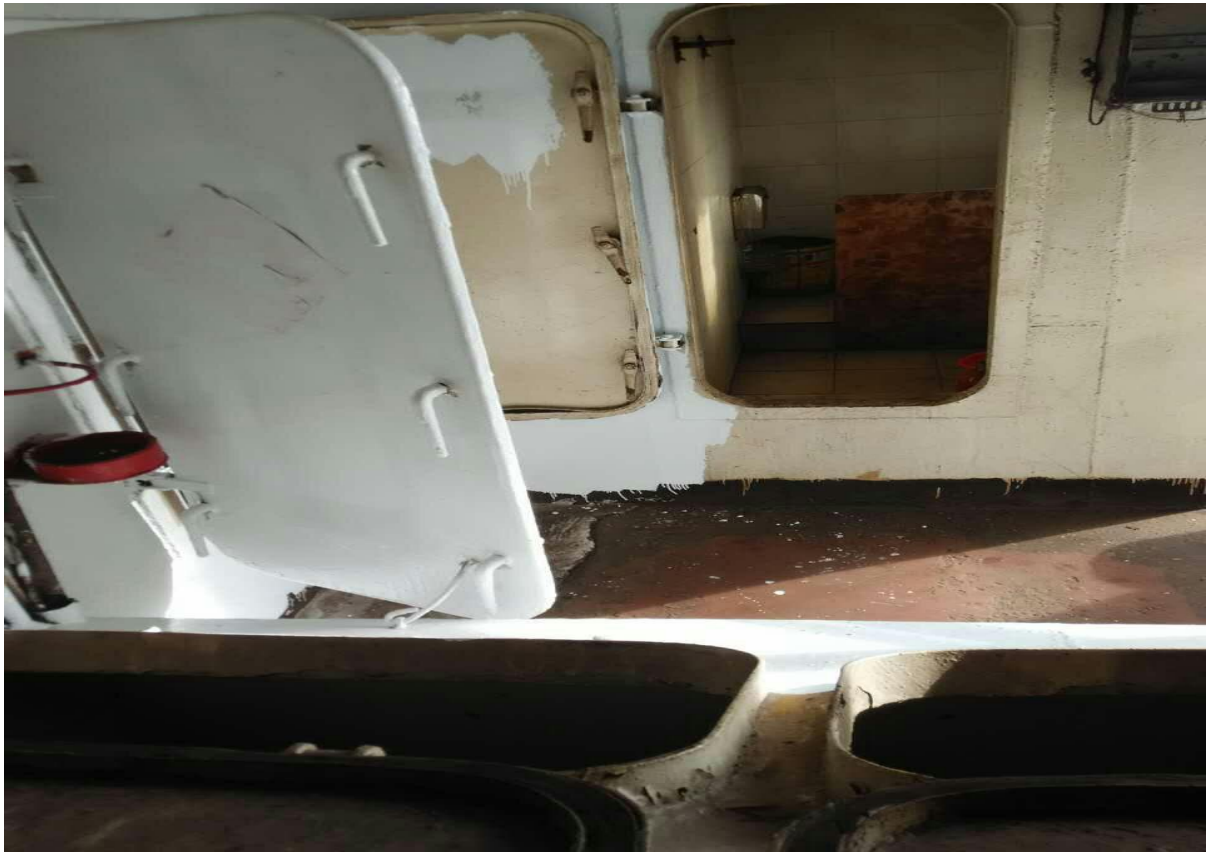
图 10： 机舱天舱开口正对厕所门口（2016 年 11 月 30 日拍摄）

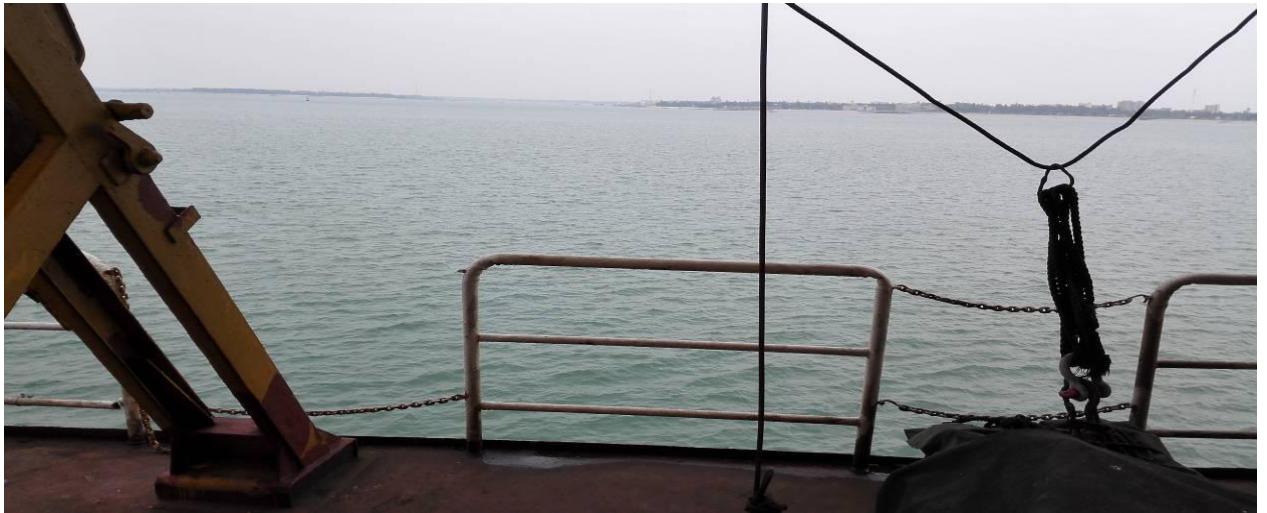
其三，现场勘查时发现，该船左舷救生艇甲板栏杆的第二道防护链（自船头至船尾方向）掉落在地，且防护链的拉钩已被拉直，经现场测试，即使该防护链没有掉落，因拉钩形状破坏，在较小的外力撞击下，防护链也会被拉掉，不能起到防护人员落水的功能。船长申明，平时防护链是挂上去的，只有在放艇测试时才打开，防护链掉落及挂钩损坏的具体时间不清楚。

图 11：“锦航 689 轮”左舷救生艇甲板栏杆（2016 年 11 月 30 日拍摄）

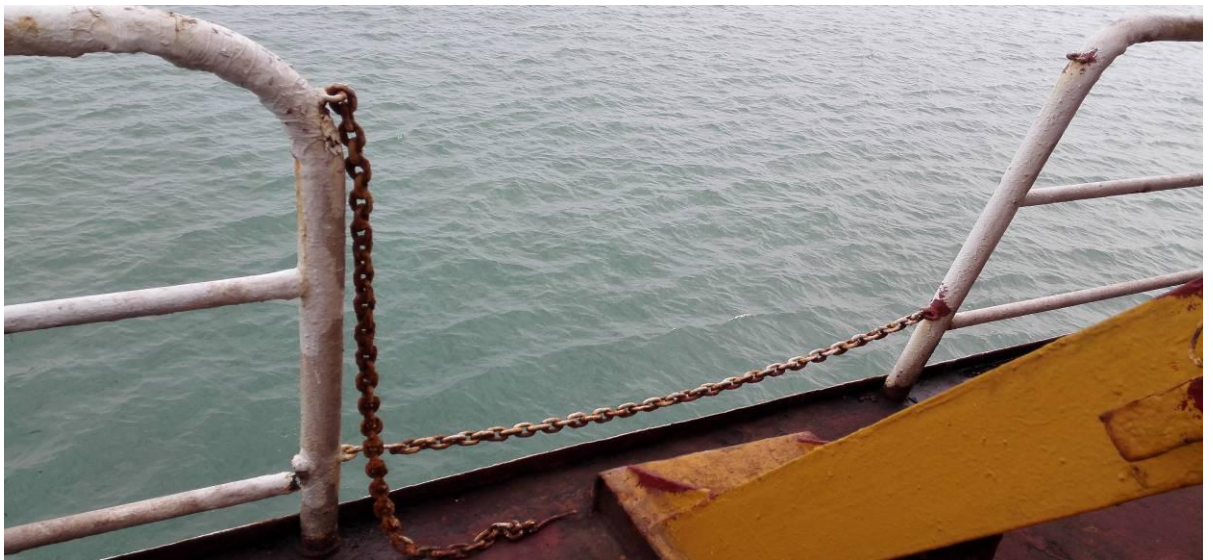
图 12：“锦航 689 轮”左舷救生艇甲板的第二道上层防护链掉落在甲板上（2016 年 11 月 30 日拍摄）

综上所述，因无目击证人且至今没有水手吴\*\*任何进一步消息，鉴于本案件当前证据的局限性，水手吴\*\*失踪的原因无法查明，推断可能的原因是在船舶航行过程中意外落水所致，导致意外落水的原因可能是航行中在救生艇甲板栏杆处小便时受大风

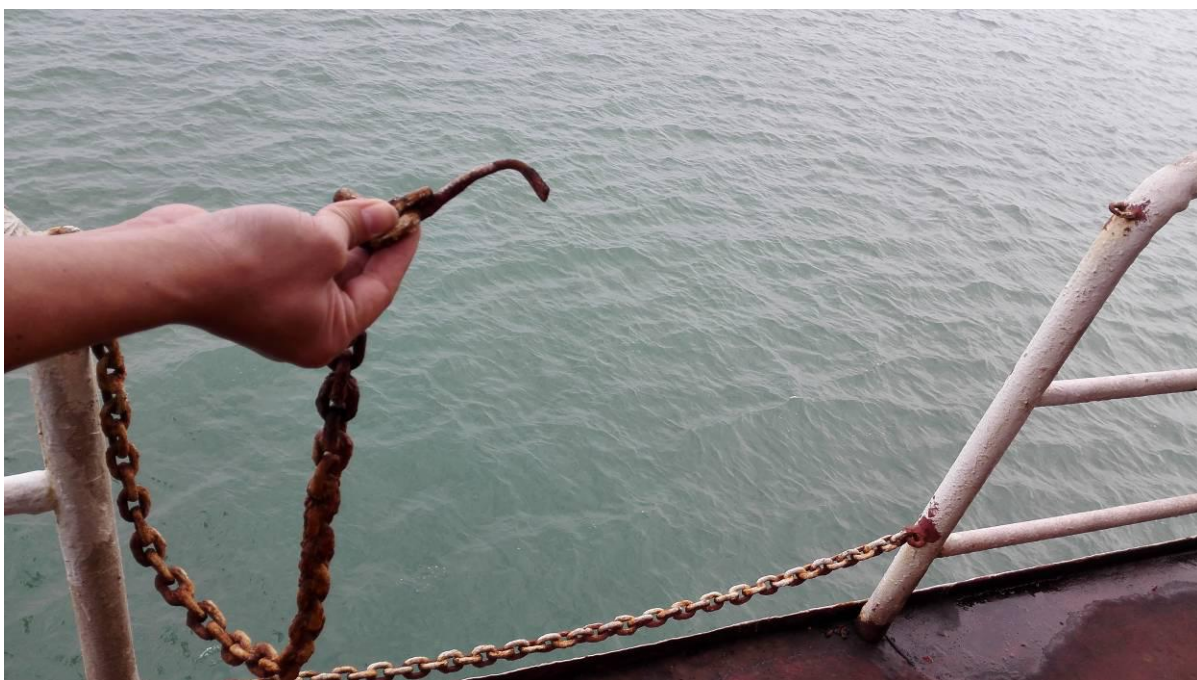
图 13: “锦航 689” 轮左舷救生艇甲板第二道上层防护链的挂钩（已被拉直）（2016 年 11 月 30 日拍摄）

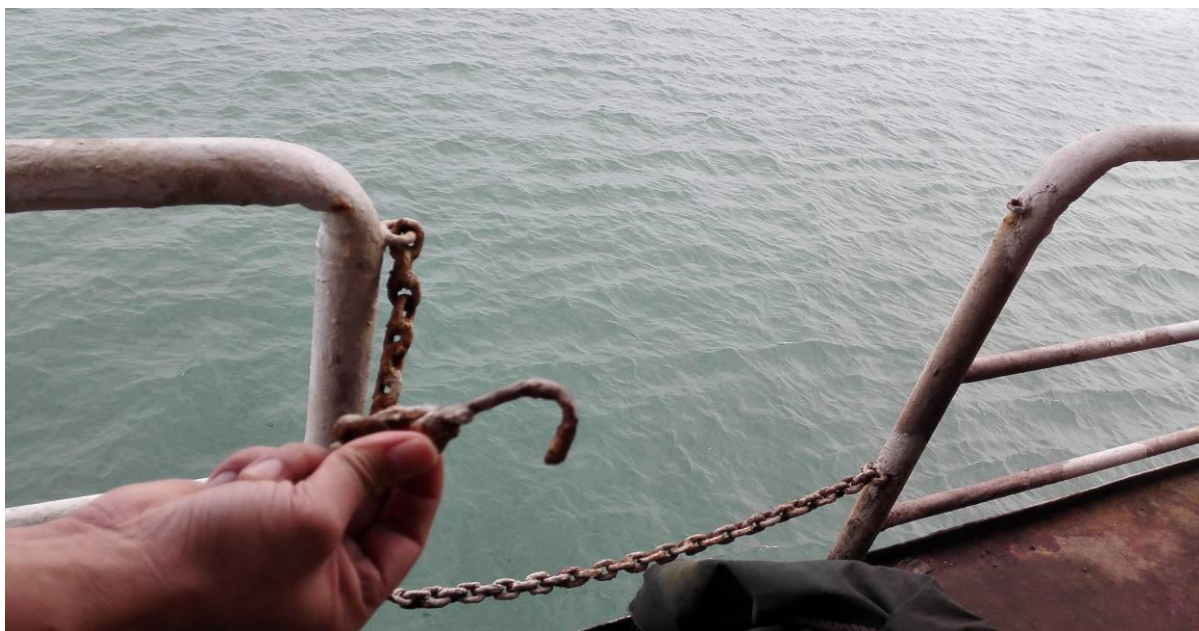
图 14: “锦航 689” 轮左舷救生艇甲板第一道上层防护链的挂钩完好（2016 年 11 月 30 日拍摄）

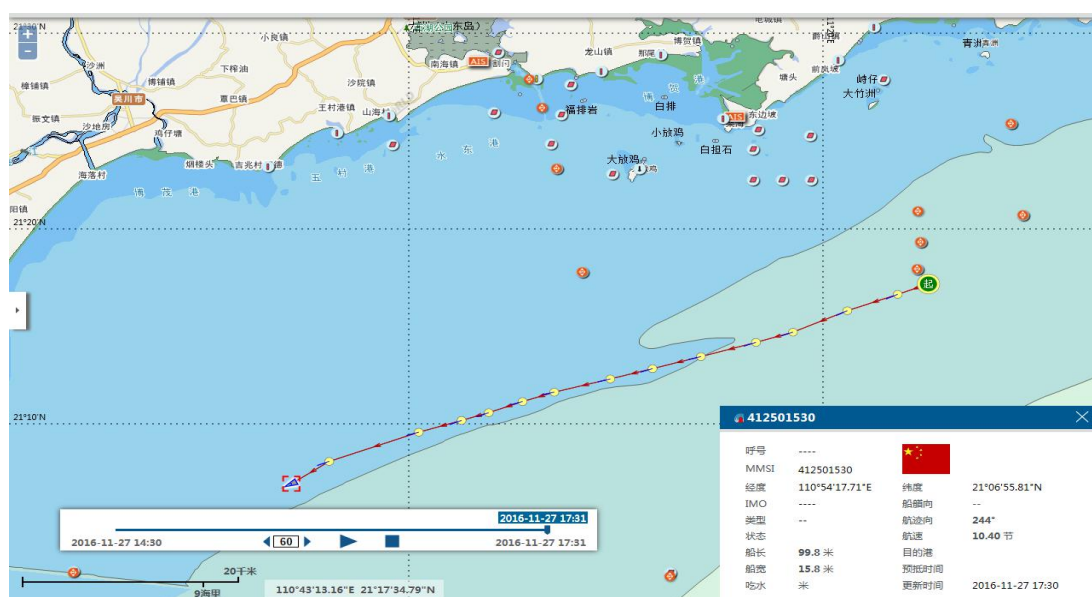
通过询问值班驾驶员和查看“锦航 689”轮 AIS 轨迹，“锦航 689”轮在 27 日 1430 时至 1700 时之间，该轮航行轨迹正常，没有进行大幅度变向和变速的操作。但根据船员的询问笔录显示，当天风浪较大，加上船舶为空载，船舶横摇比较厉害，最大横摇有 8-9 度。

图 15：“锦航 689 轮”事发前后航行 AIS 轨迹
