**广东东莞/东莞水道  
“12·18” “粤东莞货 1305”  
人员落水死亡事故调查报告**

编制单位：东莞沙田海事处

编制时间：2018 年 3 月 16 日（结案时间）

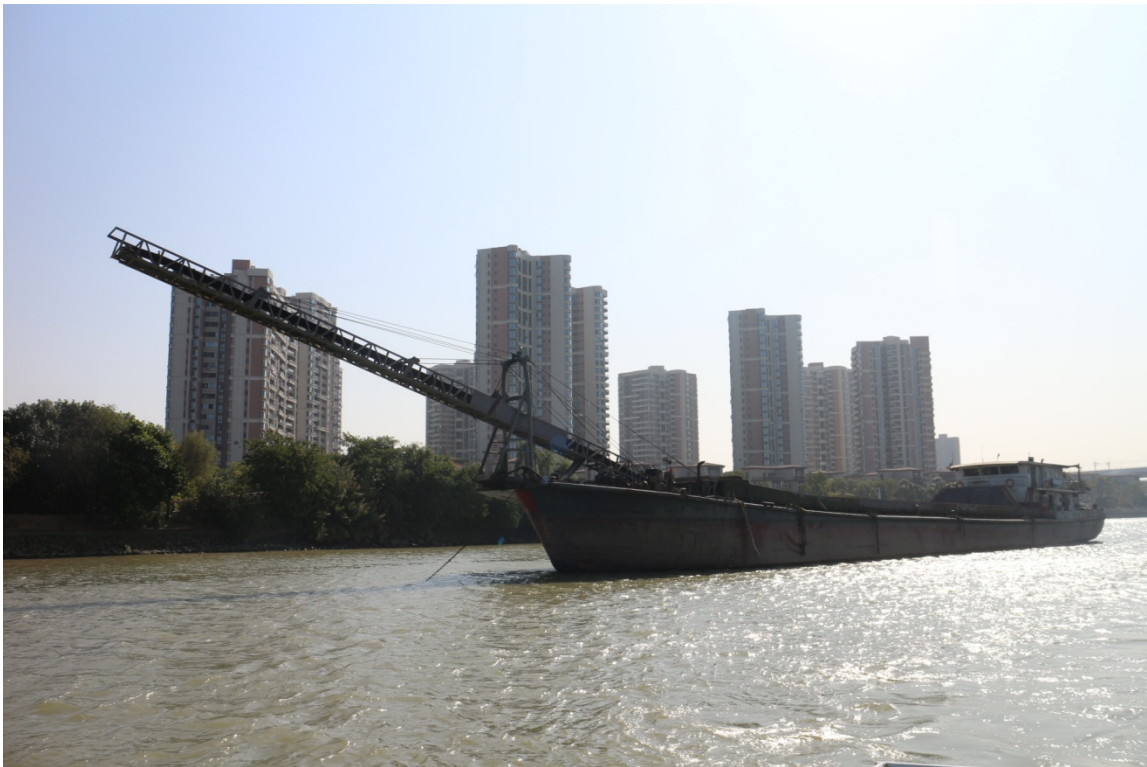
图 1：“粤东莞货 1305” 船锚泊照片

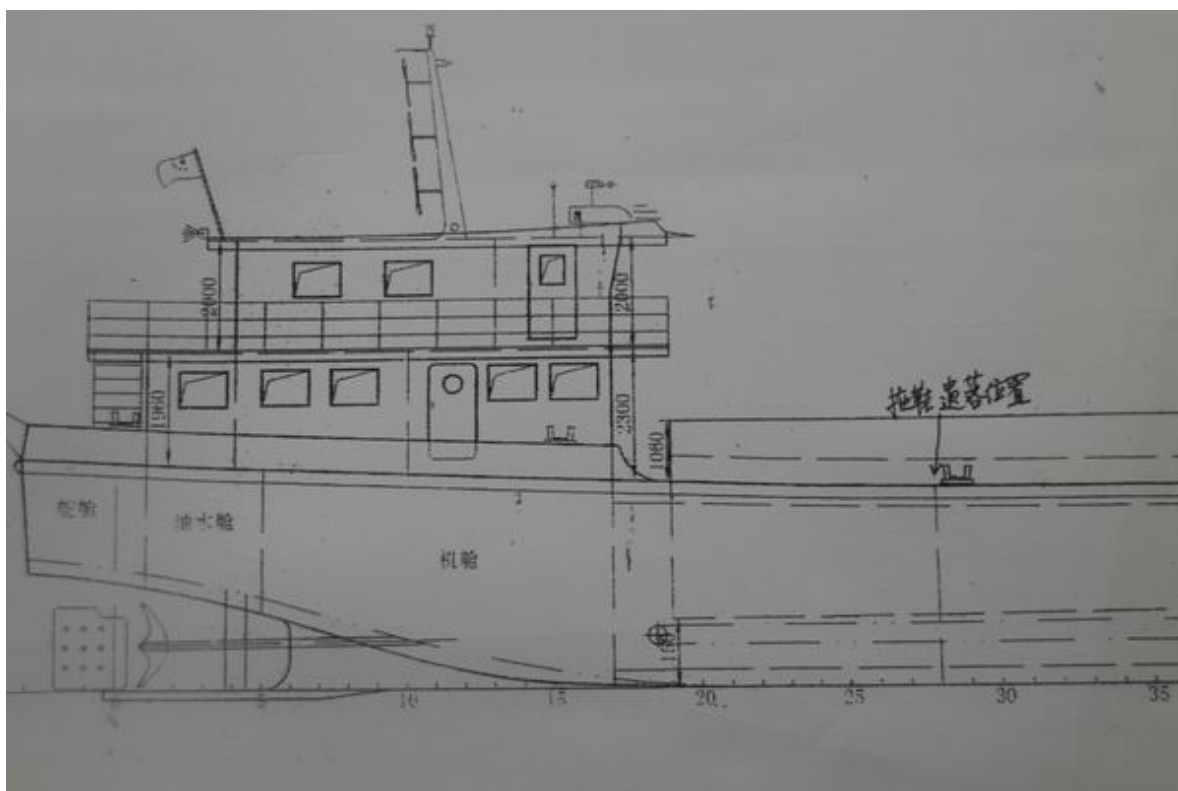
该船生活区和机舱在后部，机舱前端壁与货舱后横隔舱壁中间有 1.8 米长横隔舱。货舱舱口围板高出主甲板 1.1 米。主甲板通道宽 1.3 米。主甲板左右舷各有双柱带缆桩 6 个，缆桩高 0.5 米，直径 0.2 米，柱距 0.3 米。

图 2：甲板布置图(部分)

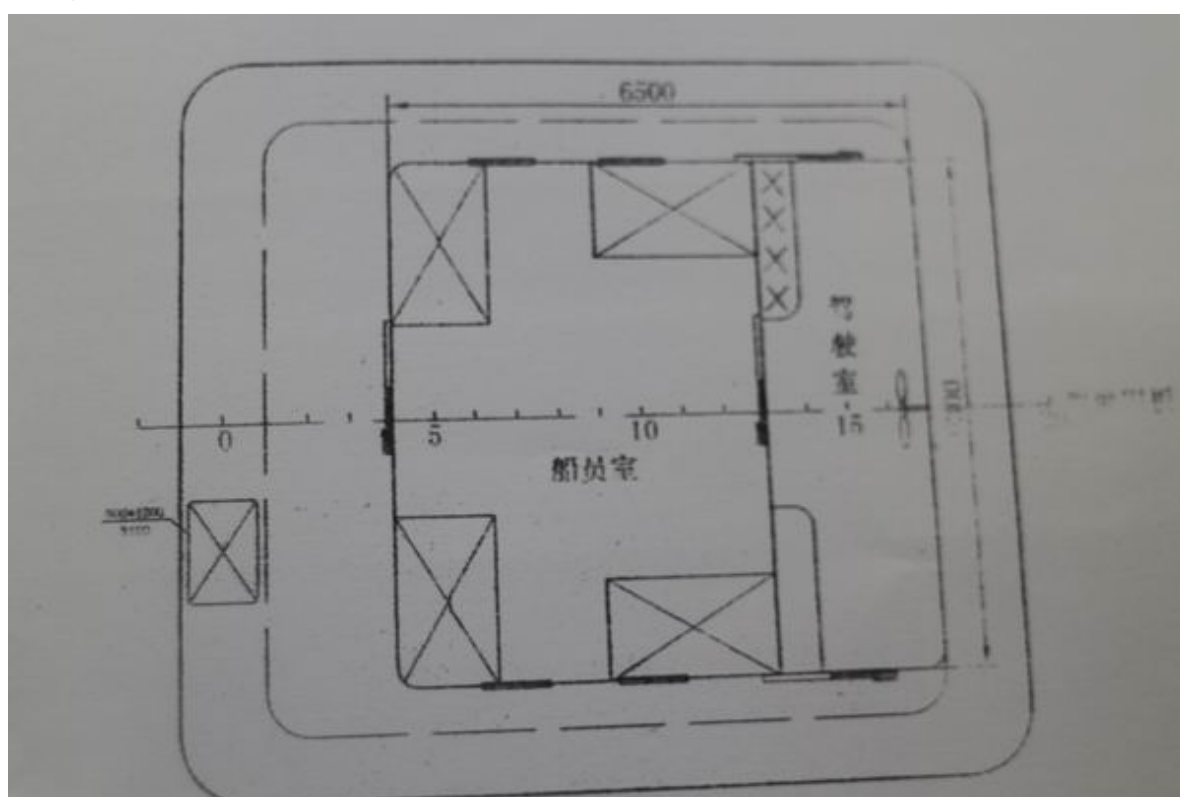
船上生活区在尾部，共有两层。一层两个卧室分别是钟\*醒（单人间）、钟\*照和钟\*（双人间）居住。二层四个卧室，被通道厅分隔为左右两边。二层左侧前部靠近驾驶台卧室为船长居住，后部双人间空置；右侧前部靠近驾驶台卧室为驾驶员\*豪居住，后部双人间为王\*和钟\*健居住。洗手间和冲凉房在一层左侧后部。

图 3：二层甲板舱室布置图

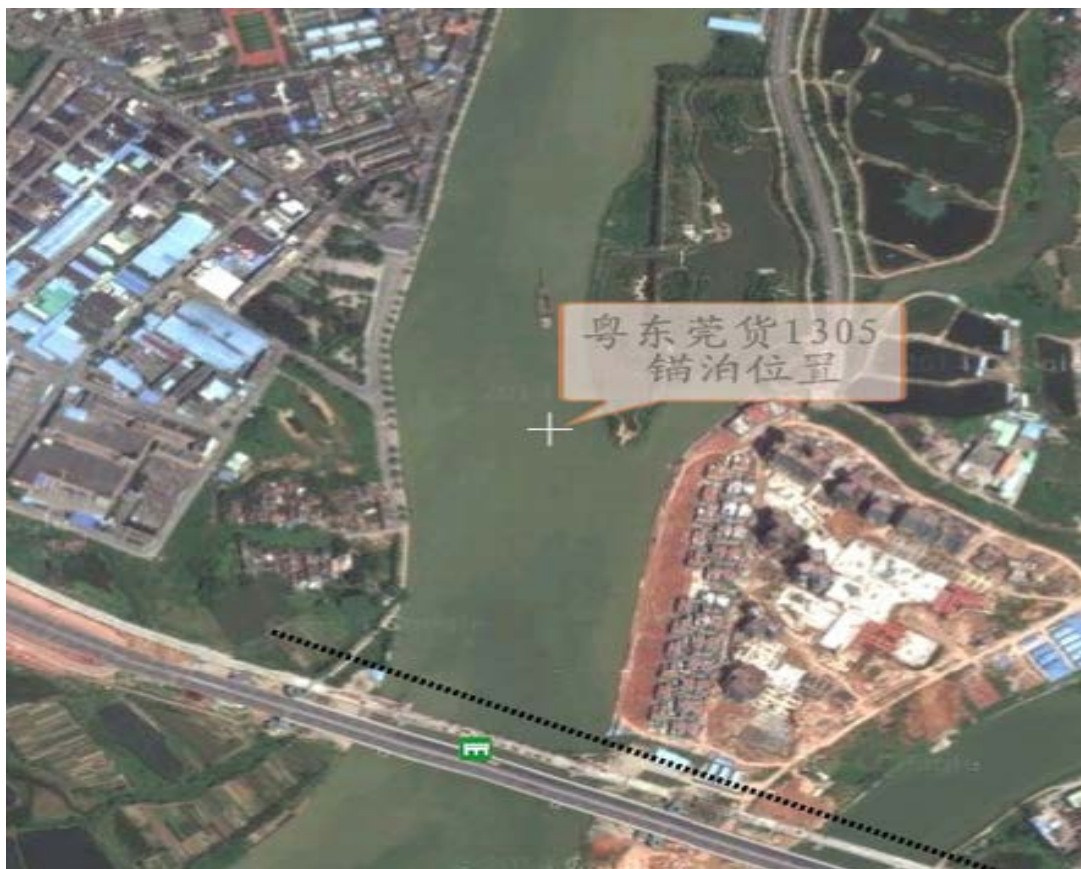
船舶锚位距龙湾公园岸边约 40 米，船舶抛首尾锚，船艏朝上游方向，该水域水深约 3 米，泥沙底质。甲板没有照明，主甲

板两舷无栏杆及其他有效的防护及防滑设施。

图 4：船舶锚泊位置周围环境

（一）090500ISR201701：建议“粤东莞货 1305”船建立和落实船员值班制度，在停泊期间加强值班；加强船员安全教育，在舱面作业、活动时规范穿戴救生衣，做好自身安全防护措施；做好船舶船员保护设施设备的维护，保障船员的人身安全。

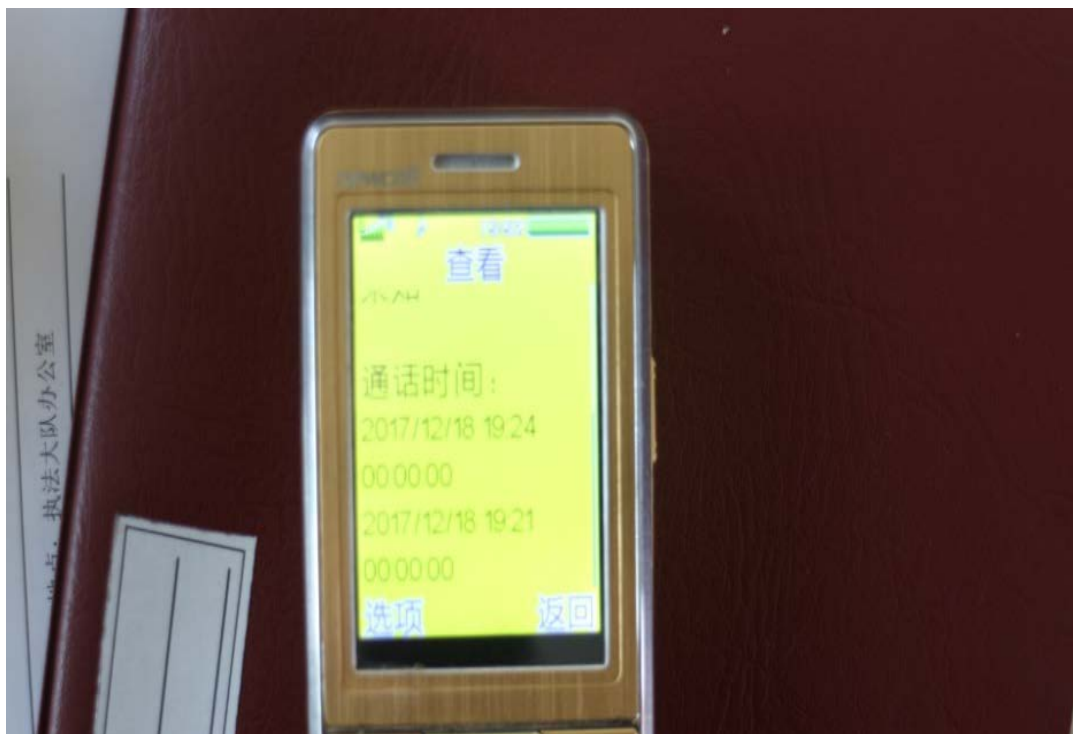
通过查看王\*根手机呼叫记录发现，18 日 1921 时、1924 时王\*根呼叫王\*电话均未接通。在此期间，王\*室友钟\*健在房间听到重物落水声，约 2 分钟后去驾驶台观察河面，未发现异常；几分钟后，仍未发现王\*，怀疑其遭遇不测，便去隔壁房间将情况

图 5：王\*根拨打王\*手机记录照片

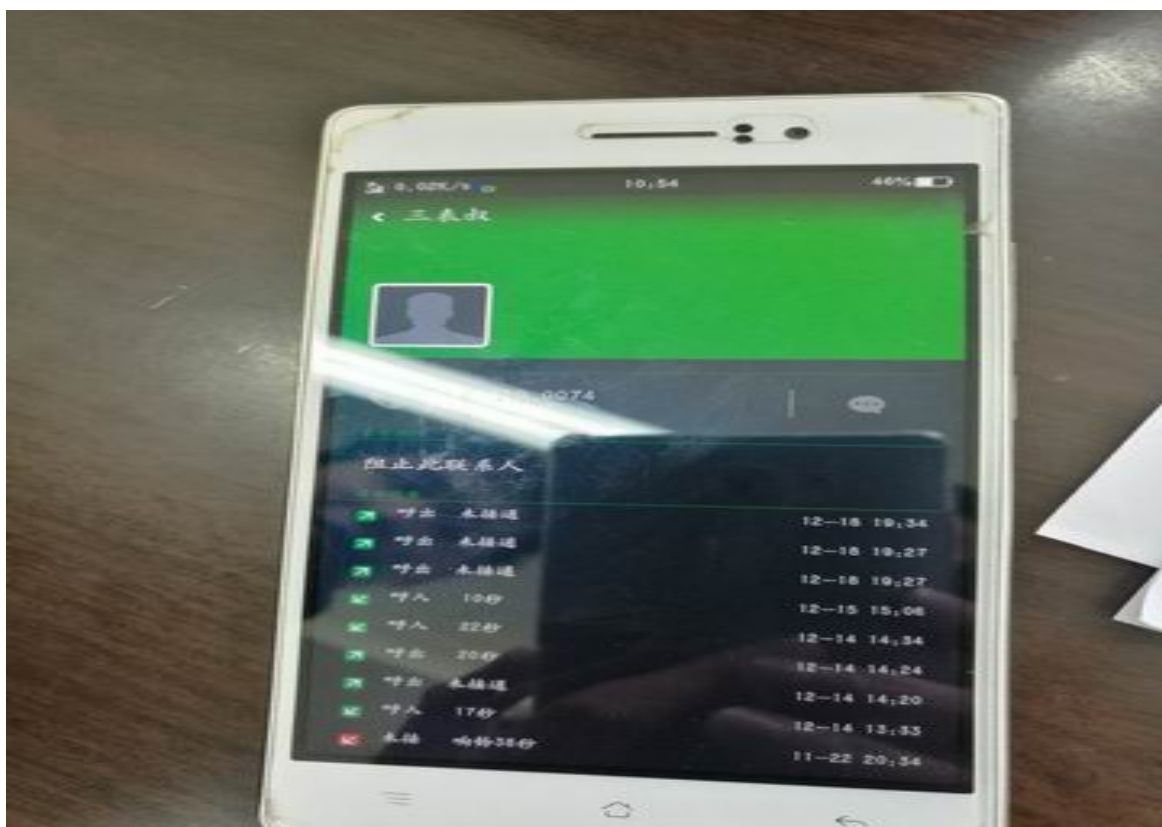
告知弟弟\*豪。\*豪立即用手机拨打王\*电话，没有打通，拨打记录为 1927 时。综合以上通话记录和钟\*健提供的信息等因素推断落水时间应为 **1918-1921** 时。

图 6: \*豪拨打王\*手机记录照片

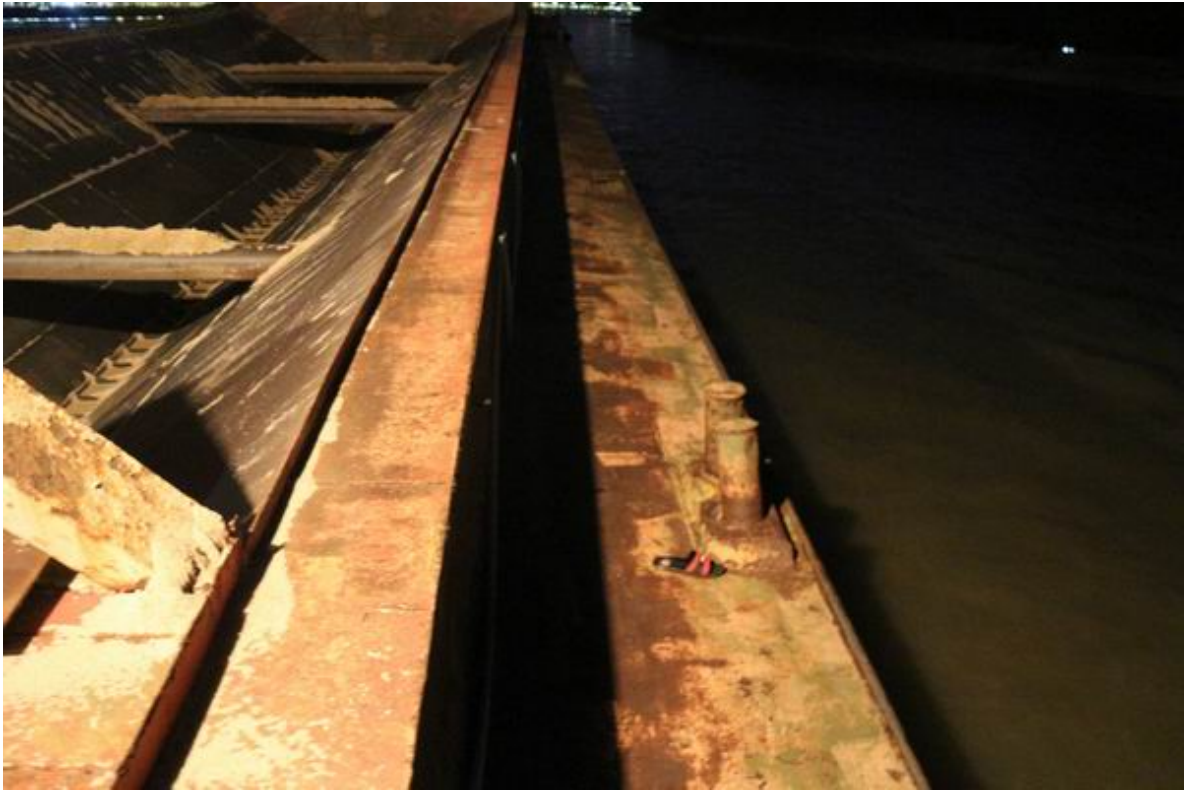
因缺乏目击证人、CCVT 等直接证据,但根据王\*的拖鞋遗落位置、尸体发现位置,王\*从货舱后端壁前 4 米右舷甲板缆桩附近位置落水的可能性较大。

图 7：死者拖鞋遗落位置照片

3. 王\*平时就有穿拖鞋在甲板上工作和打电话、小便的不良习惯。尸体打捞出水时上身穿秋衣，下身只穿着内裤，说明王\*生前只计划在甲板上短时间活动；现场发现一只鞋子遗落在缆桩边上，另一只掉到水里，由此推定死者属于意外落水的可能性较大。
