MAIR090703201501

# 江门“9·28”“福兴达 168”船船员窒息死亡 事故调查报告

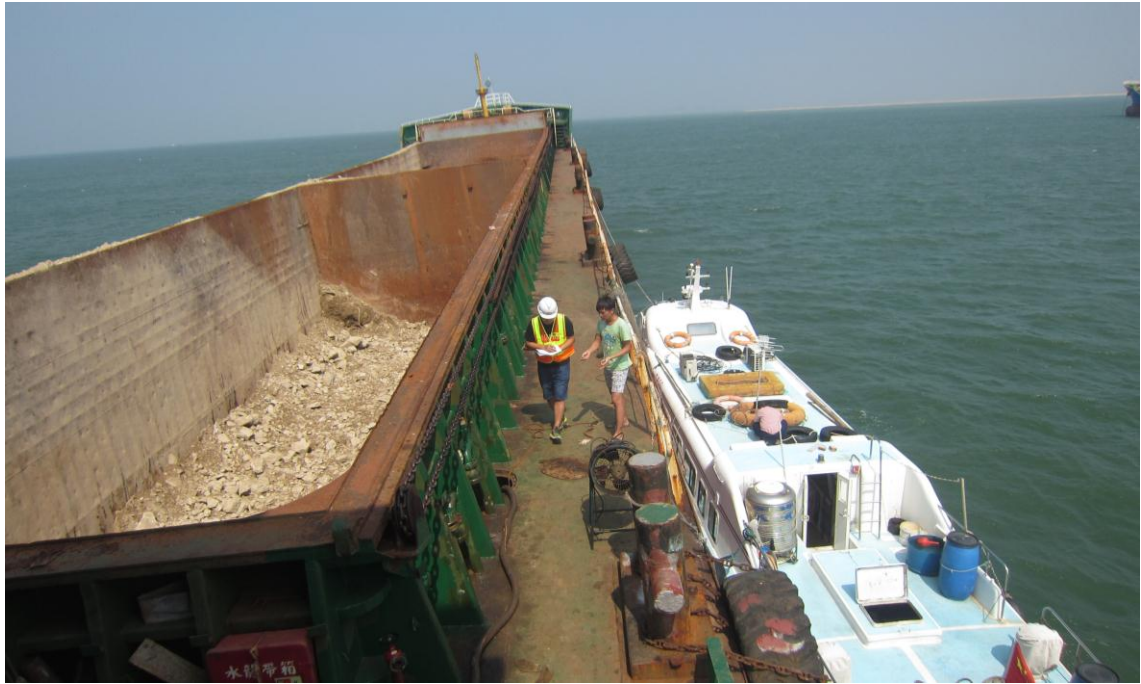
(图一)

2015年9月26日约2300时“福兴达168”船在台山广海湾香港惰性拆建物料台山处置区码头卸完惰性拆建物料，9月27日约0000时在附近水域抛锚（见图一）。

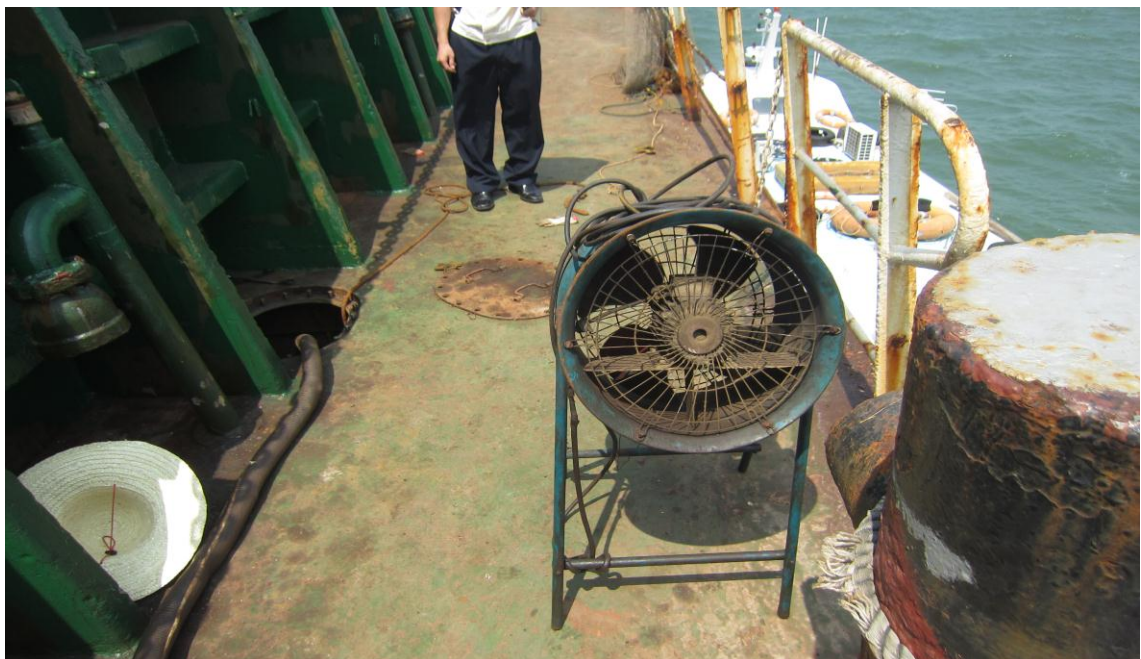
(图二)

9月28日约0500时，游某彩和朱某凯两人拿着一台排风扇放在人孔进行机械通风（见图二），持续约两小时。

（三）关键性安全设备的不足是事故发生的间接原因。船舶现有排风设施无法满足实际机械通风需要，导致通风换气效果不佳。通过对船员的询问和调查得知该船并无配备测氧测爆仪等设备，导致船员在无法了解舱室的实际含氧情况冒险进舱作业，是事故发生的间接原因之一。

建议公司和船舶增加测氧测爆仪、自给式空气呼吸器、通风机等设备的投入。

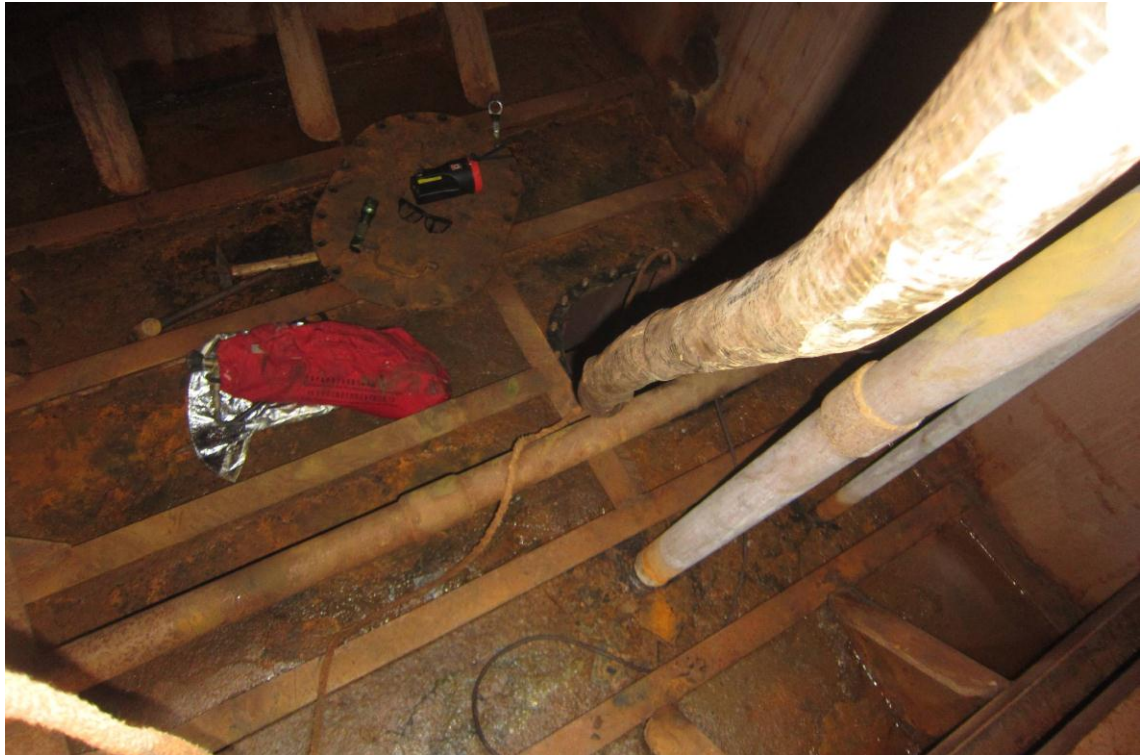
(图三)

9月28日约0700时，大厨游某彩在没有告知船长、大副和驾驶台值班人员的情况下，叫上三副刘某、水手朱某凯和水手林某龙一行四人携带水泵，手电筒等工具进入后货舱右舷舷侧压载舱准备进行排水作业。四人在进舱前并未进行测氧测爆，也未携带呼吸器。由于该人孔较小，只能容许一人上下（见图三），在四人下舱前将排风扇从人孔处取走，关闭放于人孔边。

（一）经调查，“福兴达 168”船舶在进行封闭舱室作业前，未对封闭舱室进行有效通风及测氧测爆，未安排监护人员，也未携带自给式空气呼吸器冒险进入封闭舱室作业，是造成船员窒息死亡的直接原因。

建议公司和船舶加强船员安全教育和培训，提高船员安全操作水平，特别是对进入封闭舱室作业的安全培训，强化船员的安全生产能力和意识。
