MAIR090702201903

# 广东江门“10·12”“粤广州货 3662”船 人员落水事故调查报告

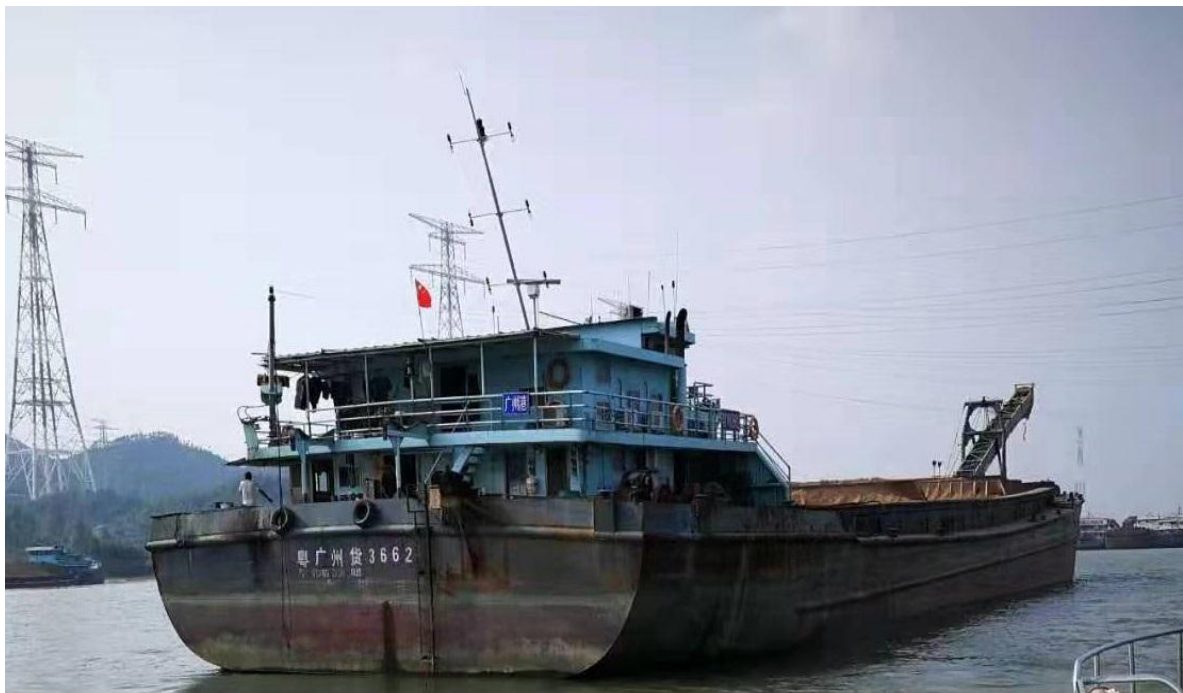
图 1：“粤广州货 3662” 船

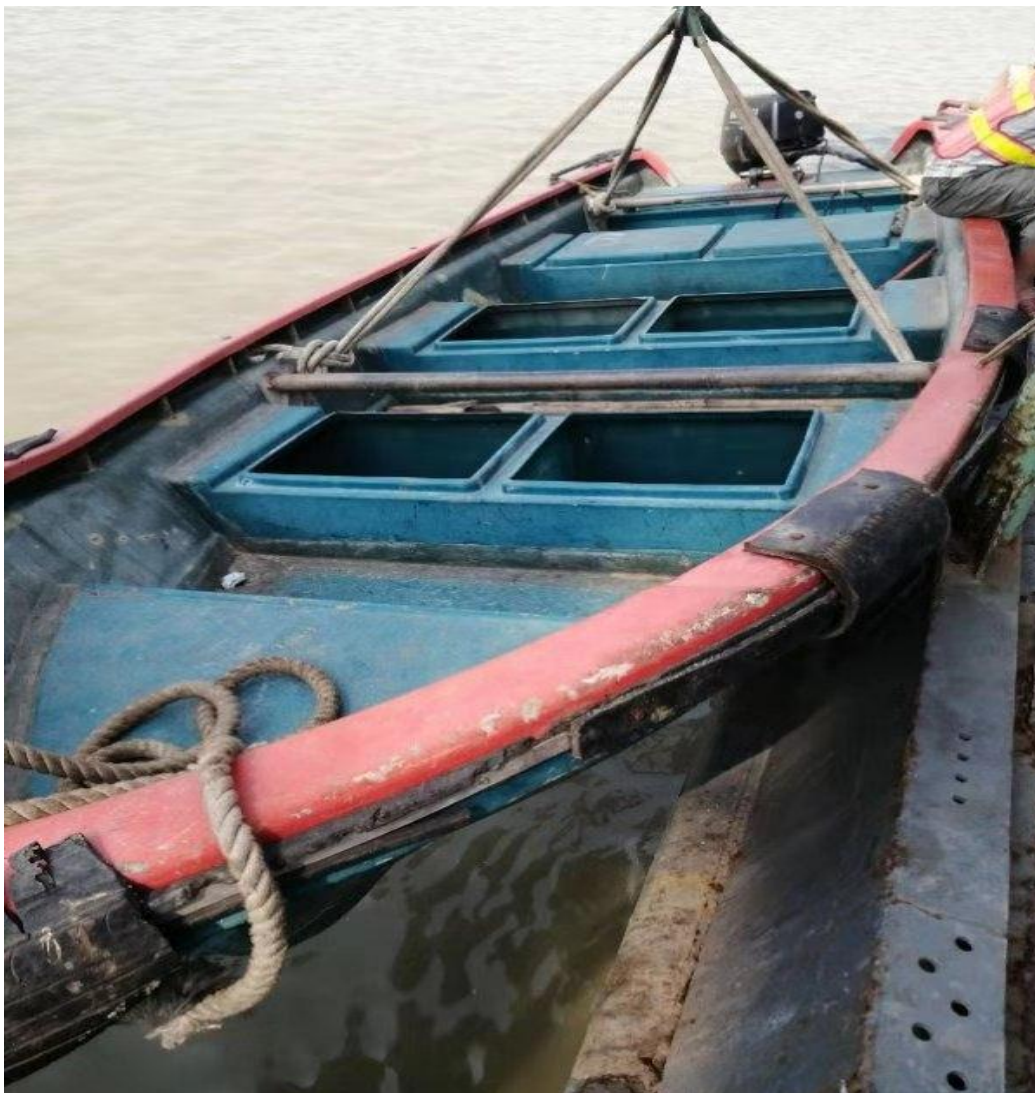
图 2：“粤广州货 1662” 船附属艇

该附属艇未进行任何形式的检验及登记，作为船舶附属交通工具存在。

根据广州市朗现船务有限公司的《船舶附属艇安全管理指南》第二章第六条之规定：附属艇的乘员人数应当不超过其检验证书上核定的乘员人数，未持有检验证书的附属艇乘员人数不得超过 3 人。“粤广州货 1662”船附属艇未进行任何形式的检验和登记，未持有检验证书。事故发生时附属艇上乘坐有四人，“粤广州货 1662”船附属艇超员载客。

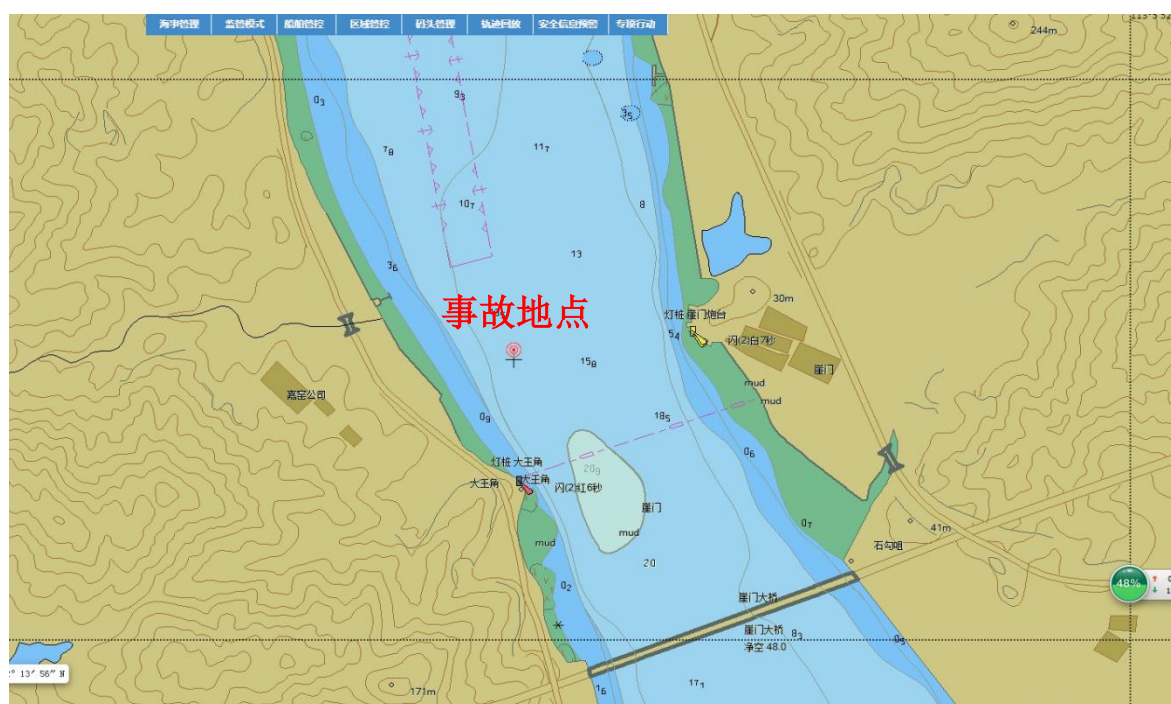
事故发生在银洲湖水道崖门大桥上游约 900 米崖门渡口附近水域，河面宽度约 700 米，水面广阔，水深约 13.5 米，通航密度较大。

图 3: 事故水域通航环境

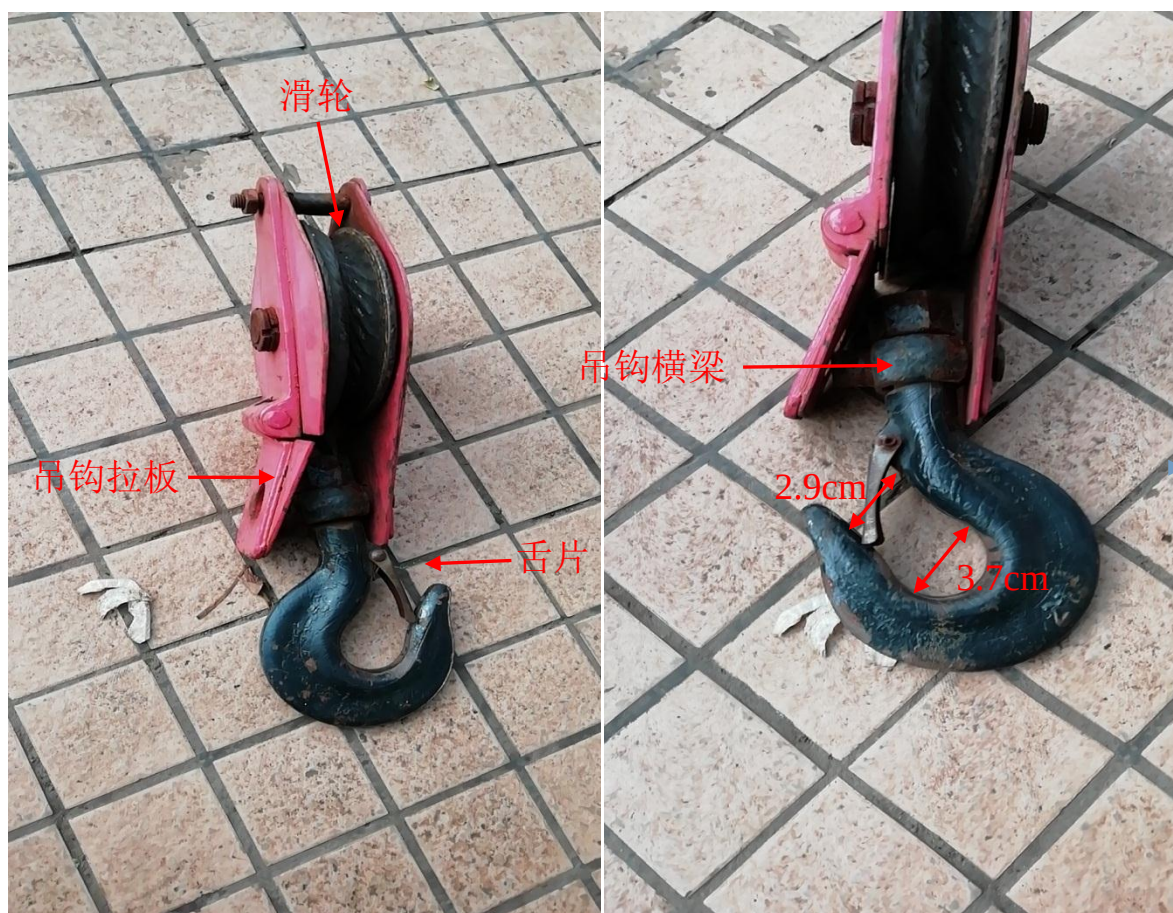
**（一）“粤广州货 3662”船附属艇起吊设备的滑轮吊钩与“粤广州货 1662”船附属艇绳子不匹配。**

“粤广州货 3662”船附属艇起吊设备的滑轮吊钩内径约 3.7 cm, “粤广州货 1662”船附属艇艇艏和艇尾各有一根两股绳子, 两根四股绳子的直径叠加约 6cm, 附属艇艇艏和艇尾两根绳子的直径大于吊钩的内径, 滑轮吊钩与附属艇绳子不匹配, 导致附属艇两股绳子不能全部卡在滑轮吊钩舌片内。

**（二）滑轮吊钩的横梁从吊钩一侧活动的拉板中滑脱, 导致艇尾的绳子从吊钩中弹开。**

“粤广州货 3662”船附属艇起吊设备滑轮吊钩的横梁在附属艇起吊的过程中由于受力不均, 从吊钩一侧活动的拉板中滑脱并倾斜, 吊钩和附属艇随即发生下坠, 由于附属艇艇尾的绳子没有卡在吊钩的舌片内, 吊钩和附属艇下坠突然停止时, 艇尾的绳子从吊钩中弹开, 附属艇随即失去平衡, 艇尾下倾。

图 4：“粤广州货 3662” 船起吊设备滑轮吊钩

吊钩的横梁受力不均从吊钩一侧活动的拉板中滑脱；  
“粤广州货 3662”船附属艇起吊设备滑轮吊钩与“粤广州货 1662”船附属艇的绳子不匹配。

何某峰将“粤广州货 1662”船附属艇的绳子挂在“粤广州货 3662”船附属艇起吊设备的滑轮吊钩中后，未检查吊钩的技术状况，致使在附属艇被起吊离开水面约 2-3 米后，吊钩的横梁受力不均从吊钩一侧活动的拉板中滑脱并倾斜。

由于“粤广州货 1662”船附属艇的绳子较粗，与“粤广州货 3662”船起吊设备的小吊钩不匹配，何某峰未能将艇尾的绳子卡在吊钩的舌片内，未意识到绳子有脱钩的风险。当吊钩的横梁从吊钩一侧活动的拉板中滑脱并倾斜时，吊钩和附属艇随即发生下坠；当吊钩和附属艇下坠突然停止时，艇尾的绳子从吊钩上弹开，附属艇随即失去平衡，艇尾下倾。

1. 建议广州市朗现船务有限公司将本次事故通报给公司所属各船舶，以引起各船舶对安全使用附属艇的重视；制定船舶附属艇艇及起吊设备管、用、养、修制度、操作规程以及应急预案，明确各岗位职责并责任到人，派专人管理并做好定期维护保养。
