# 南通“9·22”“W”起重船触碰南通港洋口港区陆岛通道管线桥事故调查报告

编制单位：江苏海事局

编制日期：2020 年 4 月 30 日

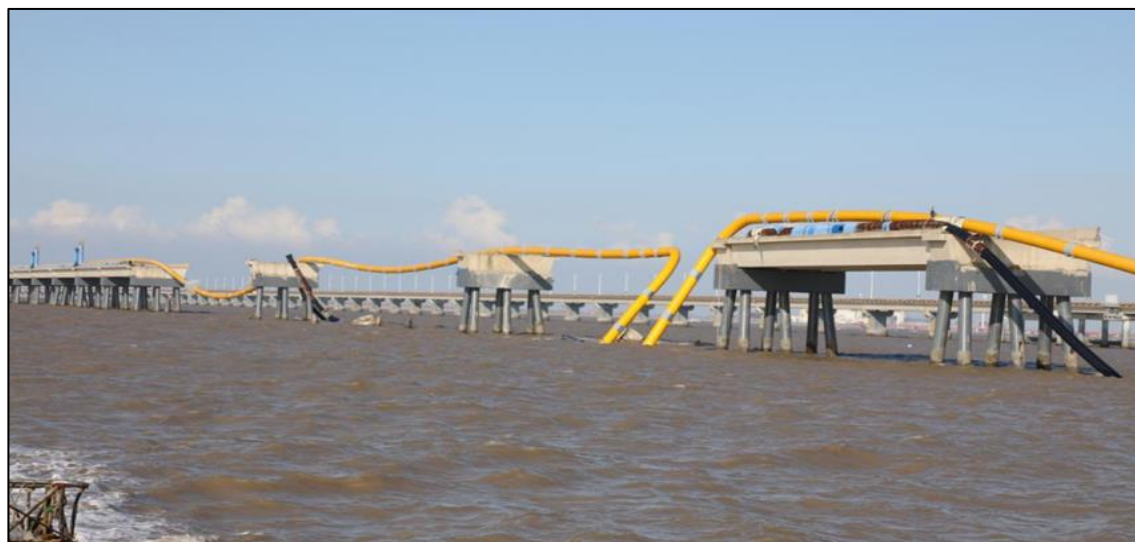
图 6：外输管线受损情况

江苏 LNG 外输管线局部受损，部分天然气损失。
