# 湛江“1·4”“润广9”轮爆炸事故调查报告

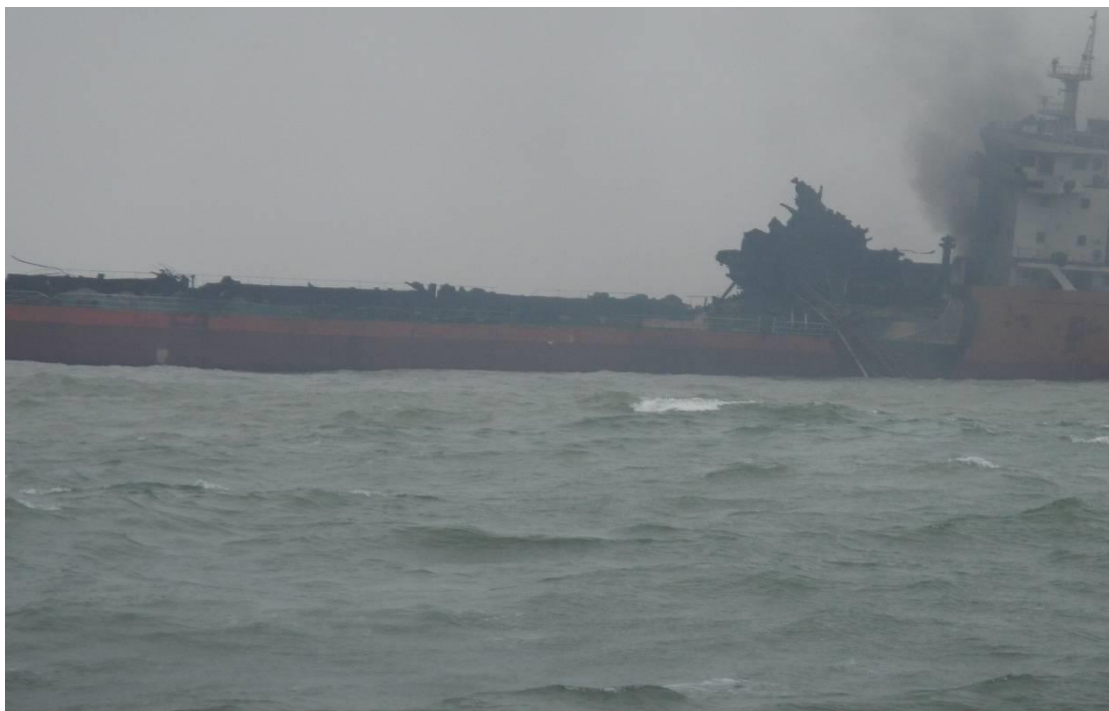
图 5.1-1 爆炸后现场情况

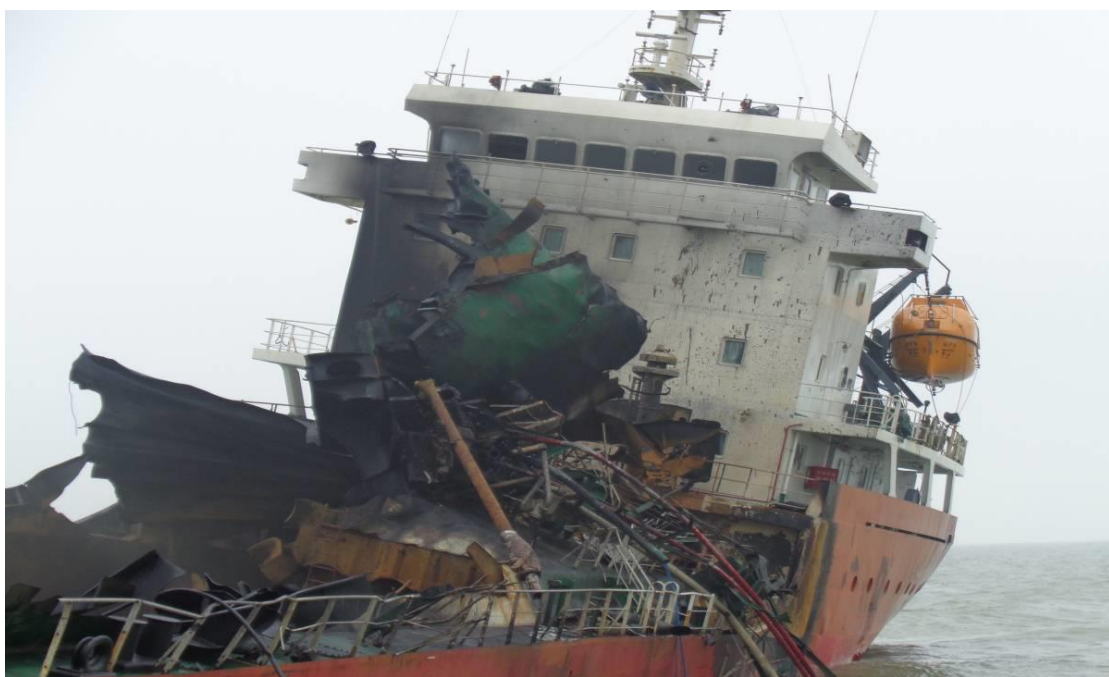
图 5.1-2 4#舱受损情况

4. 从爆炸现场勘查分析显示：爆炸造成 4 舱舱盖掀起弯卷竖立至驾驶台，表明 P4 货油舱爆炸力较强。爆炸前，其他油舱盖是关闭的，各货油舱压力/真空阀（P/V 阀）处于正常工作的状态，只有在更换 P4 舱入舱输油舱管阀门时使 P4 舱内可燃混合气体与外界连通。

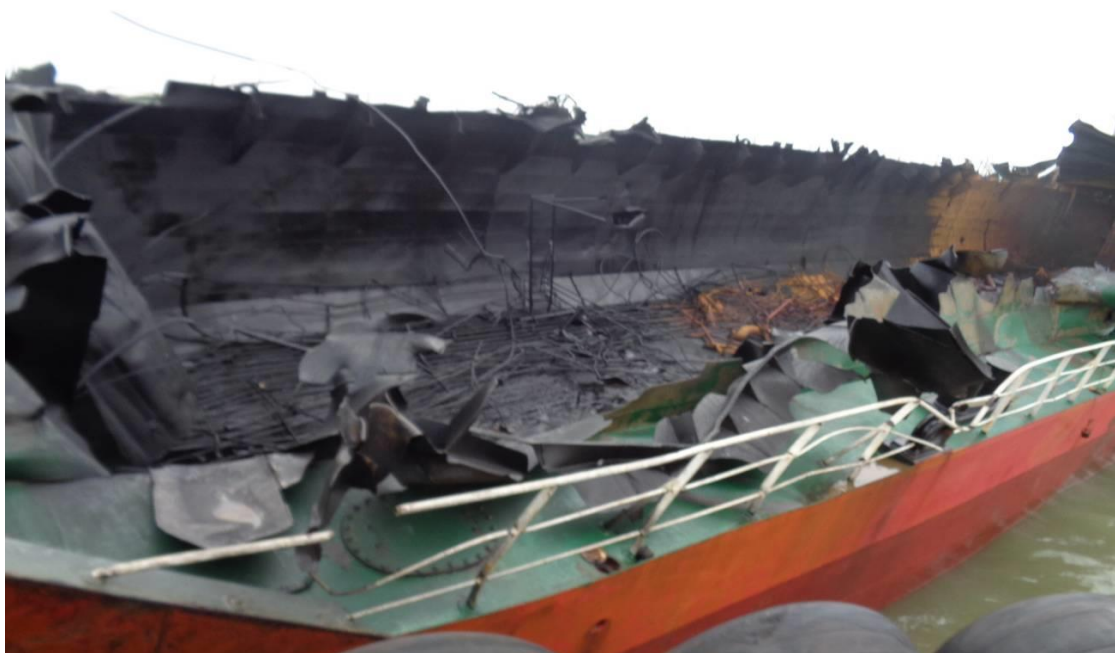
图 5.1-3 四个货舱及甲板管线、步行桥受损情况

限公司对难船进行水下探摸及全面勘察，发现船体四个货舱由于爆炸已经变成一个统舱，货舱之间的隔板以及货舱甲板严重损毁，货舱、泵舱以及船头空格舱两侧船体侧板发生严重变形。（详见“润广9”难船探摸报告）

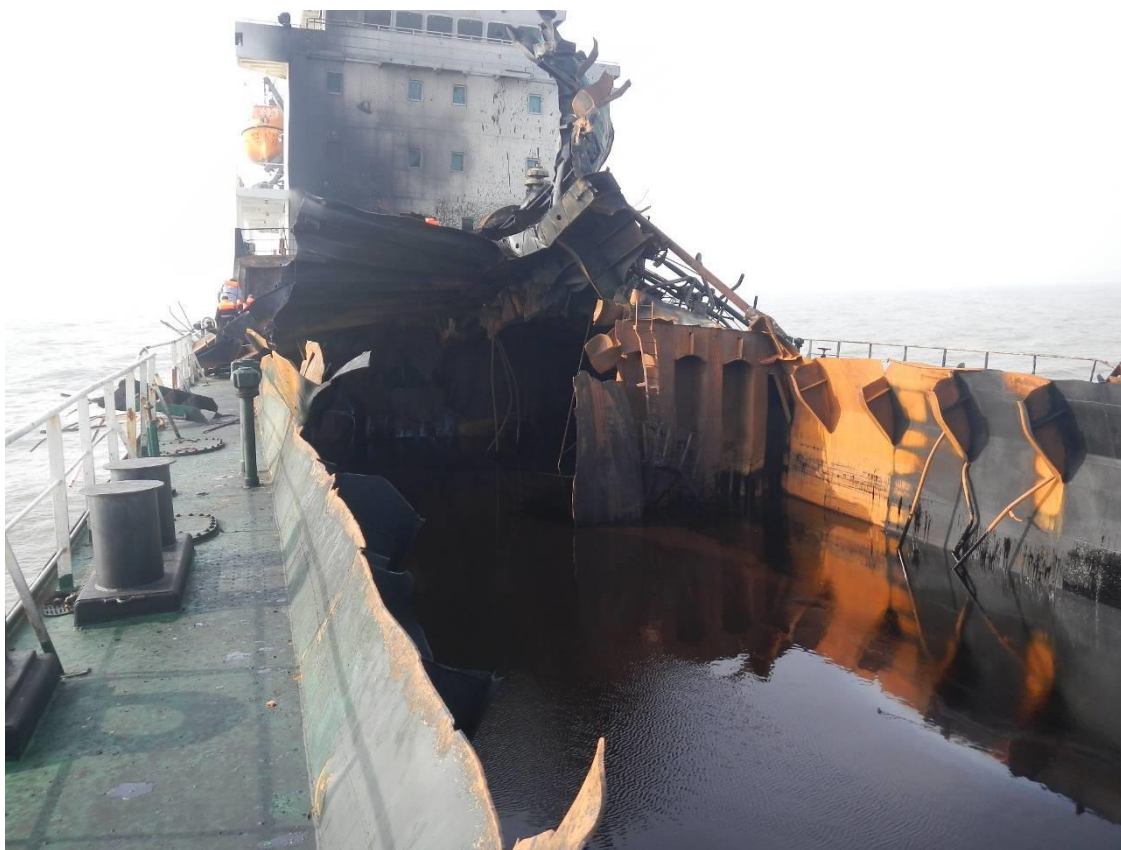
图 5.1-4 船舶搁浅后情况

“润广 9”被抛锚固定后，受潮水影响发生搁浅，搁浅后遇到大潮，海水通过炸毁的船舱侧壁灌入货舱，与货油舱里的残油（因长时间未清舱而附在舱底）混合后形成污油水，溢出舱外，造成搁浅水域轻微污染。

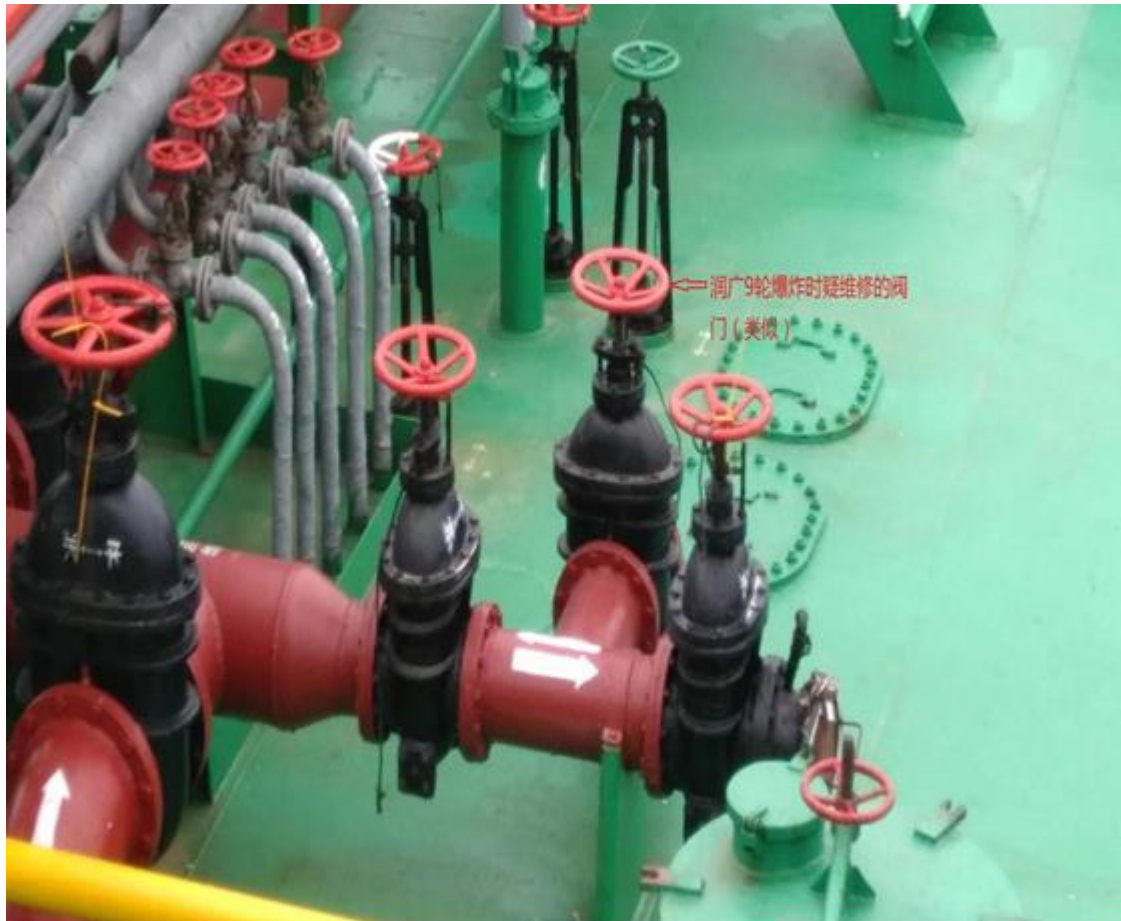
该轮轮机长虞 X 国和水手王 X 宏在更换 P4 舱进舱输油管阀门前，没有遵守《油轮油码头安全作业规程》的规定，作业前未对维修施工的油舱、油管进行除气，测爆并违规使用铁质金属板手、螺丝刀、敲锈锤、油漆铲等手动工具，导致拆装阀门过程中所产生的火花引燃 P4 油舱内处于爆炸极限范围内的可燃混合气体发生爆炸。

图 10.1-1 油轮进油管阀门照片(类似“润广 9”爆炸时维修的阀门示意图)

（二）建议船舶管理公司完善相关体系制度，将更换油管阀门标识为特殊操作并制定相应的安全操作须知，以防止此类爆炸事故的发生。
