# 阳江“7·2”“福景 001”起重船 风灾事故调查报告

2023 年 5 月

事故调查组

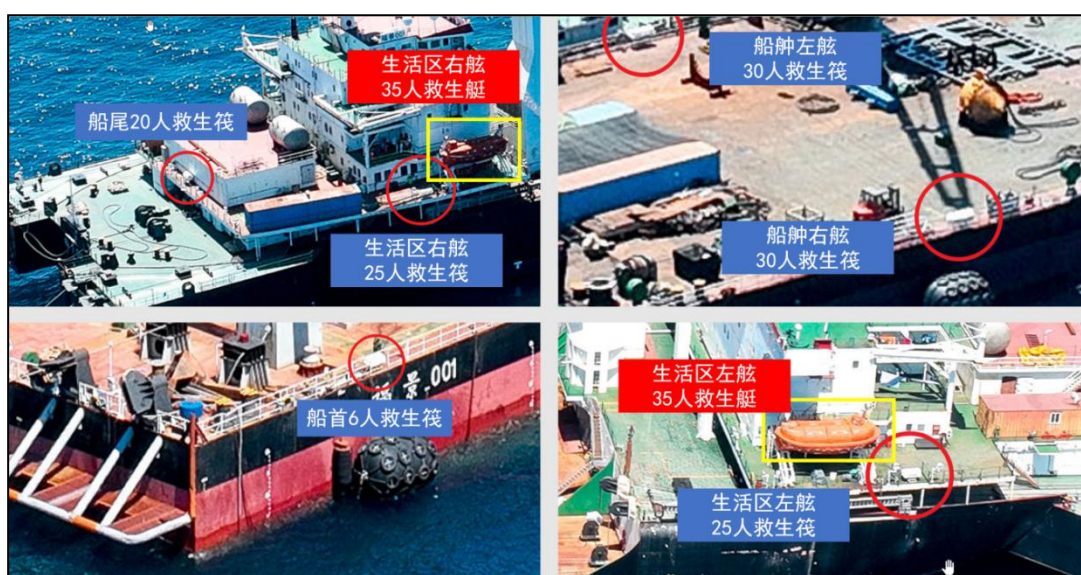
图 3：“福景 001”救生艇、救生筏分布情况

根据“福景 001”《国内航行海船安全与环保证书》记载，该轮配备定员 35 人重力式全封闭救生艇 2 条，25 人救生筏 2 个、20 人救生筏 1 个、6 人救生筏 1 个，救生衣 45 件，救生服 45 件。船方自行购置 30 人救生筏 2 个以及救生衣若干。事故发生时，该轮将船上 4 个法定救生筏送岸检修。

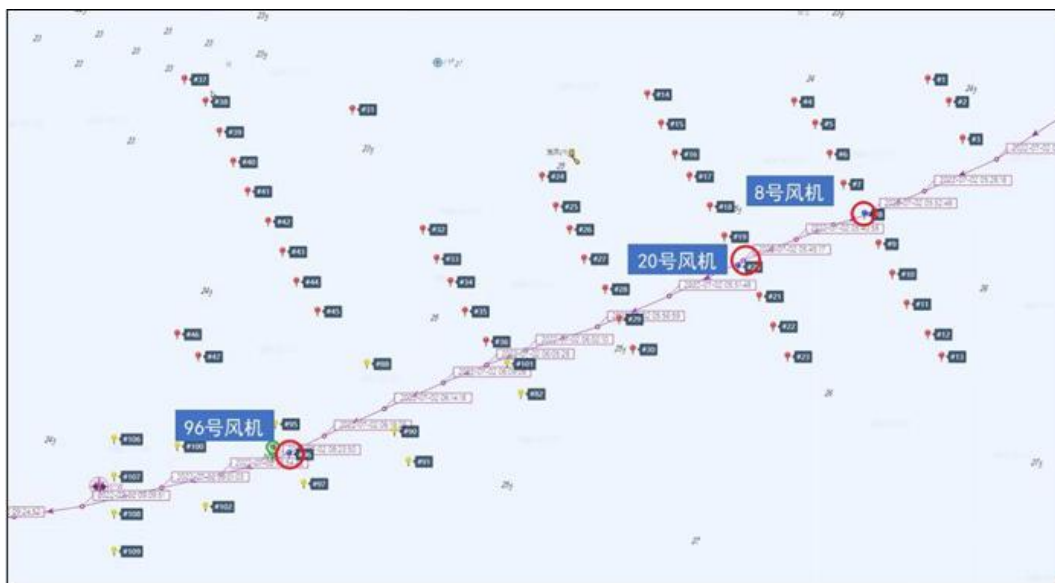
图 5：受损风机概位与“福景 001” AIS 轨迹

阳江沙扒海上风电场 8 号、20 号和 96 号风机不同程度受损，其中 96 号风机塔筒断裂倒塌，单桩底座多处有明显凹陷、刮痕。

“福景 001”走锚过程中，船体先后触碰沙扒风电场 8 号、20 号和 96 号风机，大风浪中船体右舷与 96 号风机基础桩连续撞击挤压，船体破损并逐渐加剧，风机基础桩卡进船体裂口，船体破口逐渐扩大，最终导致船舶断裂、沉没。

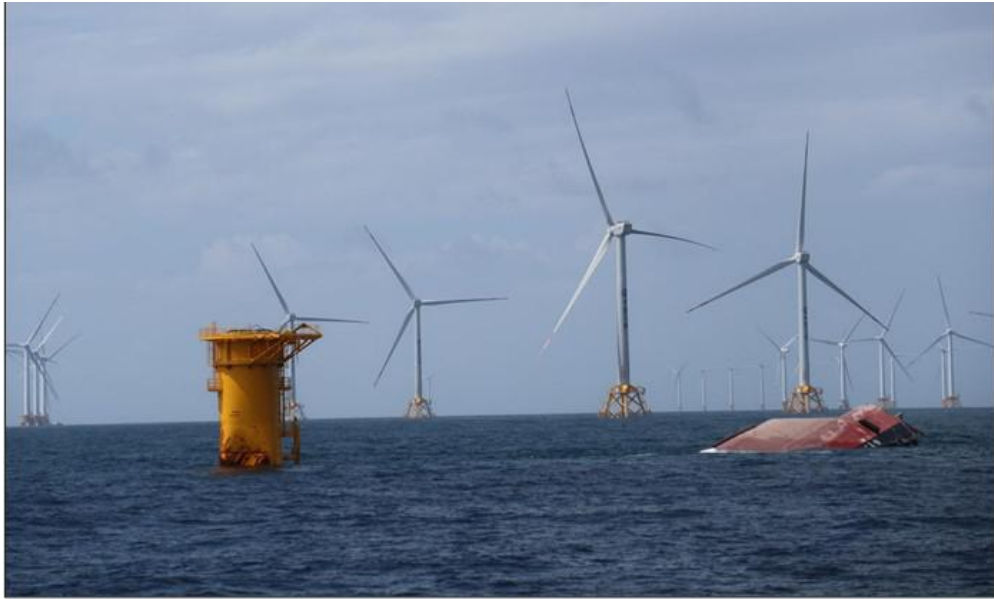
图 6: “福景 001” 沉船艏段

“福景 001”沉船艏段翻扣于 96 号风机附近（概位： $21^{\circ} 19.5' N/111^{\circ} 34.03' E$ ），船艏左舷锚缆导向轮以上露出水面；艉段沉没位置（概位： $21^{\circ} 16.75' N/111^{\circ} 22.783' E$ ）距离艏段约 10.85 海里。两处位置水深均约 26 米，淤泥底质。现场未见溢油。

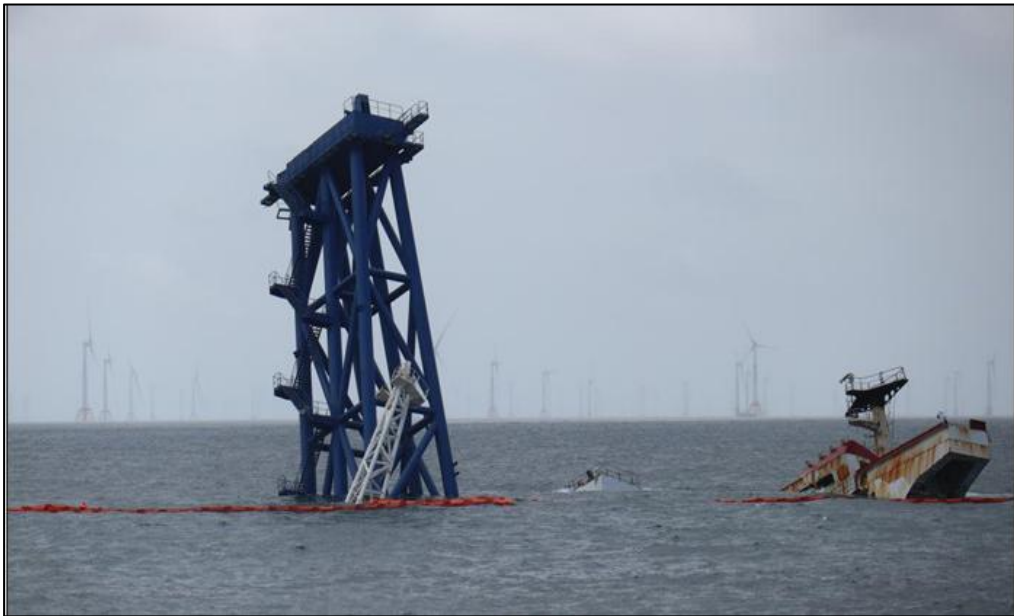
图 7: “福景 001” 沉船艏段

“福景 001” 沉船艏段，呈右倾（约  $20^{\circ}$  ）和尾倾（约  $6^{\circ}$  ）状态，驾驶台左翼、桅杆、主吊托架和克令吊托架露出水面。

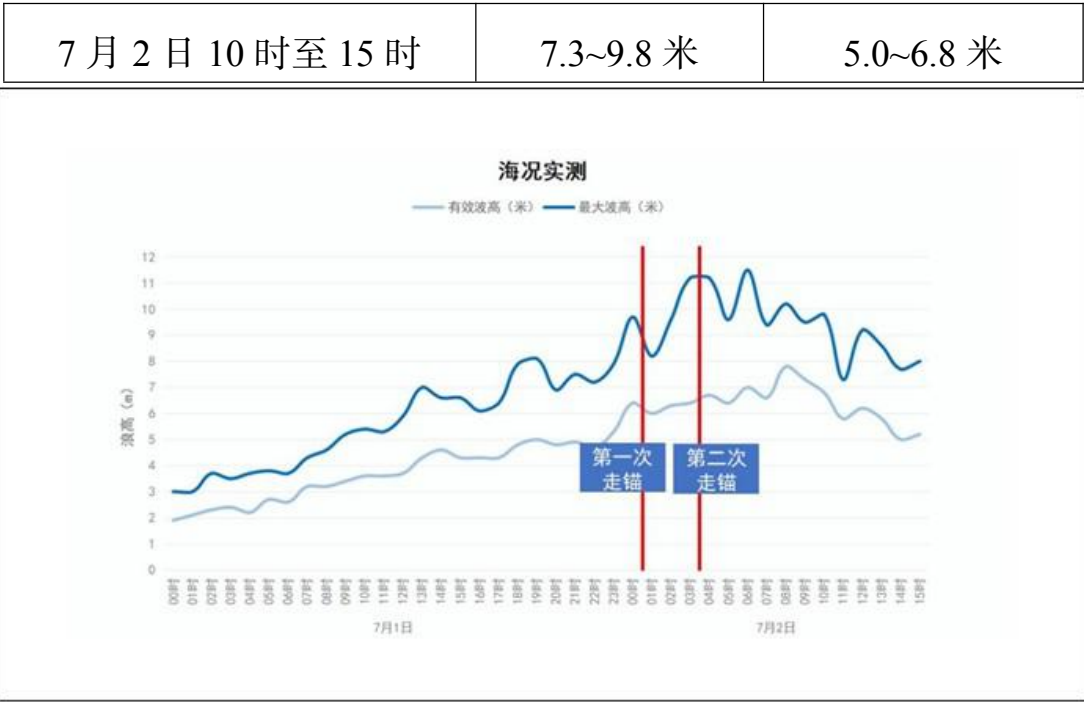
图 11：浮标 MF13001 实测浪高图示

| 时段 | 最大波高 | 有效波高 |
|---|---|---|
| 7 月 2 日 5 时至 9 时 | 9.4~11.5 米 | 6.4~7.8 米 |
