# **广东汕头“7·14”帆船（冒用“法诺 xxx 号” 船名）风灾事故调查报告**

**编制单位：龙湖海事处**

**编制时间：2020 年 8 月 11 日**

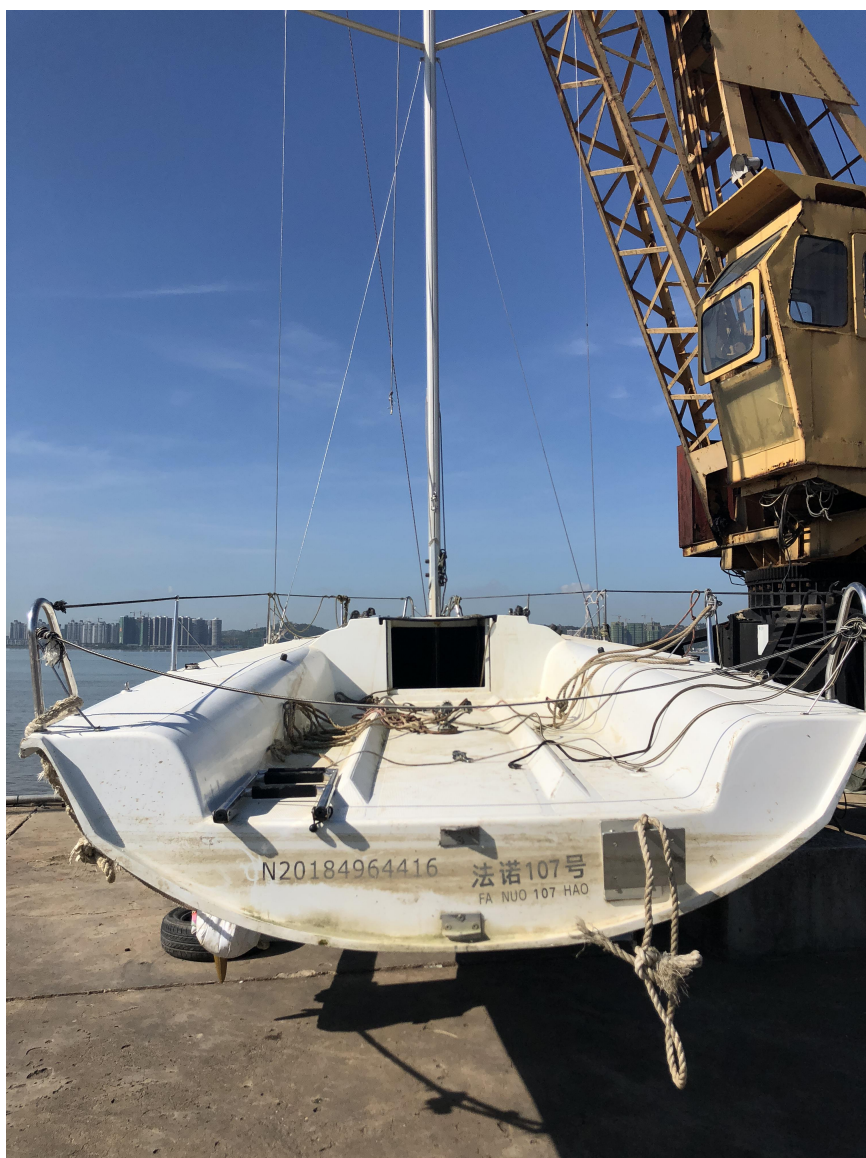
图 3：冒用他人船名及识别码

（一）“SW”船未经检验、登记，冒用在深圳登记的一艘同一型号游艇“法诺 xxx 号”的船名。

1. 海事机构对冒用船名、船舶未检验合格取得适航证书等违法行为进行行政处罚。
2. 通报汕头市交通运输局，建议市交通运输局进一步规范游艇经营管理秩序，对连 xx 等 3 人非法经营的行为进行行政处罚。
3. 汕头市公安局水上分局对本案中涉及违法的人员依法进行处理。
