MAIR1105002016XX

## 洋浦“10·18”“T”轮风灾事故 调查报告

MAIR110500201605

## 洋浦“10·18”“B”轮风灾 事故调查报告

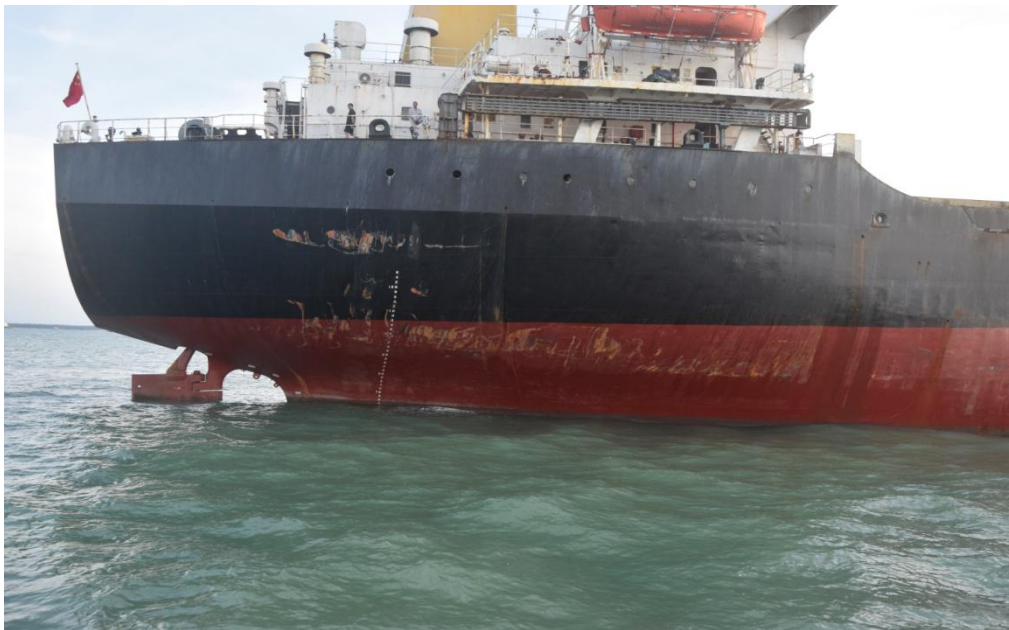
1. “B” 轮

2016年10月18日，秦皇岛顺通船务有限公司所属“B”轮在后水湾防台锚地防抗台风“莎莉嘉”期间，0535时因走锚与安徽省蚌埠市XX船务有限公司所属的“T”轮发生碰撞。事故造成“B”轮船艉右舷烟囱正横处船壳凹陷，“T”轮船艏部分变形，驾驶楼左侧受损。事故直接经济损失约50万元人民币，无人员伤亡，属于小事故等级。

“B”轮：船舶右舷烟囱正横处船壳向内凹陷，直接经济损失 10 万元。
