MAIR200000201503

# 湛江“10·4”“远大 668”轮风灾事故 调查报告

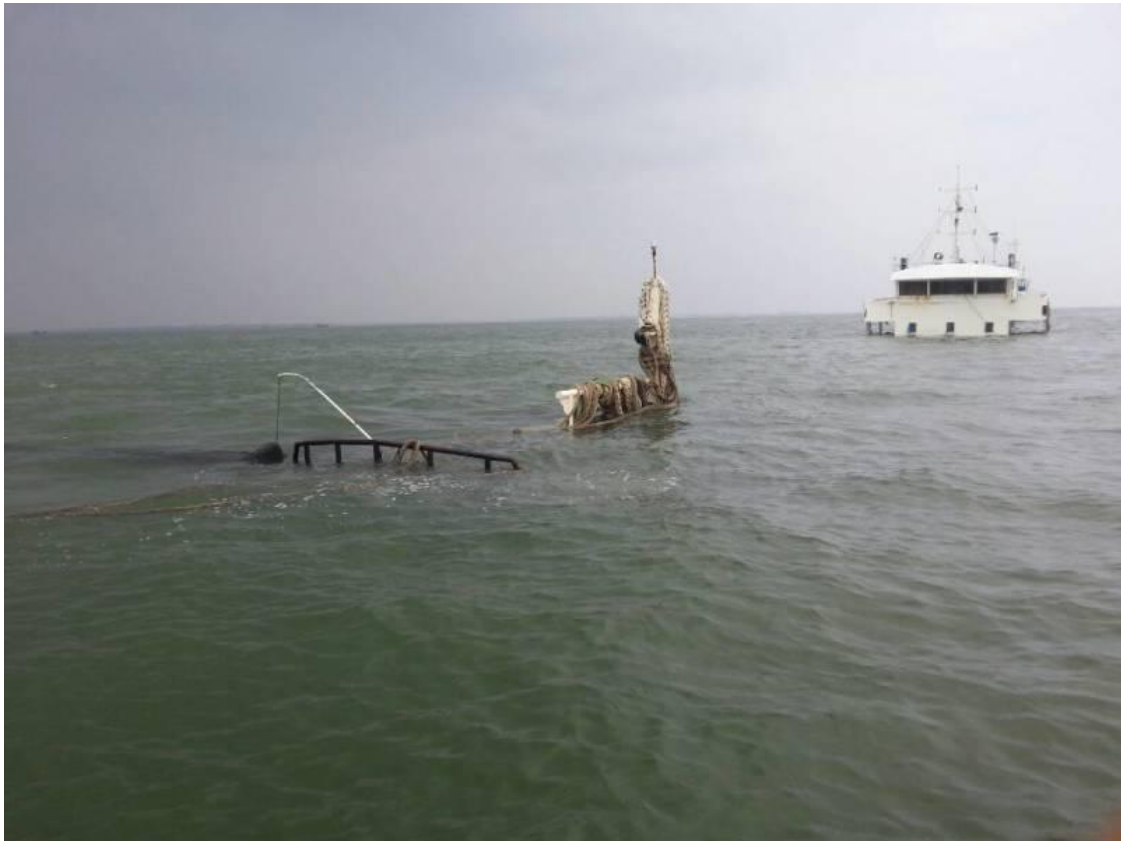
1420 时左右，海水淹没到后货舱口，船艏部开始慢慢下沉，船长立即开启雷达应答器，通知轮机员关闭机舱速闭阀，并向湛江海事局交管中心报告准备弃船，命令全体船员穿好救生衣，把两个救生圈绑扎在一起，并通知轮机长关闭机舱速闭阀，召集全体人员到救生筏甲板集合，释放气胀式救生筏。海水淹浸至救生筏甲板，船长下令把两个救生圈抛下海，7 名船员相继跳下海，约 1430 时，该轮坐沉在 8#锚地东侧水域。7 名船员跳下海后抓住救生圈拉环围在一起，当一个大浪打过来后发现不见大厨的踪影；这时，已打开的救生筏随风浪漂过来，船长抓住了救生筏首缆，想把救生筏拉过来上筏，但由于风浪太大，救生筏被风浪冲走，人员上不了救生筏。6 个船员大概在海上漂浮了 3-4 个小时，也就是 1800 时左右，6 名船员漂到南三岛湖村沙滩，走上岸进村求救时，碰到 3 名村民，村民询问船员的情况后，说沙滩有一具尸体，经“远大 668”轮船员辨认证实是该船大厨魏\*\*。

图 1：远大 668 坐沉海底

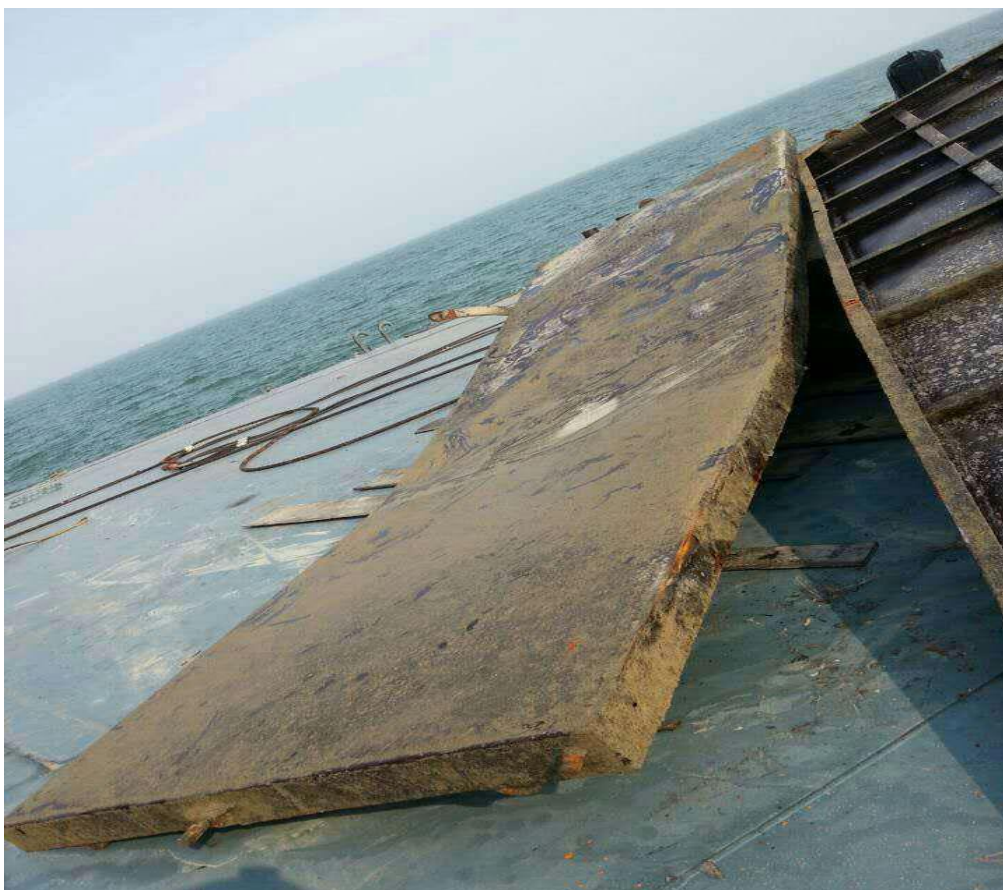
约 1300 时发现前后部分舱盖因受大风和海浪冲击下凹变形，海水不断涌上甲板和舱盖，货舱帆布被风和海浪撕破毁坏，货舱进水。当风浪减弱时（处于台风眼时候），船长下令，叫轮机员和两个水手去查看后货舱进水情况，发现后舱积水已有一米多深，前舱没有查看到进水情况，马上又叫大副和轮机长将抽水泵通过后舱入舱孔放到货舱抽水，抽水约十多分钟，后因风浪又逐渐加大，停止抽水，关闭入舱孔盖，返回船员大厅。

根据气象部门资料：2015 年第 22 号台风“彩虹”于 10 月 4 日下午 14 点 10 分在湛江坡区沿海登陆，登陆时中心附近最大风力 15 级，阵风超 17 级，最大风速达到每秒 67.2 米。该轮事发时正值台风“彩虹”登陆，受台风影响，该轮随处海面风急浪高，大浪冲上该轮主甲板，在风浪作用下，该轮舱盖帆布被撕破掀走，

前后货舱部分舱盖在海浪冲击下凹变形，海水进入货舱，生活区部分舷窗被风浪打烂，海水涌入生活区，同时，进入货舱和生活区的海水无法及时排出，船舶中艏部开始慢慢下沉，导致机舱进水，最终坐沉海底。

图 2：变形的货舱盖
