# 广州“8.23”“环能八号”轮 风灾事故调查报告

编制单位：广州沙角海事处

编制时间：2017 年 11 月 15 日

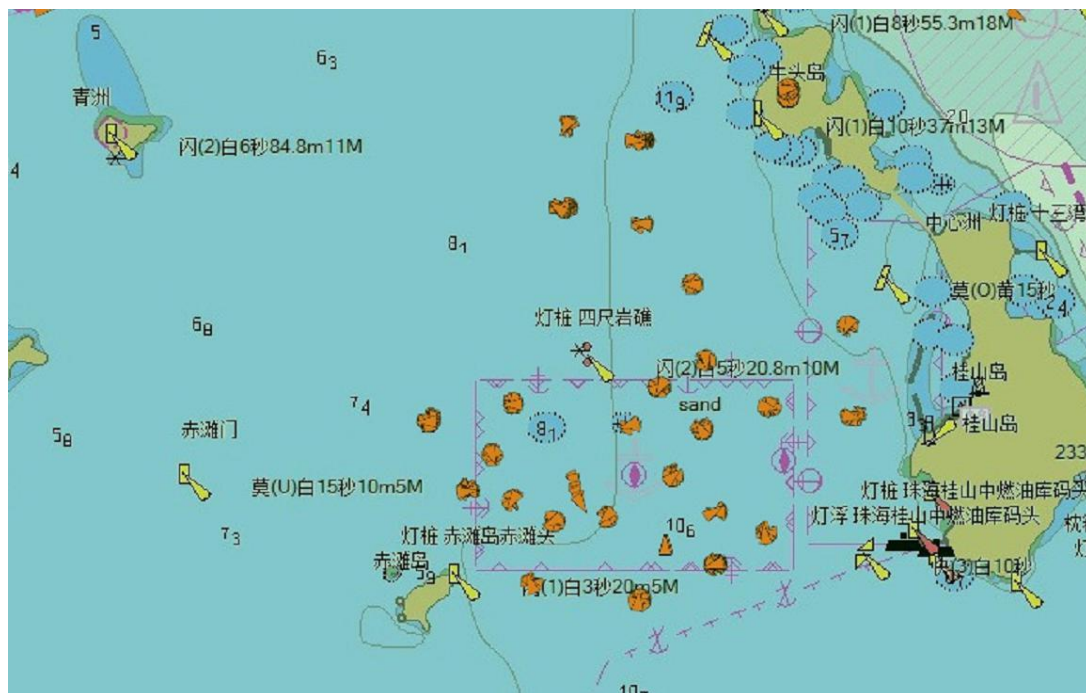
图：8月23日04时至05时18GS锚地船舶锚泊情况

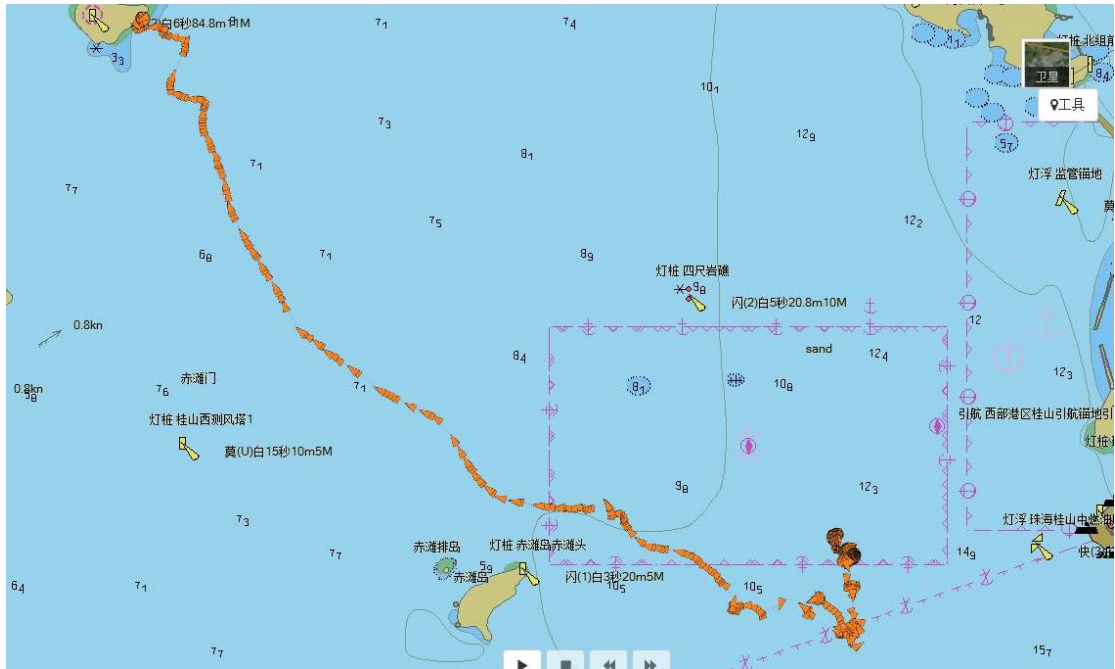
图：“环能八号”轮风灾事故示意图

8 月 23 日约 1000 时许，船长叫大副到驾驶台，告知大副船舶已经向西北方向走锚，移动速度很快，根据船长回忆，至 1200 时触礁，最大的移动速度达 4-5 节。

8 月 23 日 1100 时前后，与不明船舶或不明物体发生了两次碰撞，第一次碰撞感觉较轻，不清楚碰撞的具体位置，第二次碰撞感觉到强烈的碰撞，机舱左舷距离船艏约 10 米处产生范围大约 50mm × 80mm 的破裂（事后在触礁现场 50 米外视觉勘察，发现左舷主甲板在 1 号货仓往后的舷侧约 3 米的范围内有油漆擦痕，但无凹陷；机舱的左舷一直延伸到船艏，在主甲板下的舷侧有长宽约 5 米的深度的平整凹陷，但没有油漆脱落和刮蹭痕迹，在凹陷范围的下部水线以上有一约 50CM 的朝里的圆形破洞，但破洞没有船壳撕裂的痕迹），机舱开始进水，但主机和辅机还可以照常运转。机舱进水后，大副带领除驾驶台值班外的其他人员到机舱排水抢险。触礁前 10 分钟，主机停止运转和全船失电，启动应急电源，船长命令所有人员撤出机舱，8 月 23 日 1200 时船舶右舷触礁搁浅在青洲岛东南侧礁石上。

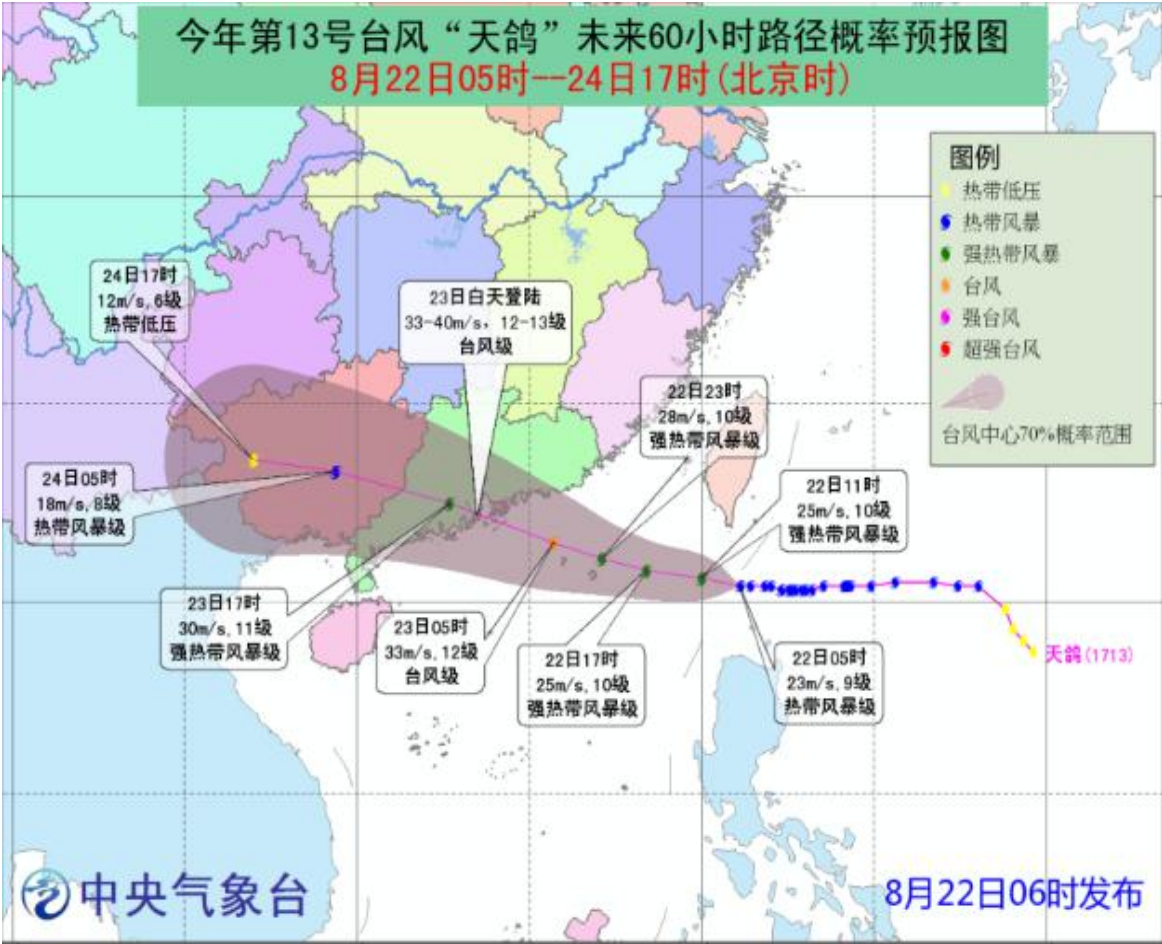
22 日 0800 时，“天鸽”加强为强热带风暴级。中央气象台预计，“天鸽”将以 25 公里左右的时速向西偏北方向移动，强度持续加强，最强可达台风级或强台风级（35～42 米/秒，12 级～14 级），并将于 23 日白天以台风级（33～40 米/秒，

12 级~13 级)在广东惠东到吴川沿海登陆。1800 时,中央气象台发布“最强可达台风级或强台风级(35-42 米/秒,12-14 级),并将于 23 日白天在广东深圳到茂名一带沿海登陆(33-40 米/秒,12-13 级,台风级)”的橙色警报。

图 8: 22 日 0600 时中央气象台发布的台风预报
