# 福安“4·7”“闽宁德货 0632”轮 触碰“振浮 10”轮钢丝绳事故调查报告

## 一、事故简况

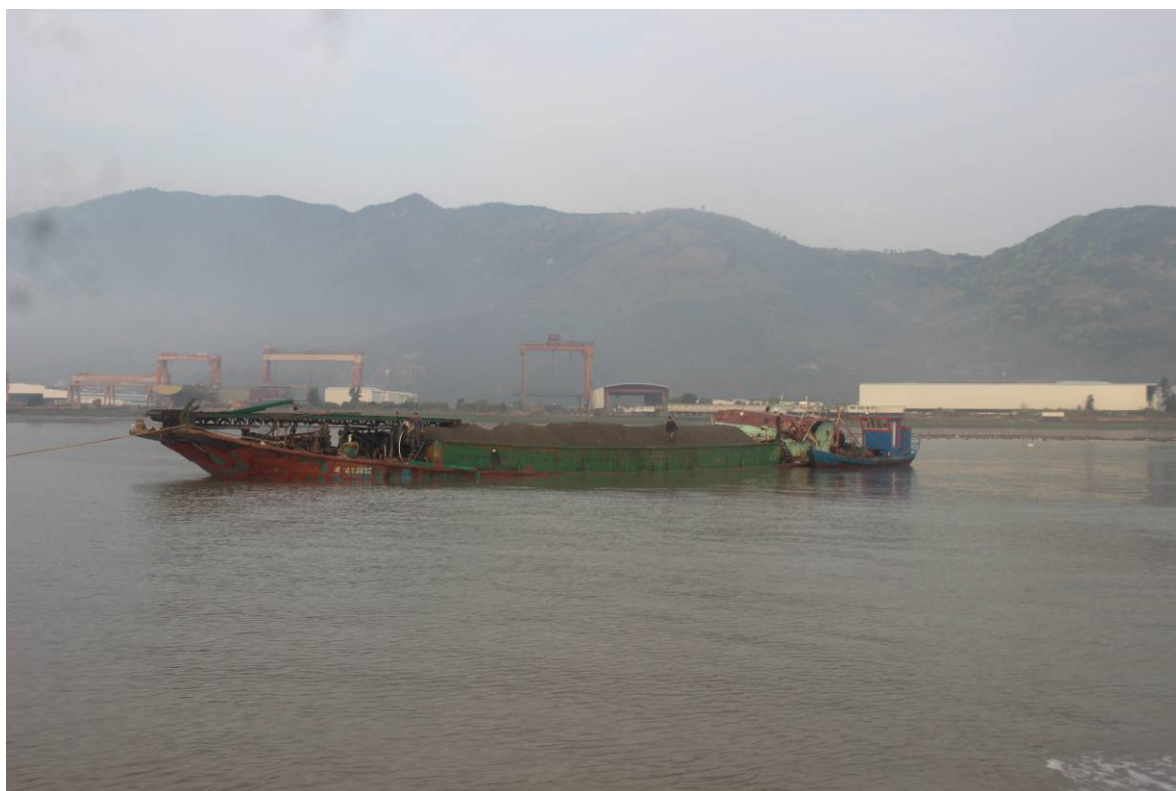
图 1：“闽宁德货 0632”轮现场勘验照片

砂约 150 立方米，装货后左右舷水线距离甲板有 20-30CM。根据该轮的《内河船舶载重线证书》，其核定干舷为 587MM，现场勘验也发现该轮载重线标志已没入水中，该轮实际处于超载状态。

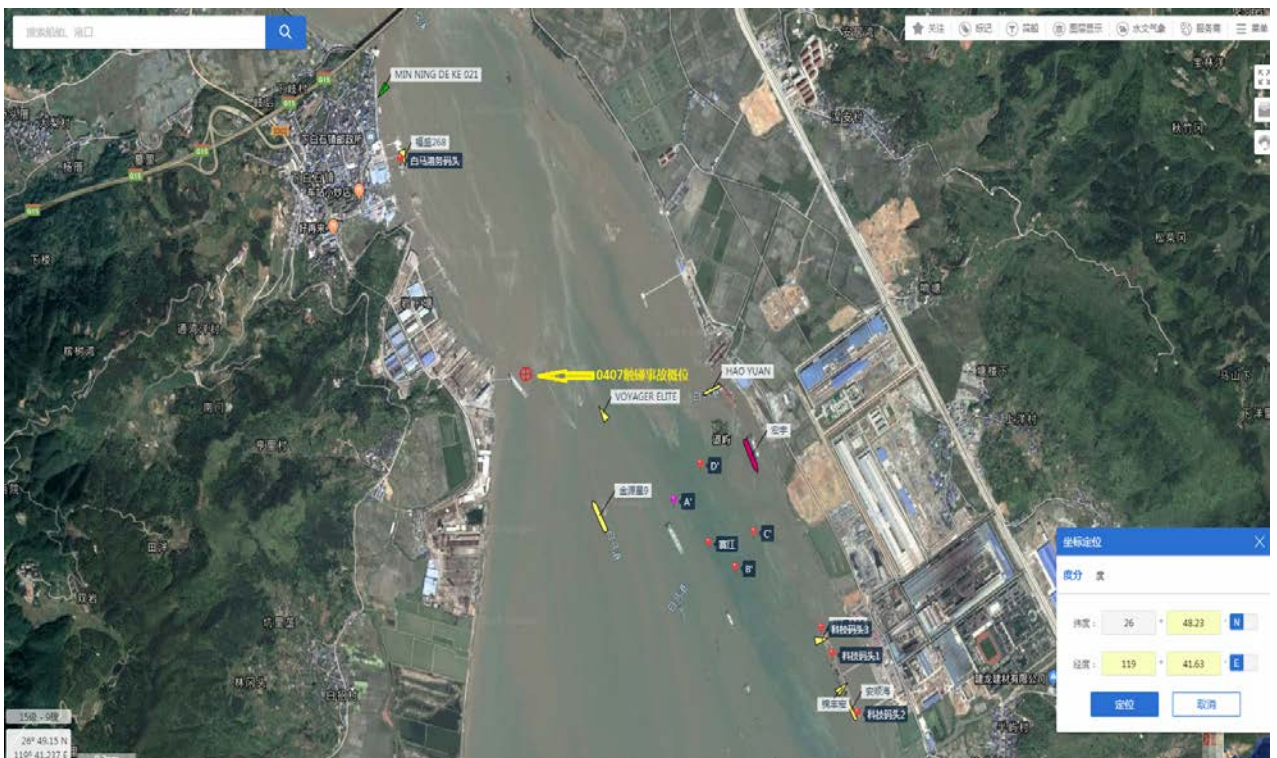
图 2：事发水域通航环境示意图

其中三千吨级白马分航道经 4807 工厂码头东侧水域向东南转向，为船舶进出宁德下白石港及赛岐港主航道，宽度约 450 米、海图水深 10~12.5 米。该水域属规则半日潮港，涨潮流流速可达 2.8 节，落潮流流速可达 3.8 节。

事故发生时“建功 66”轮靠泊 4807 工厂码头，“振浮 10”锚泊于 4807 工厂码头前沿水域，在“建功 66”轮下游约 80 米处、离码头边外围约 100 米左右处，位于白马分航道西侧水域。

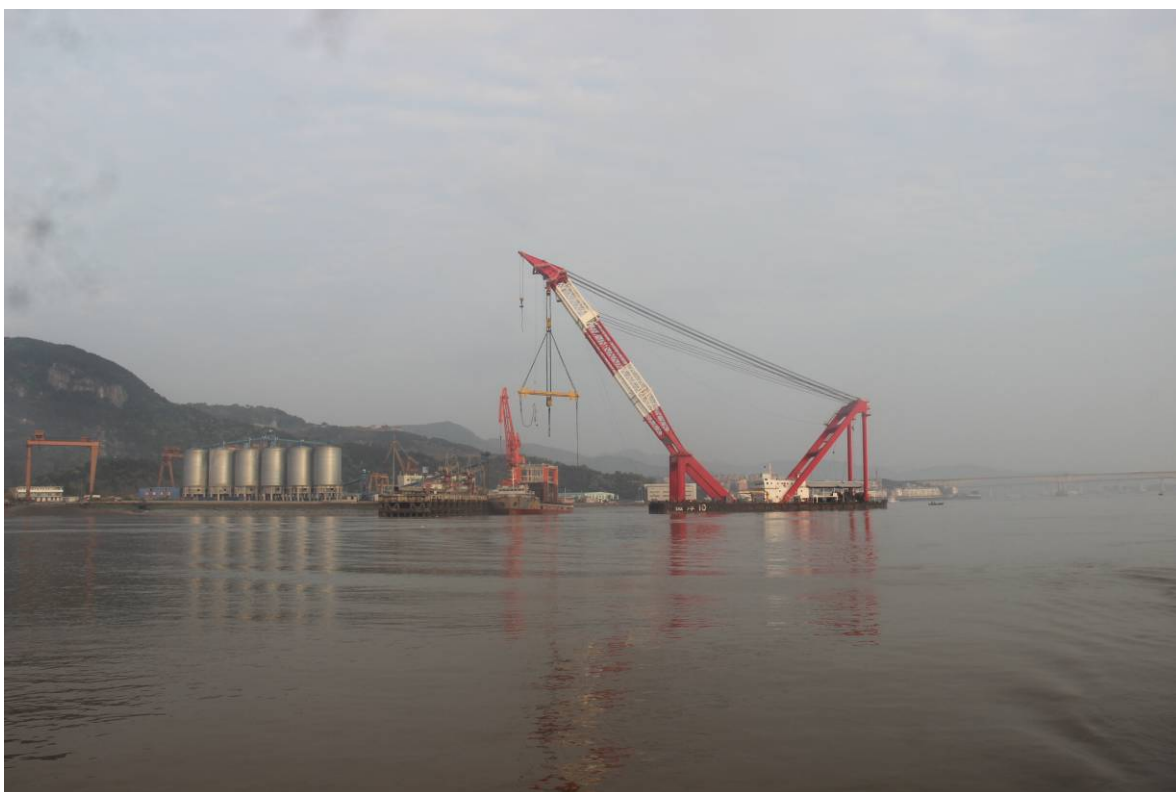
图 3：“振浮 10”轮锚泊状态现场勘验照片

“振浮 10”锚泊状态为船艏正对码头，船尾抛八字锚，船艏右舷抛工作锚，锚链沉底，并用感光式自亮灯浮的泡沫球做标记，船艏左舷带一根钢丝绳到码头缆桩，钢丝绳与码头夹角约 90 度，

钢丝绳长约 80 米，直径 40 毫米，距水面高度约 3 米。该轮离码头约 60-80 米；船艏离“建功 66”轮船头横距约 30 米。

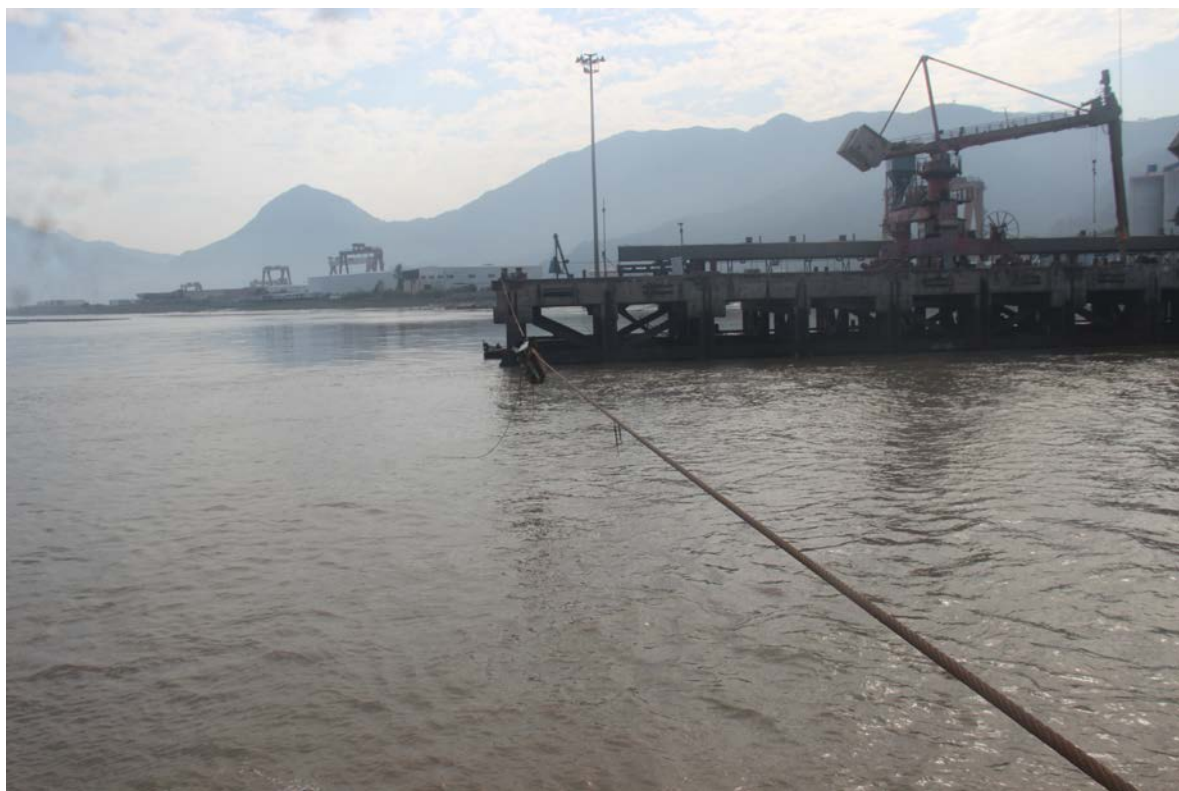
图 4：触碰钢缆现场勘验照片

根据事故当事双方船员笔录、现场勘验，认定“闽宁德货 0632”轮触碰“振浮 10”轮系于 4807 厂码头缆桩的钢丝绳中间部位，触碰角度约为 90°。

根据事故当事双方船员笔录及“建功 66”轮值班船员询问笔录，事发时“振浮 10”轮甲板工作照明灯、锚泊灯、吊臂照明灯、桅杆顶端闪光红色环照灯、3 个红白闪光自亮灯浮锚浮灯均处于开启状态，所系钢丝绳无夜间灯光警示标志。

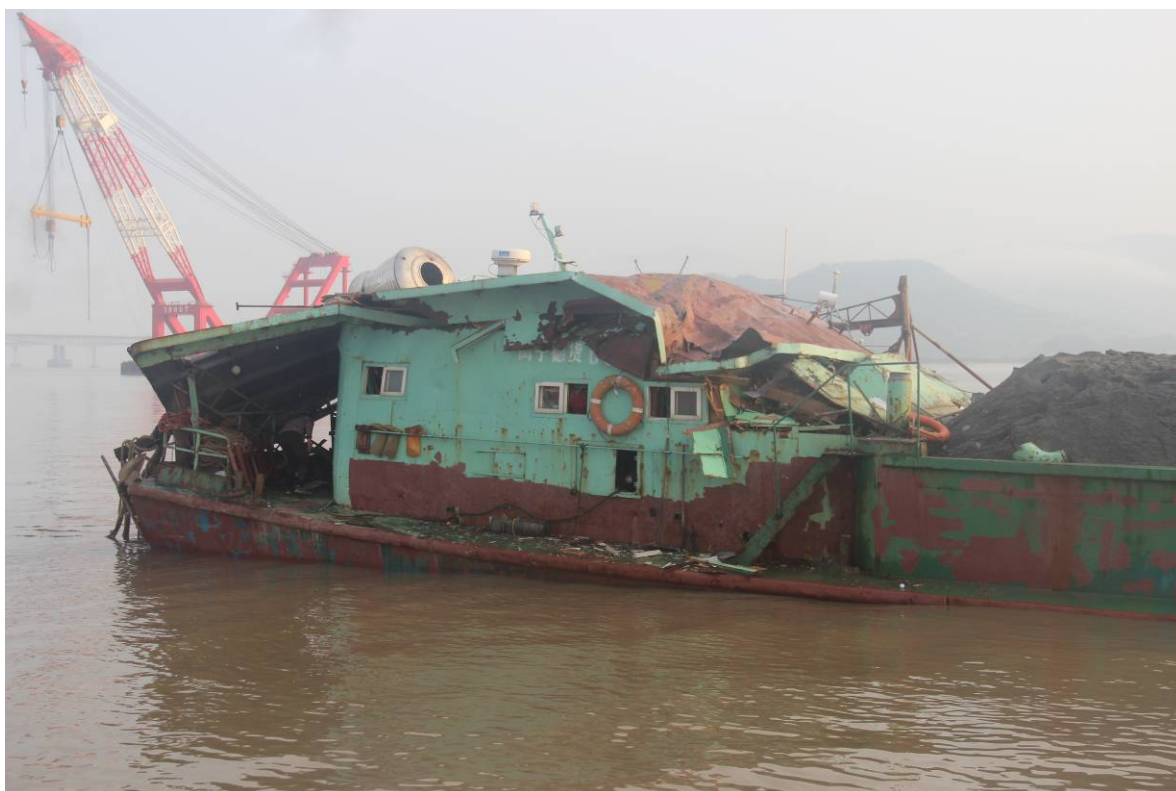
图 8：“闽宁德货 0632”轮损失情况现场勘验照片

驾驶员范某发现“振浮 10”轮钢丝绳时已来不及反应，随后该轮输送带臂架及船艏驾驶台先后与“振浮 10”轮系于 4807 工厂码头缆桩的钢丝绳发生触碰，输送带臂及船艏驾驶台倒塌，驾驶员范某、冯某、蔡某等 3 人沿干隔舱通道撤离至船头，冯某躲在船艏避险。

本起事故造成“闽宁德货 0632”轮船艙输送带臂架及其驾驶台坍塌，船员冯某被压在倒塌的驾驶台休息舱室内死亡。
