**广州 “8·23”  
“SE PANTHEA ” 风灾事故  
调查报告**

编制单位：广州海事局

编制时间：2017 年 11 月 2 日

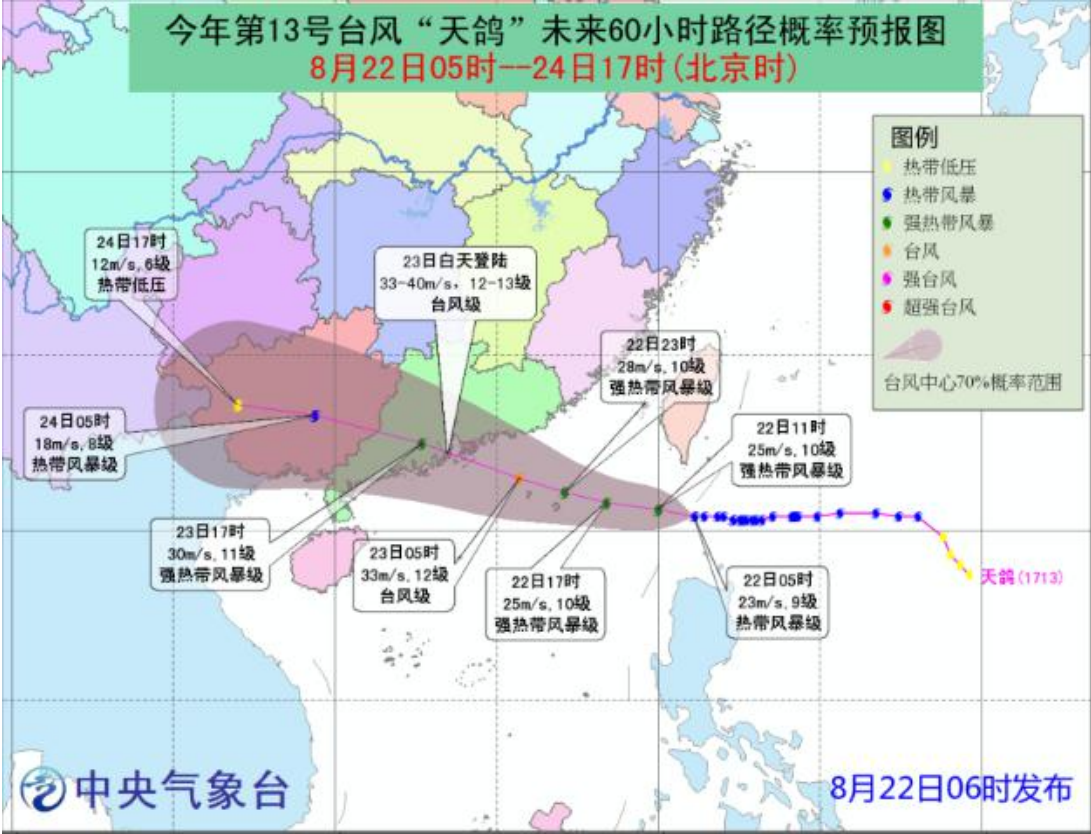
图 9：22 日 0600 时中央气象台发布的台风预报

22 日 0800 时，“天鸽”加强为强热带风暴级。预计，“天鸽”将以 25 公里左右的时速向西偏北方向移动，强度持续加强，最强可达台风级或强台风级（35～42 米/秒，12 级～

14 级)，并将于 23 日白天以台风级（33~40 米/秒，12 级~13 级）在广东惠东到吴川沿海登陆。
