# 中国南海“12·29”“米兰”轮 风灾事故调查报告

编制单位：广东海事局

编制时间：2019 年 4 月 11 日

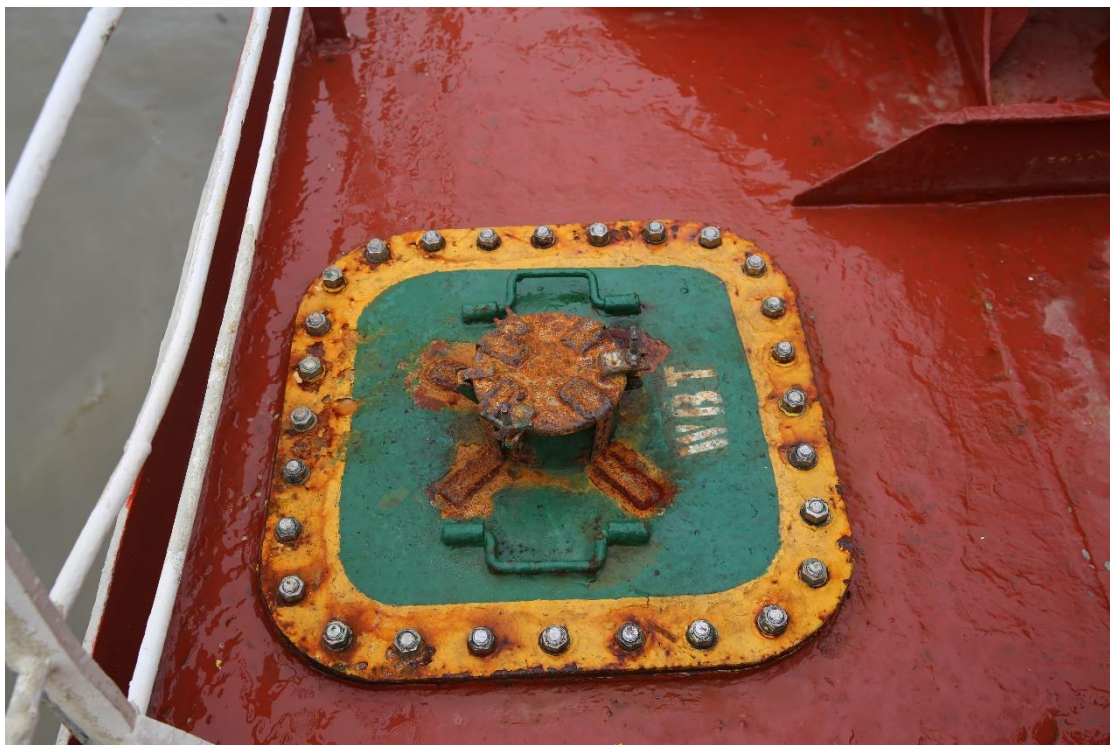
图 2：带检查孔压载水舱人孔盖（B 型）

该轮按照《带检查孔压载水舱人孔盖》(CB/T 3981--2008) 要求，在压载水舱人孔盖上安装有 B 型检查孔（见

图 2)，检查孔内径约 19 厘米，高度约 14 厘米，检查孔盖与检查孔围板由铰链连接，并安装 3 个蝶形夹扣，以压紧检查孔盖与围板之间密封垫，保证检查孔水密。

事故调查人员现场检查发现，部分检查孔压板锈蚀变薄，以致无法通过上紧蝶形夹扣压紧检查孔盖板盖与围板之间密封垫，个别检查孔蝶形夹扣缺失，不能保证检查孔水密。

综上，压载水舱人孔盖虽按船舶维护保养计划进行，但存在保养不到位的情况，没有按要求做好压载水舱检查孔盖压板的维护保养工作。

该轮船员发现压载水舱检查孔盖压板锈蚀后，没有向公司报告。据水手长陈述，之前有注意到检查孔盖压板由于锈蚀变薄了，有时羊角螺丝（即蝶形夹扣）拧太紧压板会变弯，为防止海浪打掉检查孔盖，有时上好蝶形夹扣后，大副会安排机工长用铁丝在蝶形夹扣部位进行加固。事故航次船员在开航前已上紧蝶形夹扣，但没有使用铁丝加固，因检查孔盖压板锈蚀后强度降低，受海浪冲击，4S 压载水舱检查孔盖自铰链处脱落，1S、2S 压载水舱检查孔盖损坏。

公司海务于 2018 年 9 月在镇江港对“米兰”轮访船期间，发现该轮部分压载水舱检查孔盖压板因锈蚀强度不足，考虑到该轮特别检验即将于 2019 年 4 月份进行，决定在特检修船期间安排对压载水舱人孔盖检查孔压进行修理。事故后公司安排更换了该轮全部带检查孔压载水舱人孔盖。
