# 汕尾“7.20”“金泰亿 3”船风灾事故 调查报告

编制单位：汕尾海事局

编制时间：2016 年 5 月

MAIR090600201503

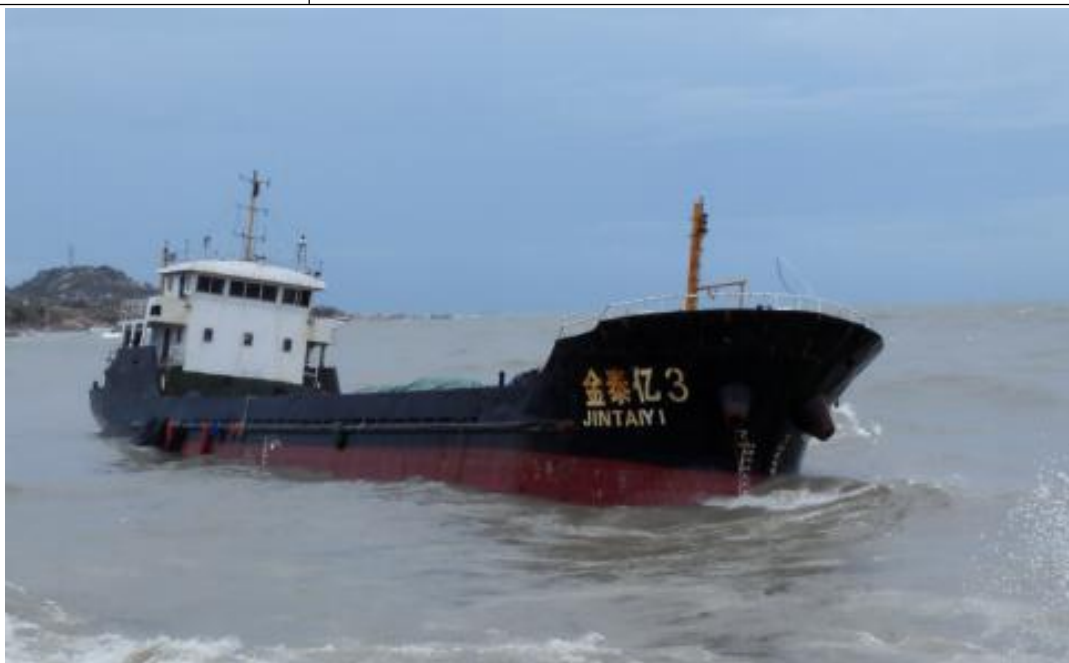
事故船舶现场照片

事故造成“金泰亿 3”船搁浅，货物受损，左右艏锚及锚链丢失，初步认定直接经济损失约 179 万元。该事故已构成水上交通一般等级事故。
