# 汕尾“8·27”“鸿泰 176”船风灾事故 调查报告

编制单位：汕尾海事局

编制时间：2017 年 12 月

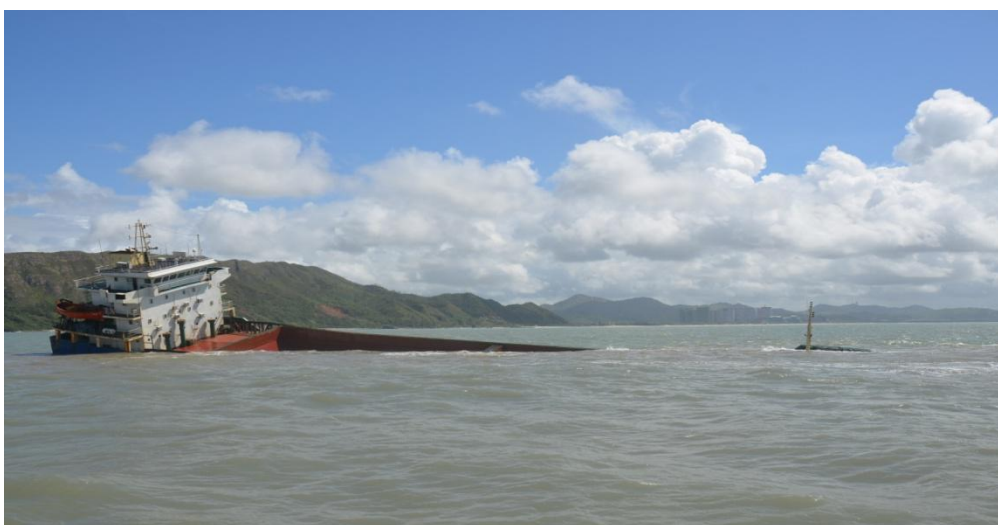
图 3: “鸿泰 176” 船坐沉现场图

根据“鸿泰 176”船《水上交通事故报告书》该船 0650 时该船右倾 15° 左右，坐底。主甲板、艏楼全部没入水中，机舱进水，此时该船 AIS 船位：22°46.6'N/115°15.2'E，与最终船舶沉没位置基本一致。

因此，本报告认定“鸿泰 176”船坐沉时间为 2017 年 8 月 27 日 0650 时。

“鸿泰 176”船 26 日 1858 时抛锚时，周围风力较小，风力 5-6 级。随着台风中心不断靠近，该轮附近风浪逐渐增大，根据汕尾气象台和汕尾海洋预报台实测海况信息，受台风“帕卡”外围影响，27 日 0500 时左右“鸿泰 176”船附近海域最大风力达到 9 级，浪高 6-7 米，大风浪造成“鸿泰 176”船雨衣撕裂，舱盖破损，货舱进水，船体倾斜，即使最后用车顶浪配合，仍不能把船
