## 潮州“10·21”“JIN MAN JIANG 1”轮 风灾事故调查报告

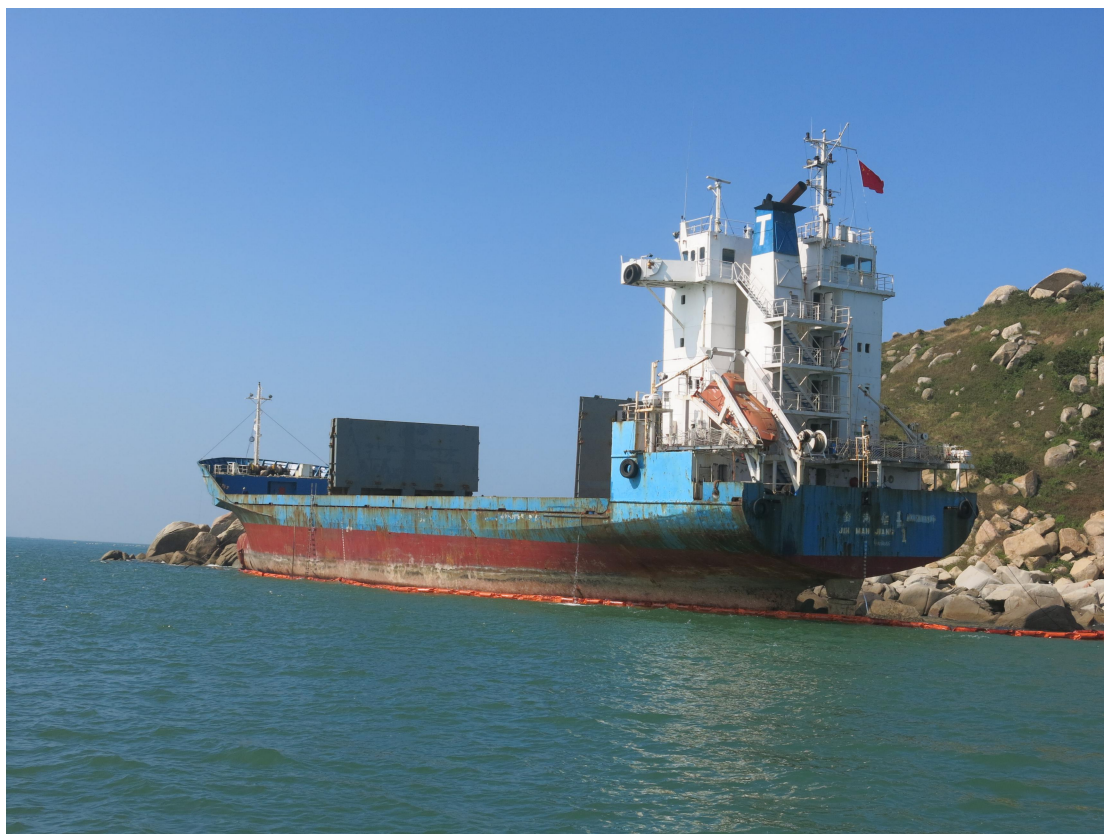
2016年10月21日约0515时，巴拿马籍多用途船“JIN MAN JIANG 1”轮（下称“金满江1”轮）在潮州港青屿附近水域抛锚避风时，受2016年22号台风“海马”的影响走锚失控，触礁在青屿东侧礁石上，造成船体底部多处破损，并有少量燃料油溢出，无人员伤亡。该轮已于2017年4月30日成功脱浅并拖带至汕头船厂修理，构成水上交通一般等级事故。

图 1：事故船舶及触礁位置
